港湾の魚介類対策実施状況

2017年3月30日

東京電力ホールディングス株式会社

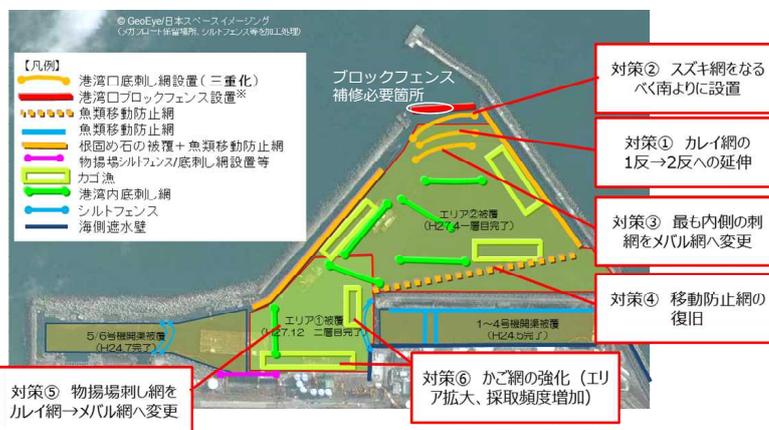
- 対策①：内網①カレイ網（4.5寸）1反→2反に延伸 2016年10月17日より実施中
- 対策②：スズキ網を南防波堤寄りに設置 2016年10月12日より実施中
- 対策③：内網②カレイ網をメバル網（目合い2.5寸）に変更 2016年10月28日より実施中

- 対策④：東波除堤付近の海底土被覆工事が完了し、2017年1月26日に復旧完了。

- ・物揚場刺し網をメバル網に変更
2016年11月17日より実施中
- ・港湾内刺し網地点の増加
物揚場(定置網)+2地点/月
2017年3月9日より実施中

- ・1~4号機取水路シルトフェンス前
に追加設置 2016年10月13日より実施中
- ・採取頻度を月1回→2回に強化
(2016年10月より実施中、次年度以降は
今年度結果を踏まえて検討※)
- ・餌を「サバ」から「サンマ」に変更 2017年2月23日より実施中
漁獲が増えない場合、4月以降かご網の縮小ならびに港湾内刺し網の強化実施

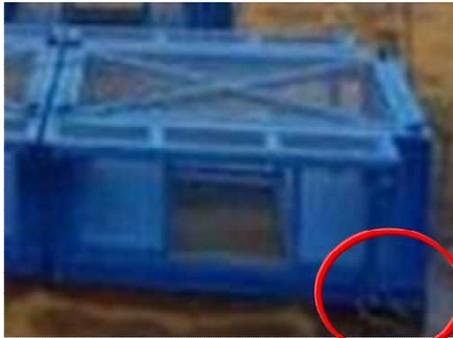
正常に着床したブロックフェンスのイメージ

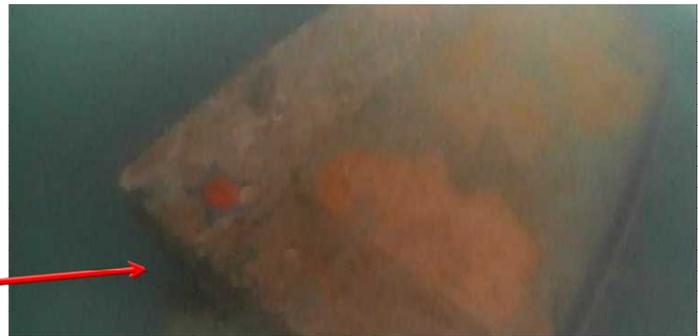
海中のブロックフェンス(底面部が水面方向を向いている)

左写真の赤丸部分と想定される箇所が右写真のように水面方向を向いていることが確認された。

2017年3月1日、港湾内の魚類出入り抑制対策の一つである港湾口のブロックフェンスの一部が転倒・移動していることを確認したことから、今後、準備が整い次第すみやかに補修を実施する。

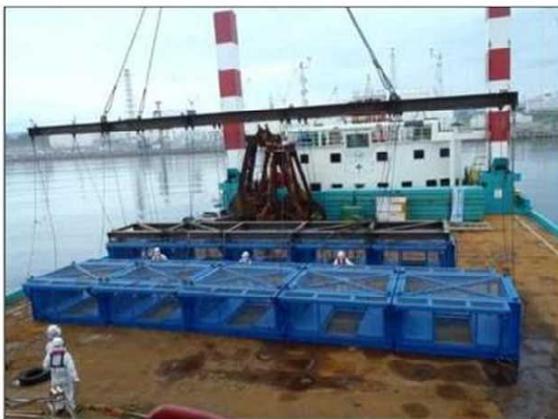
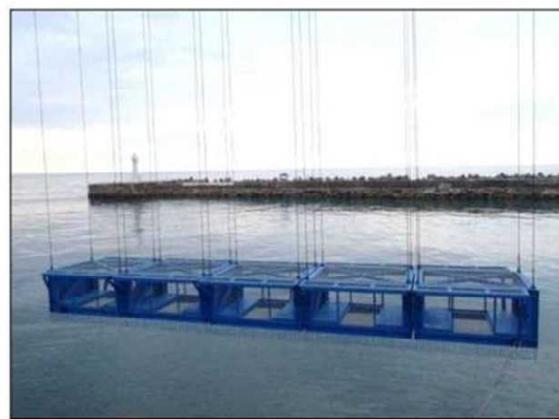
- 設置目的: 港湾口からの魚類の出入りの防止対策として設置した刺し網の補助
- 構造概要: 金属製の枠に金網(フェンス)を取り付けた箱
- 設置時期: 2013年7月

ブロックフェンス設置時の様子
