## 「廃炉」の主な作業項目と作業ステップ

～4号機使用済燃料プールからの燃料取り出しが完了しました。1～3号機の燃料取り出し、燃料デブリ(注1)取り出しの開始に向け順次作業を進めています～

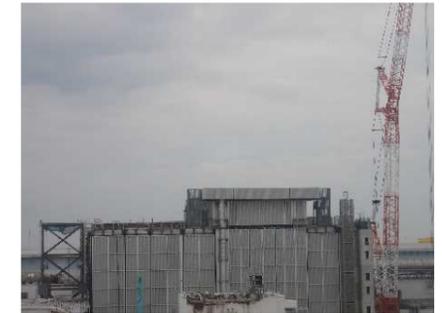
3号機の使用済燃料プールからの燃料取り出しに向け、燃料取り出し用カバーの設置作業を進めています。

原子炉建屋オペレーティングフロアの線量低減対策として、2016年6月に除染作業、2016年12月に遮へい体設置が完了しました。2017年1月より、燃料取り出し用カバーの設置作業を開始しました。

3号機燃料取り出し用カバー設置状況  
FHMガーダ鉄骨部材設置状況

- 1号機使用済燃料取り出しに向けた主要工事
  - ・2017/3/31より建屋カバーの柱・梁改造を実施、その際、梁に防風シートを取り付け、2017年度中頃に柱・梁（防風シート付）を復旧する予定。
  - ・4/4、建屋カバー梁取り外し作業中にカバー梁吊り治具（以降吊り治具）の介錯ロープ収納ボックスの開閉用電源線とチェーンブロックが接触し断線。その影響により自動玉掛装置電源が停止し、吊り治具が梁に接合したままとなった。4/6、不具合時の対応用に用意していた遮蔽ボックスから電力を供給し吊り治具を梁から取り外し、地上で断線部分の修理を完了し、梁取り外し作業を実施。
  - ・モニタリングポスト・ダストモニタにおいて、作業に伴う有意な変動等は確認されていない。
  - ・建屋カバー解体工事にあたっては、飛散抑制対策を着実に実施するとともに、安全第一に作業を進めていく。
- 2号機使用済燃料取り出しに向けた主要工事
  - ・2号機原子炉建屋からのプール燃料の取り出しに向け、原子炉建屋西側にオペレーティングフロアへアクセスする構台・前室の設置工事を実施（2016/9/28～2017/3/21）。引き続き、前室内の設備設置作業および原子炉建屋外壁開口の準備作業を実施中（2017年5月上旬完了予定）。
  - ・作業エリア整備としてセメントフロア建屋の解体を3/21より開始し4/20完了。
- 3号機使用済燃料取り出しに向けた主要工事
  - ・FHM ガーダ<sup>※</sup>設置作業は、3/1に開始（2017年7月中旬完了予定）。

※門型架構を構成する水平部材。同ガーダ上にレールを取り付け、燃料取扱機およびクレーンが走行。

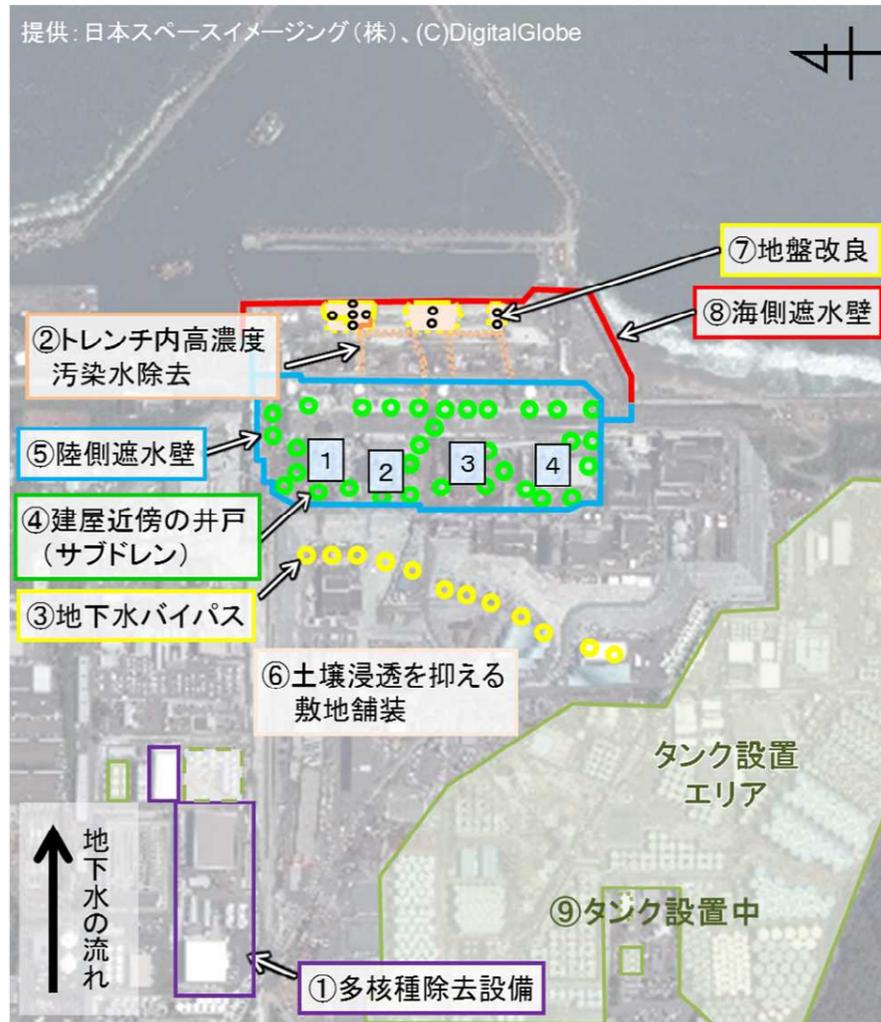
## 「汚染水対策」の3つの基本方針と主な作業項目

### 方針1. 汚染源を取り除く

- ①多核種除去設備等による汚染水浄化
- ②トレンチ(注3)内の汚染水除去  
(注3) 配管などが入った地下トンネル。

### 方針2. 汚染源に水を近づけない

- ③地下水バイパスによる地下水汲み上げ
- ④建屋近傍の井戸での地下水汲み上げ
- ⑤凍土方式の陸側遮水壁の設置
- ⑥雨水の土壌浸透を抑える敷地舗装

### 方針3. 汚染水を漏らさない

- ⑦水ガラスによる地盤改良
- ⑧海側遮水壁の設置
- ⑨タンクの増設(溶接型へのリプレイス等)

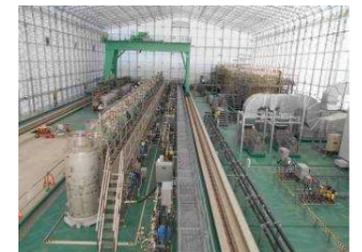
- ・タンク内の汚染水から放射性物質を除去しリスクを低減させます。
- ・多核種除去設備に加え、東京電力による多核種除去設備の増設(2014年9月から処理開始)、国の補助事業としての高性能多核種除去設備の設置(2014年10月から処理開始)により、汚染水(RO濃縮塩水)の処理を2015年5月に完了しました。
- ・多核種除去設備以外で処理したストロンチウム処理水について、多核種除去設備での処理を進めています。

(高性能多核種除去設備)

- 多核種除去設備（既設・増設・高性能）は放射性物質を含む水を用いたホット試験を実施中（既設 A 系：2013/3/30～、既設 B 系：2013/6/13～、既設 C 系：2013/9/27～、増設 A 系：2014/9/17～、増設 B 系：2014/9/27～、増設 C 系：2014/10/9～、高性能：2014/10/18～）。
- これまでに既設多核種除去設備で約 346,000m<sup>3</sup>、増設多核種除去設備で約 334,000m<sup>3</sup>、高性能多核種除去設備で約 103,000m<sup>3</sup> を処理（4/20 時点、放射性物質濃度が高い既設 B 系出口水が貯蔵された J1(D) タンク貯蔵分約 9,500m<sup>3</sup> を含む）。
- Sr 処理水のリスクを低減するため、多核種除去設備（既設・増設・高性能）にて処理を実施中（既設：2015/12/4～、増設：2015/5/27～、高性能：2015/4/15～）。これまでに約 328,000m<sup>3</sup> を処理（4/20 時点）。

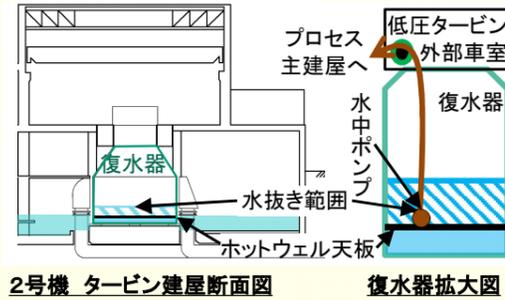
建屋内滞留水の処理を進めるため、高線量の汚染水を貯留している2号機復水器内のホットウェル天板上部の水抜き作業を4/3～13に実施し、移送を完了しました。今後も、2017年3月に完了した1号機タービン建屋内滞留水除去の経験を踏まえ、建屋内滞留水の処理を進めてまいります。

2号機 タービン建屋断面図 復水器拡大図  
＜復水器からの水抜き状況＞

- 1～3号機復水器内には高線量の汚染水を貯留していることから、建屋内滞留水処理を進めていく上で、早期に復水器内貯留水濃度を低減し、建屋内滞留水の放射性物質量の低減を図る必要がある。
- 1号機について、復水器内のホットウェル天板上部までの水抜・希釈作業を 2016/11 に実施済み。現在、ホットウェル天板下部の水抜方法を検討中。
- 2号機について、復水器内のホットウェル天板上部までの水抜作業を 2017/4/3～13 に実施し、移送を完了。その後、遠隔カメラ等を使用して復水器内構造物等の調査を実施し、ホットウェル天板下部の水抜方法の検討を進める。
- 3号機について、復水器内のホットウェル天板上部の水抜準備作業を実施中。2017/6 から水抜作業を実施予定。

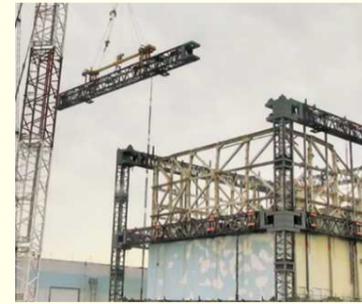
1号機原子炉建屋上部のガレキ撤去時のダスト飛散抑制のため、建屋カバーの梁に防風シートを設置する予定です。

防風シート設置に向け、3/31より建屋カバーの柱・梁の取り外しを開始し、5月に完了する予定です。現場及び敷地境界付近に設置されたダストモニタにおいて、作業に伴う有意な変動は確認されていません。

＜梁の取り外し作業の状況＞

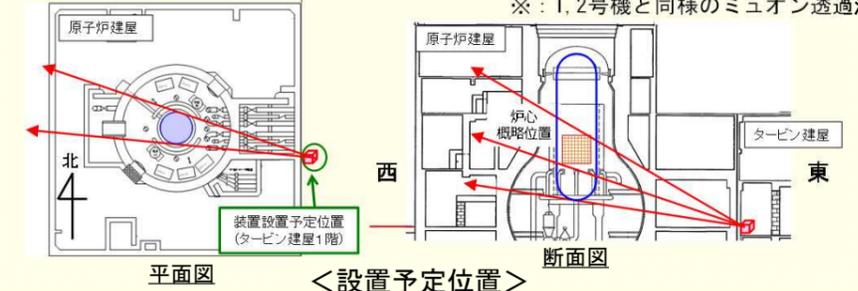
3号機の原子炉内燃料デブリの状況を把握するため、5月上旬より宇宙線由来のミュオン（素粒子の一種）を用いた測定※を開始する予定です。

測定状況に応じ、適宜結果報告を行います。  
※：1、2号機と同様のミュオン透過法

平面図 断面図  
＜設置予定位置＞

- 1号機原子炉格納容器内部調査
  - ・3/18～22に実施した自走式調査装置による1号機PCVの内部調査に引き続き、3/31、4/6にPCV内の堆積物の採取を行いました。簡易蛍光X線分析を実施中。
  - ・内部調査のため温度計・水位計を一時撤去していたが、調査が終了したことから、4/10～12に再設置した。
- 3号機ミュオン測定による炉内燃料デブリ位置把握について
  - ・1、2号機において、炉内燃料デブリ位置把握のため、これまでにミュオン透過法により、原子炉を通過する宇宙線ミュオンの測定を実施。
  - ・3号機についても、4月下旬に測定装置を設置し、5月上旬よりミュオン測定を実施する予定。
  - ・結果報告／測定終了の時期は測定状況に応じて判断する。

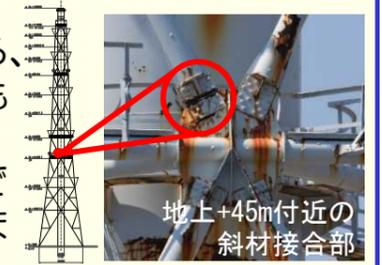
これまで点検できていなかった1/2号機、3/4号機排気筒の東面の約50m以下について、タービン建屋屋上からの写真撮影による臨時点検を実施しました。

1/2号機については東面45m付近に破断箇所を確認しました。なお、45m付近において東面以外には損傷がないこと等から、排気筒全体の倒壊の危険性が増すものではないと推定しています。

3/4号機については今回の点検では破断・変形箇所は確認されていません。

＜破断箇所の状況＞

- これまで点検できていなかった1/2号機、3/4号機排気筒の東面の約50m以下について、タービン建屋屋上からの写真撮影による臨時点検を実施。
- 1/2号機については東面45m付近に破断箇所を確認しました。なお、45m付近において東面以外には損傷がないこと等から、排気筒全体の倒壊の危険性が増すものではないと推定。
- 3/4号機については今回の点検では破断・変形箇所は確認されていない。

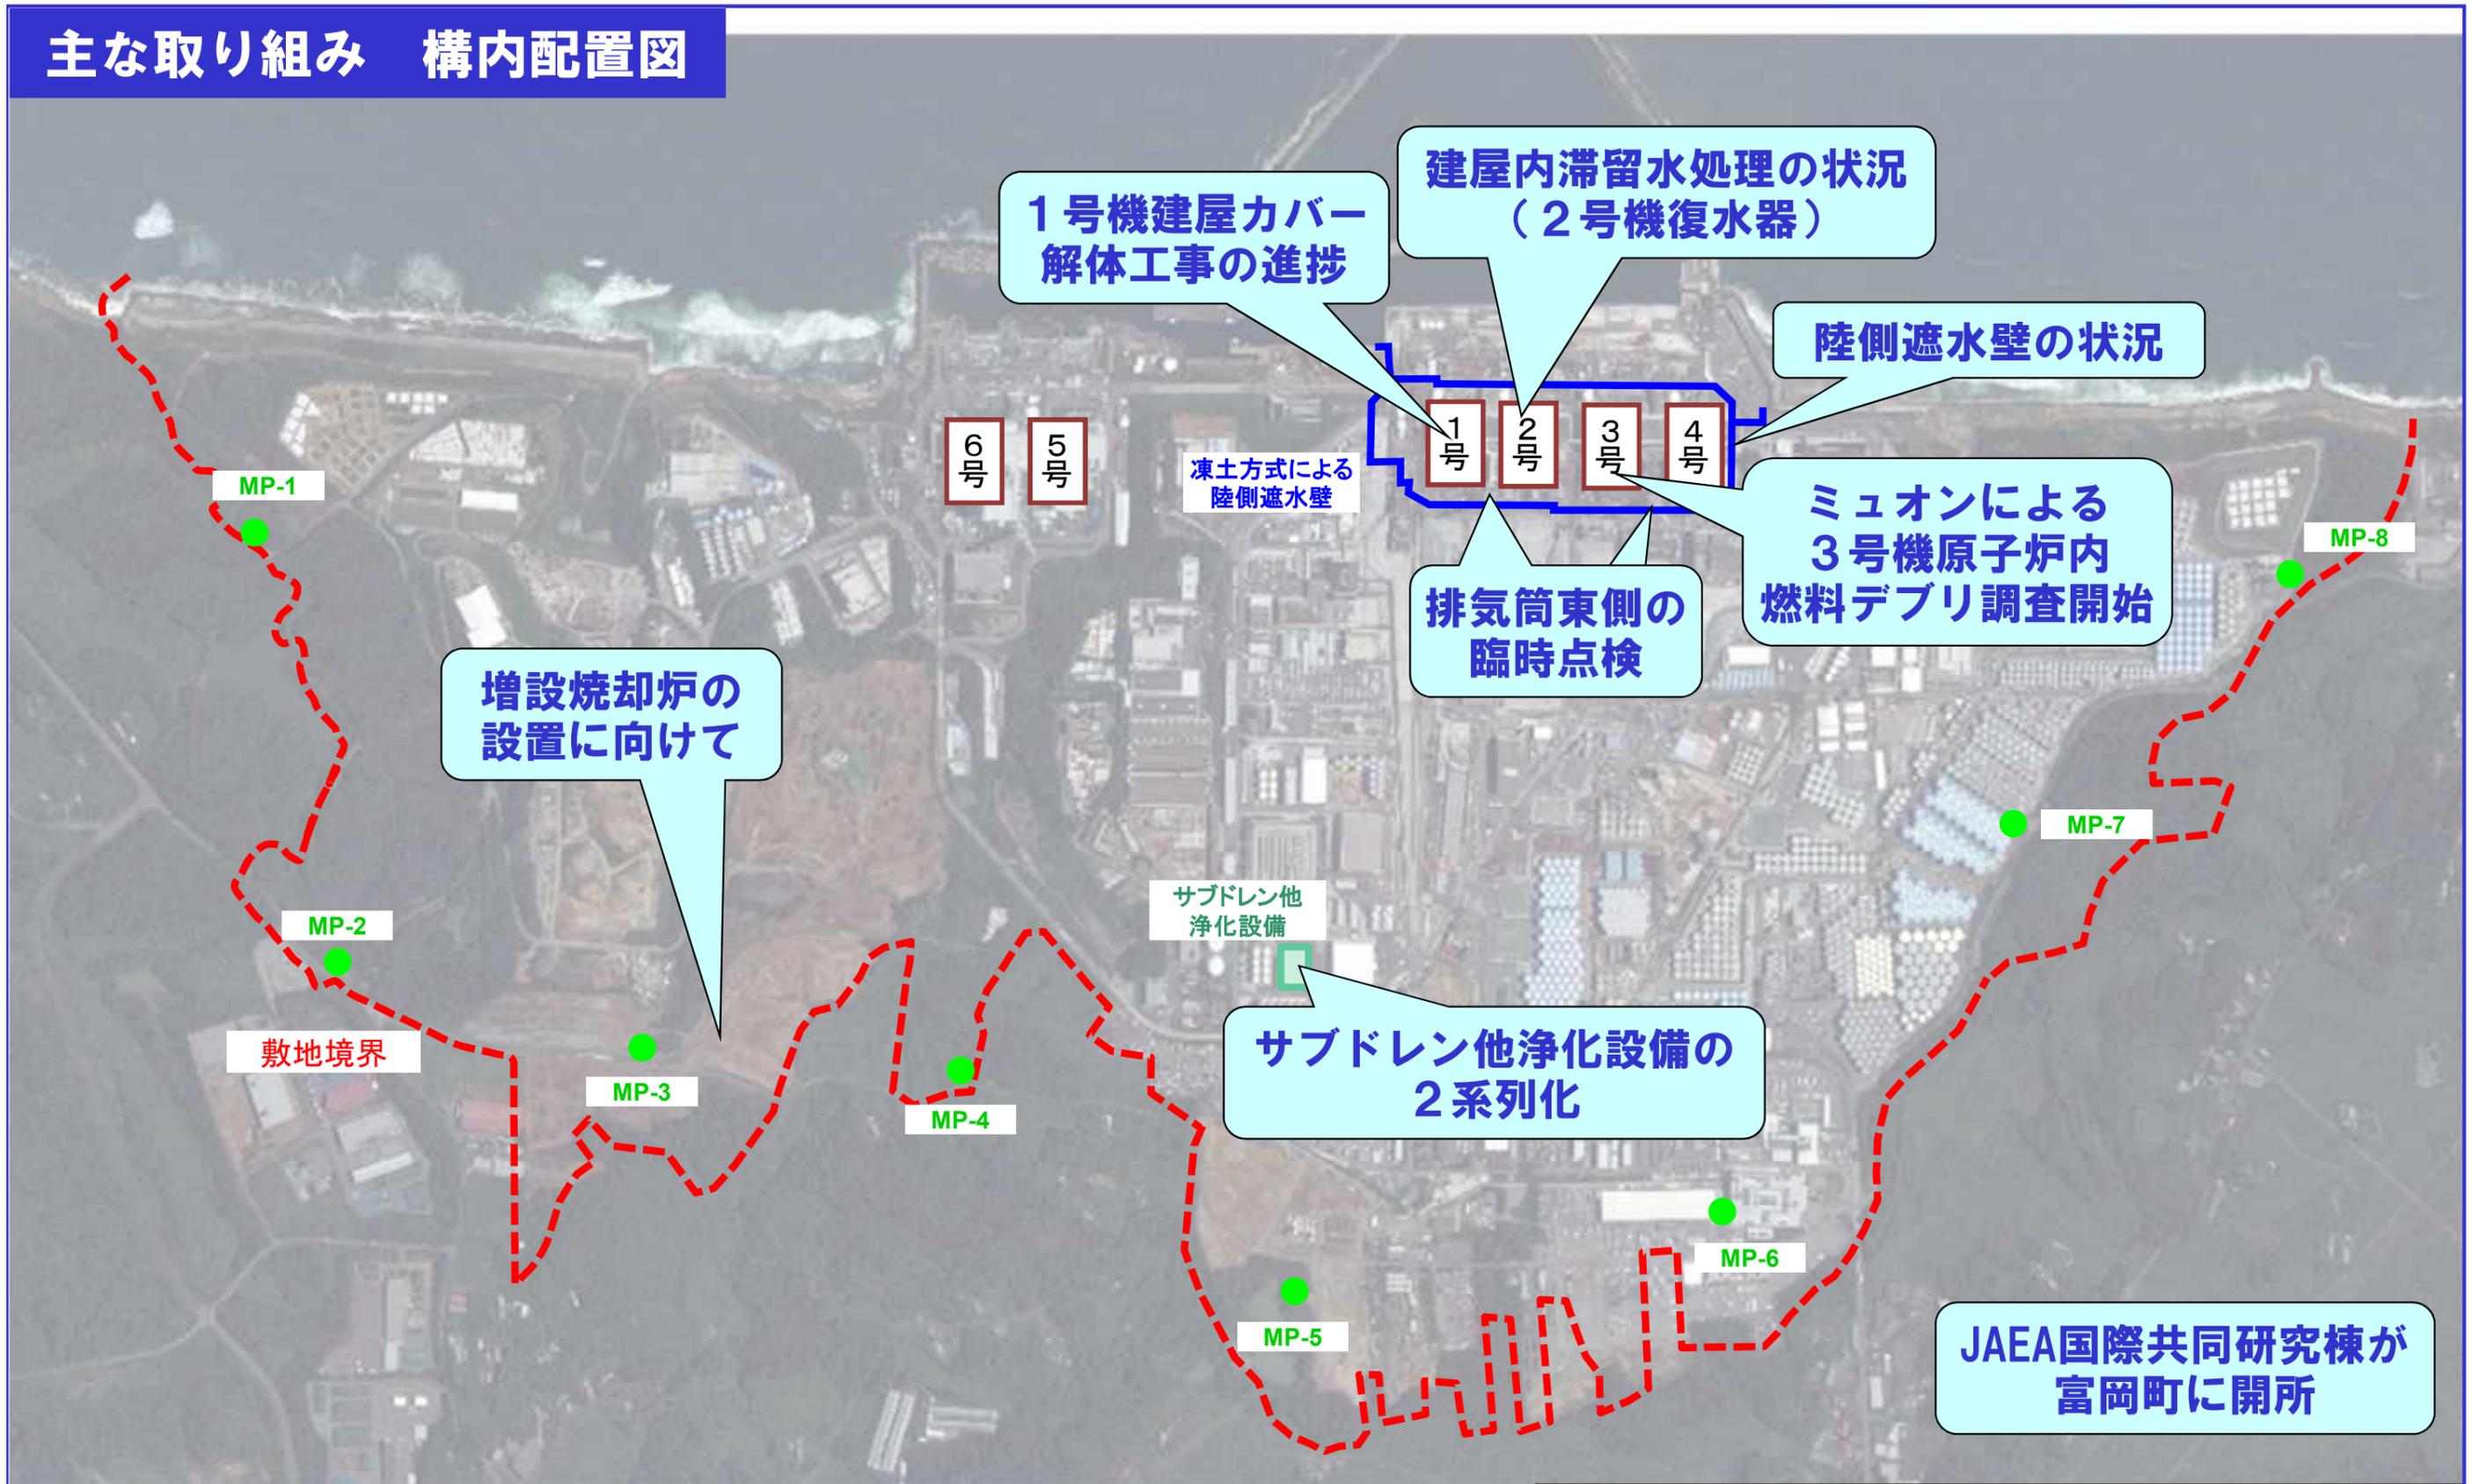
# 主な取り組み 構内配置図

※モニタリングポスト (MP-1~MP-8) のデータ  
 敷地境界周辺の空間線量率を測定しているモニタリングポスト(MP)のデータ(10分値)は0.528 $\mu$ Sv/h~2.026 $\mu$ Sv/h(2017/3/29~4/25)。  
 MP-2~MP-8については、空間線量率の変動をより正確に測定することを目的に、2012/2/10~4/18に、環境改善(森林の伐採、表土の除去、遮へい壁の設置)の工事を実施しました。  
 環境改善工事により、発電所敷地内と比較して、MP周辺の空間線量率だけが低くなっています。  
 MP-6については、さらなる森林伐採等を実施した結果、遮へい壁外側の空間線量率が大幅に低減したことから、2013/7/10~7/11にかけて遮へい壁を撤去しました。

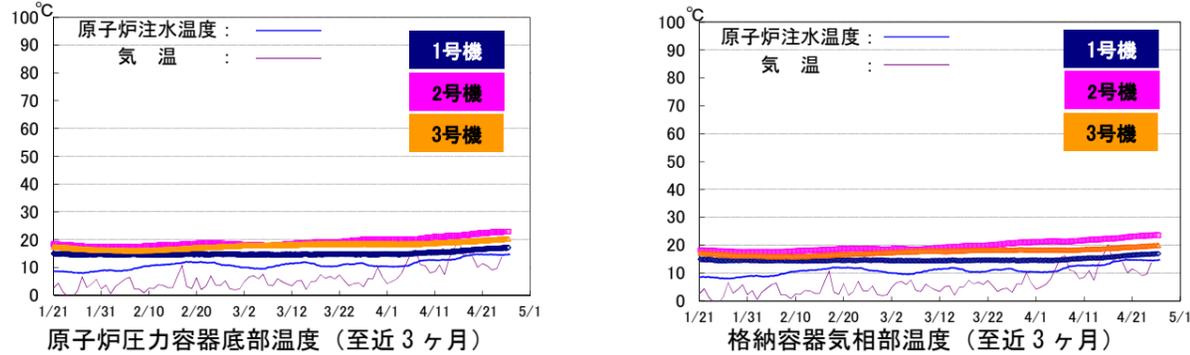
注水冷却を継続することにより、原子炉圧力容器底部温度、格納容器気相部温度は、号機や温度計の位置によって異なるものの、至近1ヶ月において、約15～25度で推移。

※トレンドグラフは複数点計測している温度データの内、一部のデータを例示

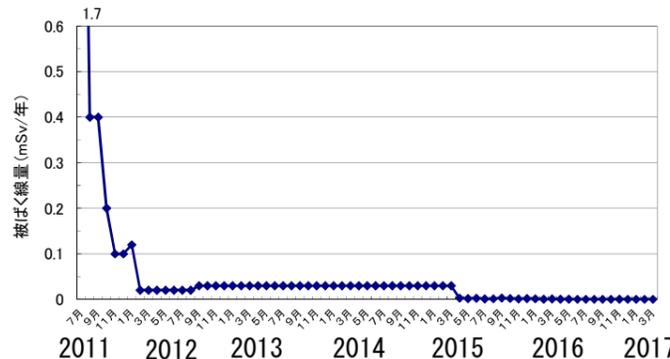
2017年3月において、1～4号機原子炉建屋から新たに放出される放射性物質による、敷地境界における空气中放射性物質濃度は、Cs-134 約  $2.6 \times 10^{-12}$  ベクレル/cm<sup>3</sup> 及び Cs-137 約  $4.8 \times 10^{-12}$  ベクレル/cm<sup>3</sup> と評価。放出された放射性物質による敷地境界上の被ばく線量は 0.00024mSv/年未満と評価。

1～4号機原子炉建屋からの放射性物質（セシウム）による敷地境界における年間被ばく線量評価

(注) 線量評価については、施設運営計画と月例報告とで異なる計算式及び係数を使用していたことから、2012年9月に評価方法の統一を図っている。4号機については、使用済燃料プールからの燃料取り出し作業を踏まえ、2013年11月より評価対象に追加している。2015年度より連続ダストモニタの値を考慮した評価手法に変更し、公表を翌月としている。

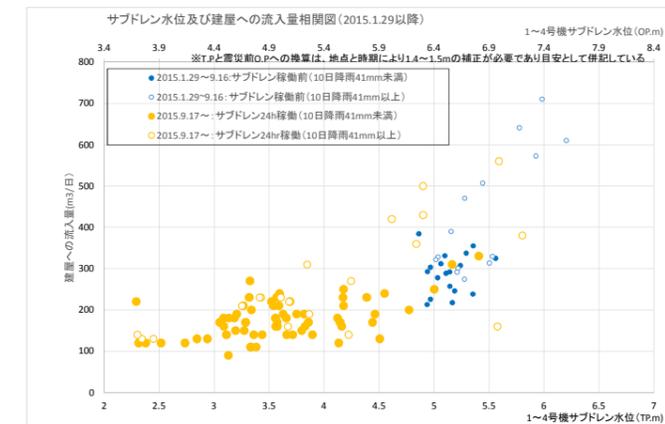
- 建屋へ流れ込む地下水の量を減らすため、建屋周辺の井戸（サブドレン）からの地下水の汲み上げを 2015/9/3 より開始。汲み上げた地下水は専用の設備により浄化し、2015/9/14 より排水を開始。2017/4/25 までに 315,494m<sup>3</sup> を排水。浄化した地下水は水質が運用目標未満であることを東京電力及び第三者機関にて確認した上で排水。
- 海側遮水壁の閉合以降、地下水ドレンポンド水位が上昇したことから 2015/11/5 より汲み上げを開始。2017/4/25 までに約 126,300m<sup>3</sup> を汲み上げ。地下水ドレンからタービン建屋へ約 10m<sup>3</sup>/日未満移送(2017/3/23～4/19の平均)。
- サブドレン他強化対策として、サブドレン他浄化設備の処理能力を向上する目的で、浄化設備の2系列化工事を実施し、4/14より運用開始。集水タンク、一時貯水タンクの増設に向けエリア整備・地盤改良中。
- サブドレンの安定した汲み上げ量確保を目的とし、サブドレンピットの増強・復旧工事を実施中。なお、工事が完了したピットより運用開始予定。
- 「建屋への地下水・雨水等流入量」と1～4号機建屋周辺のサブドレンの平均水位と相関が高い。
- 特に、2017年1月以降は、降雨が少ない時期であることに加え、サブドレンの対策工事・陸側遮水壁（山側）の未凍結箇所の閉合の進展などの影響を受けてサブドレンの平均水位が低下しており、それに伴い「建屋への地下水・雨水等流入量」も減少している。

図1：建屋への地下水・雨水等流入量と1～4号機サブドレン水位の相関

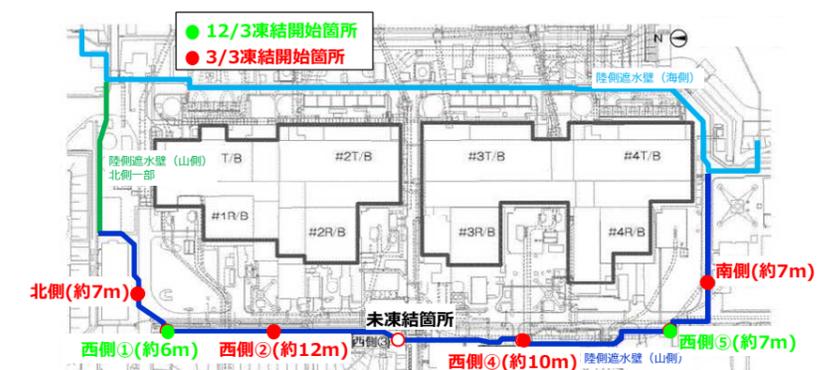
- 陸側遮水壁（山側）は、未凍結7箇所を段階的に凍結閉合しているところ。うち2箇所は12/3に凍結を開始。3/3より、残りの5箇所のうち4箇所の凍結を開始。これにより、未凍結箇所は1箇所となった。未凍結1箇所を除き、上部の透水層である中粒砂岩層の温度がほぼ0℃以下となった。また、凍結の進捗により、建屋山側の地下水位が低下し、陸側遮水壁（山側）内外の地下水位差が拡大している。

図2：陸側遮水壁（山側）の一部閉合箇所

陸側遮水壁（山側）は、未凍結1箇所を除き、上部の透水層である中粒砂岩層の温度がほぼ0℃以下となりました。

また、凍結の進捗により、建屋山側の地下水位が低下し、陸側遮水壁（山側）内外の地下水位差が拡大しています。

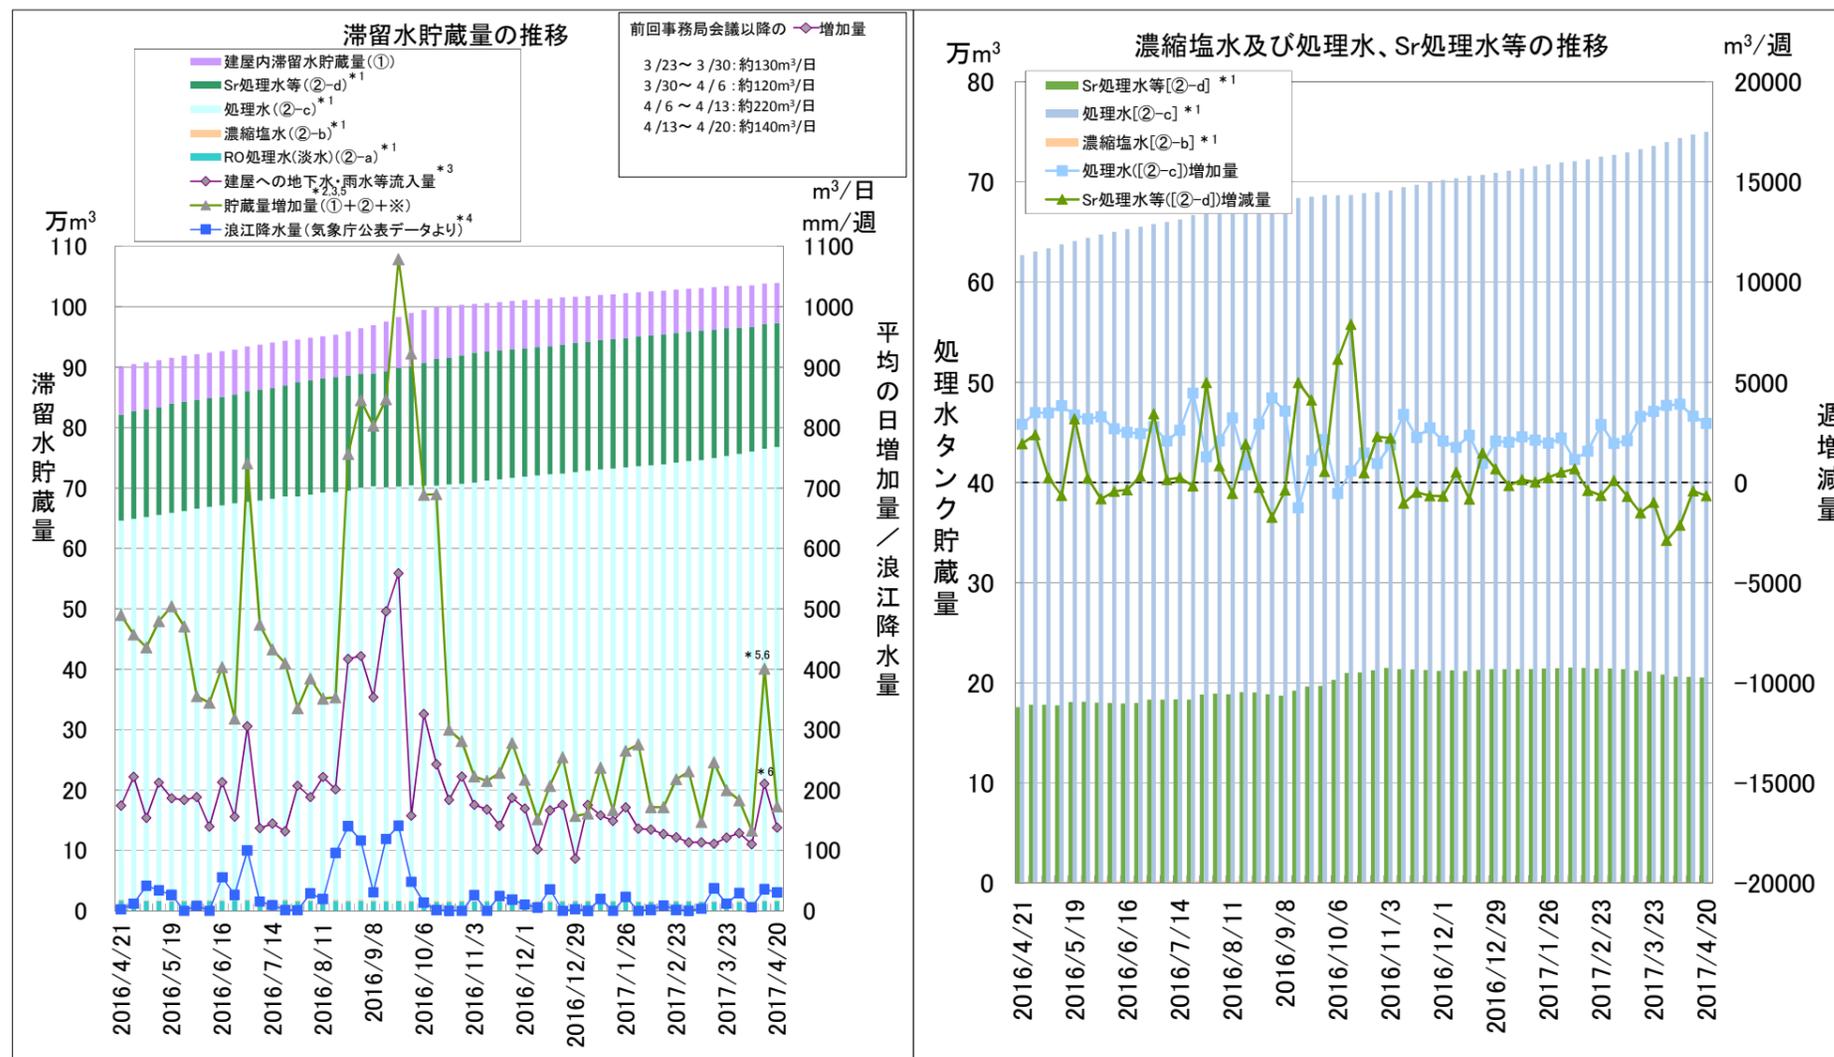
- \*1: 水位計 0%以上の水量
- \*2: 2017/1/19 濃縮塩水の残水量再評価により水量見直しを行ったため補正
- \*3: 「建屋への地下水・雨水等流入量」、「貯蔵量増加量」の評価に用いている「建屋保有水増減量」は建屋水位計から算出しており、下記評価期間において建屋水位計の校正を実施したため、当該期間の「建屋への地下水・雨水等流入量」、「貯蔵量増加量」は想定される値より少なく評価されている。  
(2016/9/22～9/29:3号機タービン建屋)
- \*4: 降水量は浪江地点（気象庁）を用いているが、欠測があったことから、富岡地点（気象庁）を代用  
(2016/4/14～4/21)
- \*5: 気温変化に伴うタンク貯蔵量の変動の影響を含む
- \*6: 集中 RW 建屋の貯蔵量算出に必要な水位に応じた断面積（評価値）の不確かさによるものと推定（評価中）

図3：滞留水の貯蔵状況

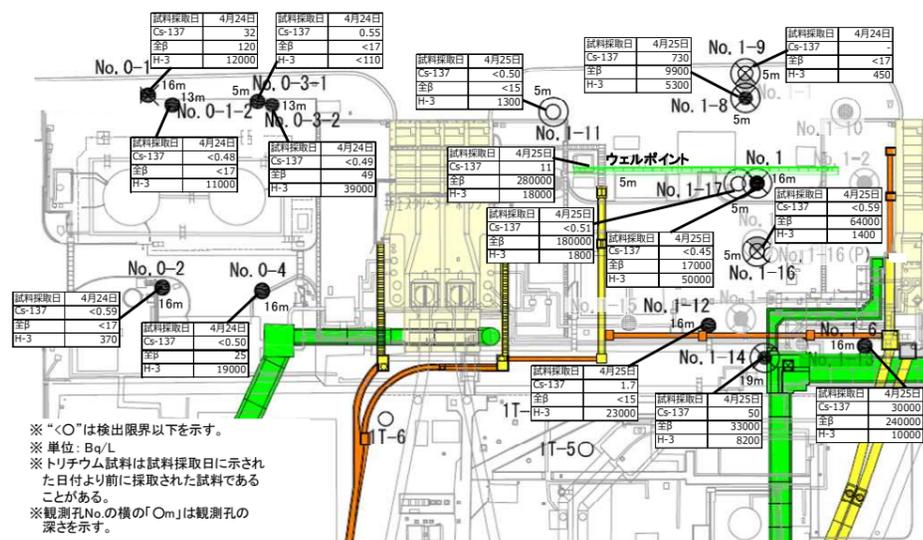
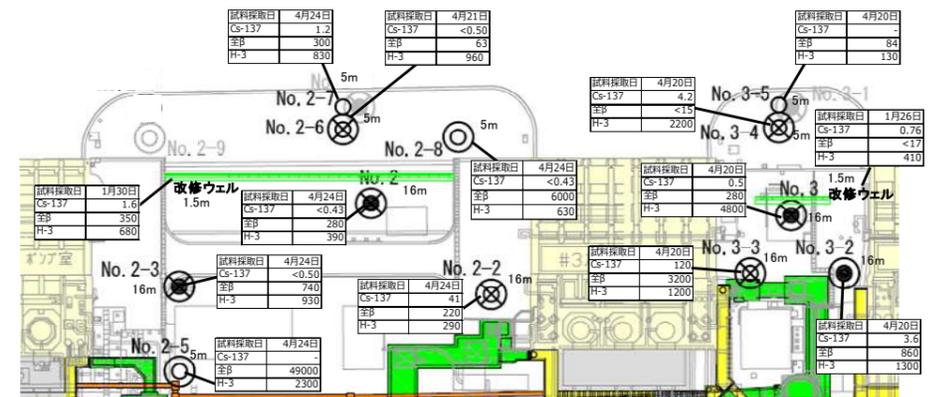
- 1～4号機タービン建屋東側における地下水・海水の状況
  - ・1号機取水口北側護岸付近において、地下水観測孔No.0-1のトリチウム濃度は2016年10月より緩やかな上昇傾向にあり、現在13,000Bq/L程度で横ばい傾向。
  - ・1、2号機取水口間護岸付近において、地下水観測孔No.1-6の全β濃度は2016年7月より低下が見られていたが、2016年10月中旬より横ばい傾向にあり、20万Bq/L程度で推移、トリチウム濃度について2016年11月より6,000Bq/L程度から60,000Bq/L程度まで上昇したが、現在10,000Bq/L程度。地下水観測孔No.1-8のトリチウム濃度は、2016年11月より2,000Bq/L程度から上昇し、現在5,000Bq/L程度。地下水観測孔No.1-9のトリチウム濃度は、2016年12月より200Bq/L程度から1,000Bq/L程度まで上昇したが、現在500Bq/L程度。地下水観測孔No.1-16の全β濃度は2016年11月に10万Bq/L程度まで上昇した後に低下し横ばい傾向にあり、現在70,000Bq/L程度、トリチウム濃度は2017年1月より600Bq/L程度から上昇し、現在1,500Bq/L程度。地下水観測孔No.1-17のトリチウム濃度は2016年3月以降40,000Bq/Lから低下、上昇を繰り返し、2016年10月から低下傾向にあったが、2017年2月より上昇傾向にあり、現在2,000Bq/L程度。2013/8/15より地下水汲み上げを継続（1、2号機取水口間ウェルポイント：2013/8/15～2015/10/13、10/24～、改修ウェル：2015/10/14～23）。

- ・2、3号機取水口間護岸付近において、地下水観測孔No.2-3のトリチウム濃度は4,000Bq/L程度で推移し2016年11月より低下し横ばい傾向にあったが、現在1,000Bq/L程度で推移。地下水観測孔No.2-5の全β濃度は2015年11月以降50万Bq/Lまで上昇した後、2016年1月以降から低下し、2016年11月より上昇傾向にあったが、現在50,000Bq/L程度で横ばい傾向。トリチウム濃度は500Bq/L程度で推移していたが、2016年11月以降から上昇傾向にあり、現在2,000Bq/L程度。2013/12/18より地下水汲み上げを継続（2、3号機取水口間ウェルポイント：2013/12/18～2015/10/13、改修ウェル：2015/10/14～）。

- 3、4号機取水口間護岸付近において、地下水観測孔 No. 3-2 のトリチウム濃度と全β濃度が2016年9月より上昇が見られていたが、10月末のトリチウム濃度 3,000Bq/L、全β濃度 3,500Bq/L をピークに緩やかな低下傾向にあり、現在トリチウム濃度は上昇前より若干高い 1,300Bq/L 程度、全β濃度は上昇前と同程度の 1,000Bq/L 程度。地下水観測孔 No. 3-3 のトリチウム濃度は2016年9月より上昇が見られていたが、11月始めの 2,500Bq/L をピークに緩やかな低下傾向にあり、現在は上昇前より若干高い 1,200Bq/L 程度。地下水観測孔 No. 3-4 のトリチウム濃度は2016年10月の 2,500Bq/L から緩やかな上昇傾向にあったが低下し、現在は上昇前と同程度となっている。地下水観測孔 No. 3-5 の全β濃度は2016年10月以降 100Bq/L から低下、上昇を繰り返し、現在 100Bq/L 程度。2015/4/1より地下水汲み上げを継続（3、4号機取水口間ウエルポイント:2015/4/1~9/16、改修ウエル:2015/9/17~）。
- 1~4号機取水口エリアの海水放射性物質濃度は、低い濃度で推移しているが、大雨時にセシウム137濃度、ストロンチウム90濃度の上昇が見られる。海側遮水壁鋼管矢板打設・継手処理の完了後、濃度の低下が見られる。
- 港湾内エリアの海水放射性物質濃度は、低い濃度で推移しているが、大雨時にセシウム137濃度、ストロンチウム90濃度の上昇が見られる。海側遮水壁鋼管矢板打設・継手処理の完了後、濃度低下が見られる。
- 港湾外エリアの海水放射性物質濃度は、海側遮水壁鋼管矢板打設・継手処理の完了後、セシウム137濃度、ストロンチウム90濃度の低下が見られ、低い濃度で推移している。

<1号機取水口北側、1、2号機取水口間>

<2、3号機取水口間、3、4号機取水口間>

図4:タービン建屋東側の地下水濃度

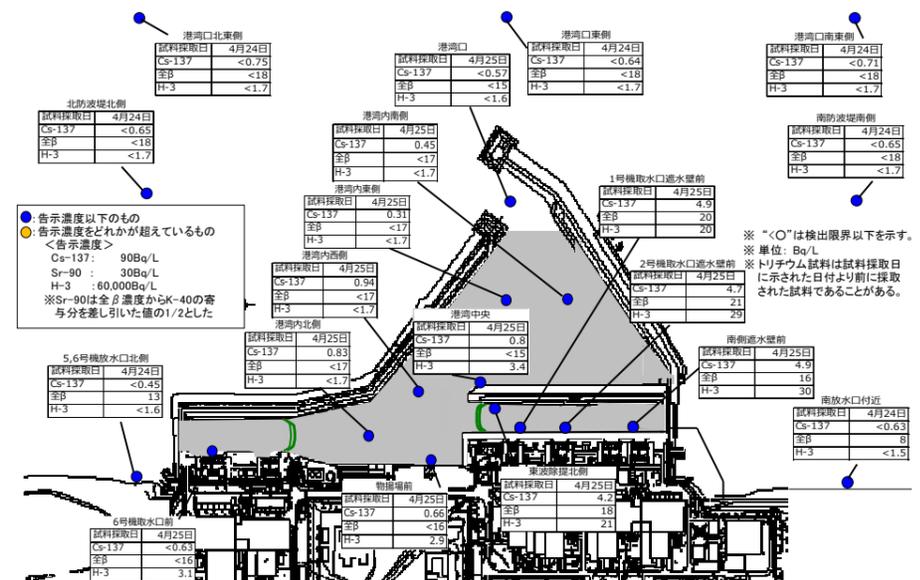
図5: 港湾周辺の海水濃度
