# 1号機原子炉建屋カバークラダ解体工事に於ける カバークラダ吊り治具(自動玉掛装置)の不具合について

2017年4月27日

東京電力ホールディングス株式会社

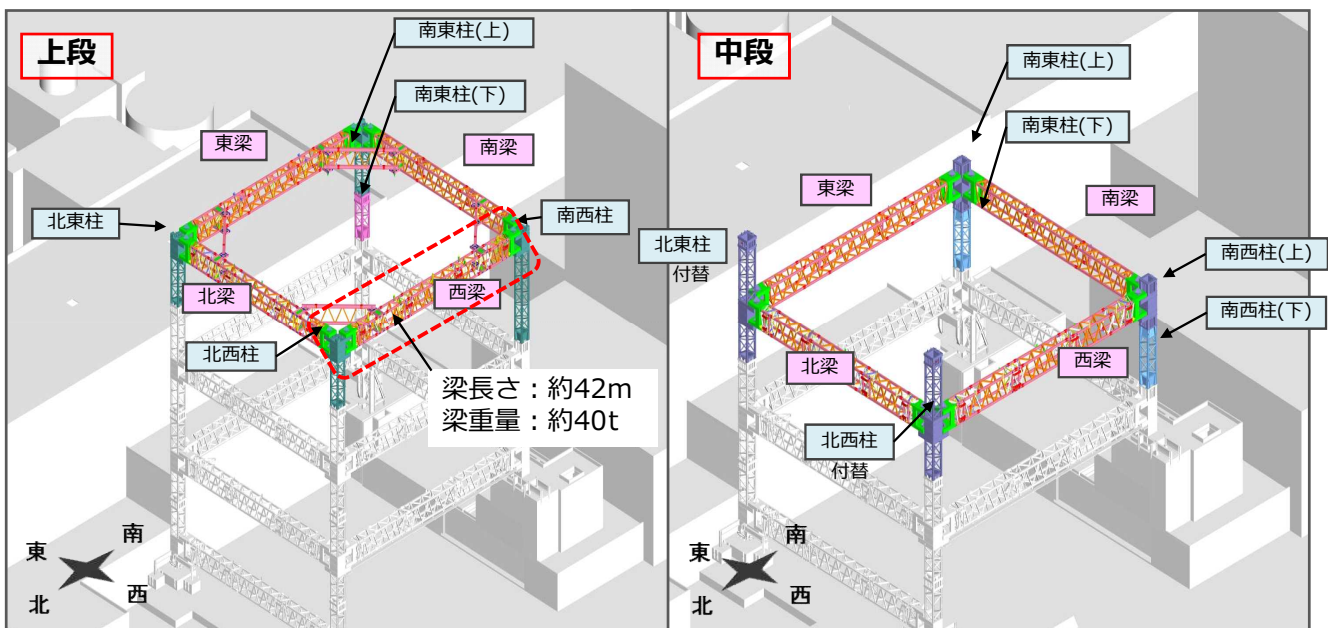
[カバークラダ・梁概要図]

### ■ 上段西側梁の取り外し作業

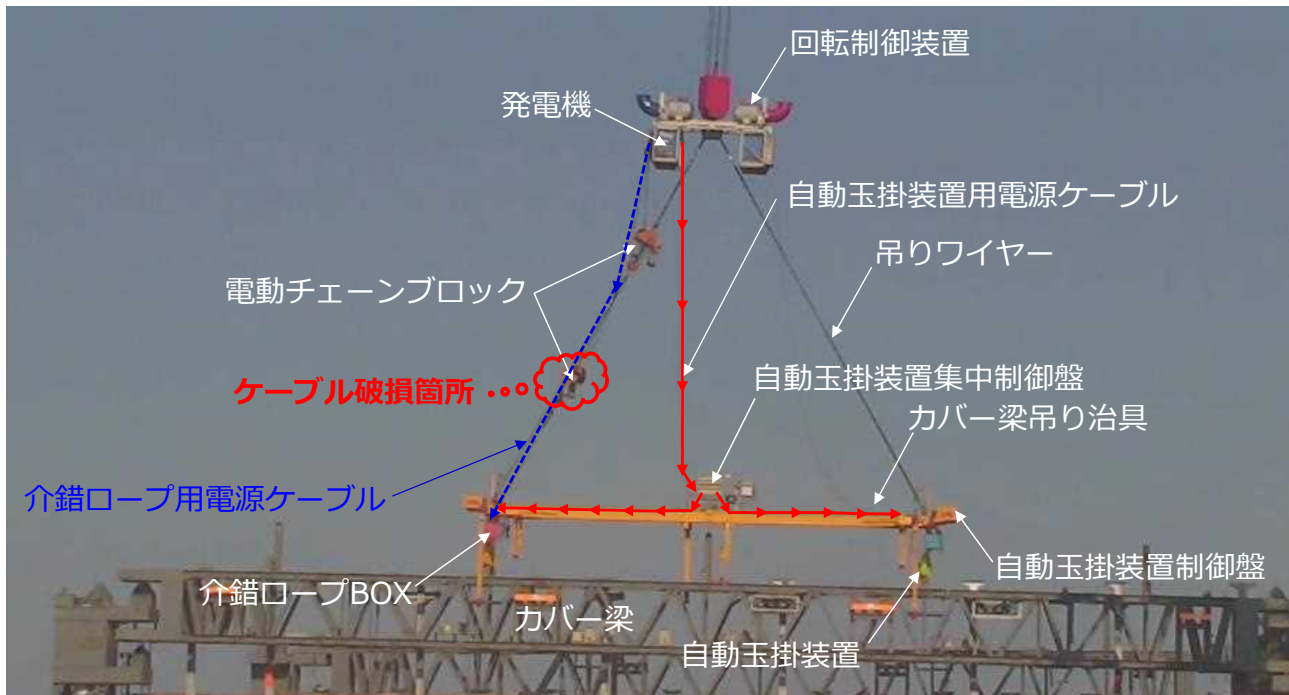
- 1号機原子炉建屋カバー解体工事にてカバー梁取り外し作業中、カバー梁吊り治具（以降吊り治具）の自動玉掛装置電源が喪失し、吊り治具が外れなくなった。
  - 発電機から介錯ロープBOX開閉用の介錯ロープ電源ケーブルと自動玉掛装置に電源を供給
  - 電動チェーンブロックを作動させた際、介錯ロープ用電源ケーブルを巻き込み、同ケーブルが破損し、発電機メインブレーカーがトリップ、吊り治具用電源が喪失したもの

電動チェーンブロックを作動させた際、介錯ロープ用電源ケーブルを巻き込み同ケーブルが破損し、発電機メインブレーカーがトリップ、吊り治具用電源が喪失したものの

ケーブルが絡まった原因は、カバー梁の取り外しのため、吊り治具に荷重をかけたり緩めたりする作業を繰り返し後、介錯ロープ用電源ケーブルが電動チェーンブロックに絡まり、絡まった状態に気づかないまま、吊ワイヤの長さを調整する電動チェーンブロックを動作させたため、ケーブルが破損したものと推定。

介錯ロープ用電源ケーブルは、可動部（チェーンブロック）に巻き込まれない位置にリルート。

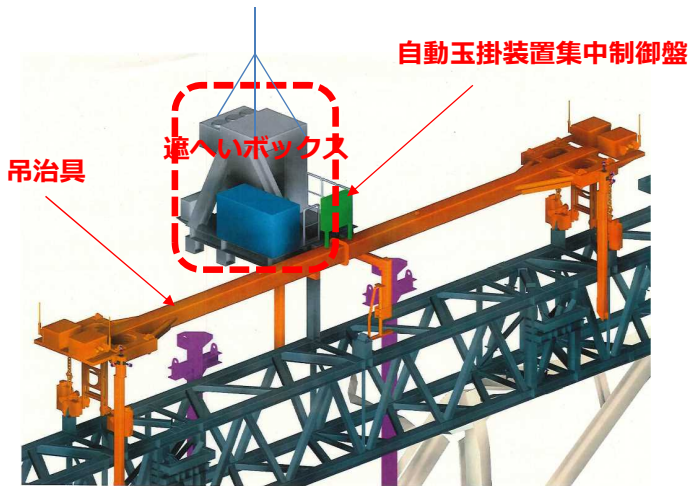
遮へいボックス位置合わせイメージ

1号機の周辺に配置してある2台の大型クレーンのうち、不具合を起こした吊り治具を吊っていたクレーンとは別のクレーンを使用し、作業員が搭乗した遮へいBOXを吊り上げ、遮へいBOXに搭載した発電機から自動玉掛装置集中制御盤へ直接電源を供給し、自動玉掛装置の電源を復旧し、吊り治具を取り外す

寄り付き可能と確認された位置から、作業員が搭乗した遮へいBOXを吊り上げ、遮へいBOXに搭載した発電機から自動玉掛装置集中制御盤へ直接電源を供給し自動玉掛装置の電源を復旧。

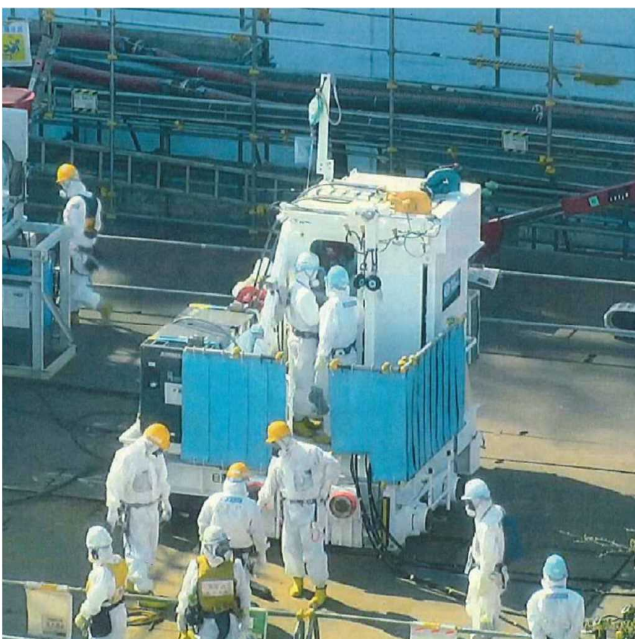
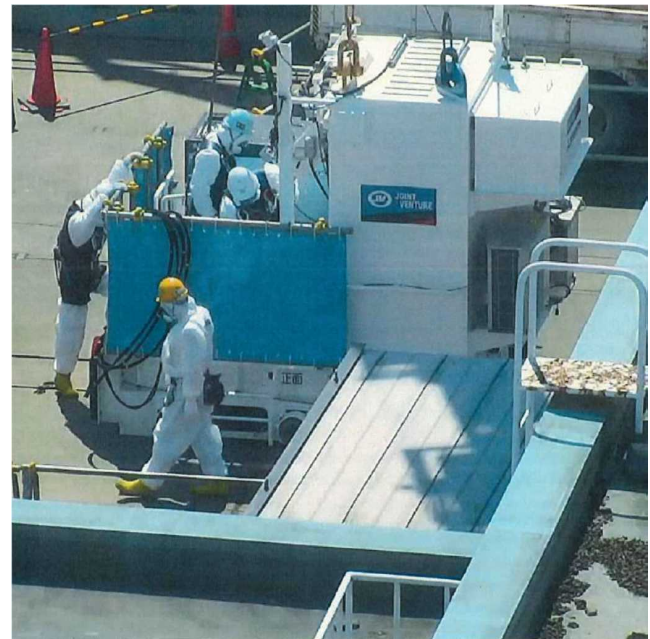
## (参考) 遮へいBOX概要

外 寸：全長3722mm×全幅2982mm×全高3117mm

外壁板厚：40mm(材質SS400)※放射線低減率 CS(γ線)：約5分の1

総重量：11.5 t
