1号機原子炉格納容器内部調査について ～堆積物の分析結果～

2017年5月25日

東京電力ホールディングス株式会社

1. 堆積物サンプリングの概要

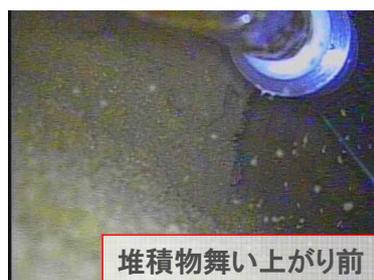
2015年4月常設監視計器再設置時の
堆積物の状況

- 前回のPCV内部調査(2015年4月)後、常設監視計器を再設置した際にPCV滞留水中に堆積物の舞い上がりが確認されている。
- PCV内底部の堆積物は今後のPCV内部調査やデブリ取出しの際に障害となる可能性があることから、堆積物の同定と回収・処分方法を検討するため、X-100Bペネ直下のPCV底部にあった堆積物のサンプリングを実施した。
- サンプリングした堆積物については、グローブボックス内にて簡易蛍光X線による分析を行うことで、堆積物(浮遊物)の成分を調査する。
※配管内の錆、塗装、保温材等の可能性がある堆積物(浮遊物)の分析を試みる。

堆積物舞い上がり前

堆積物舞い上がり後

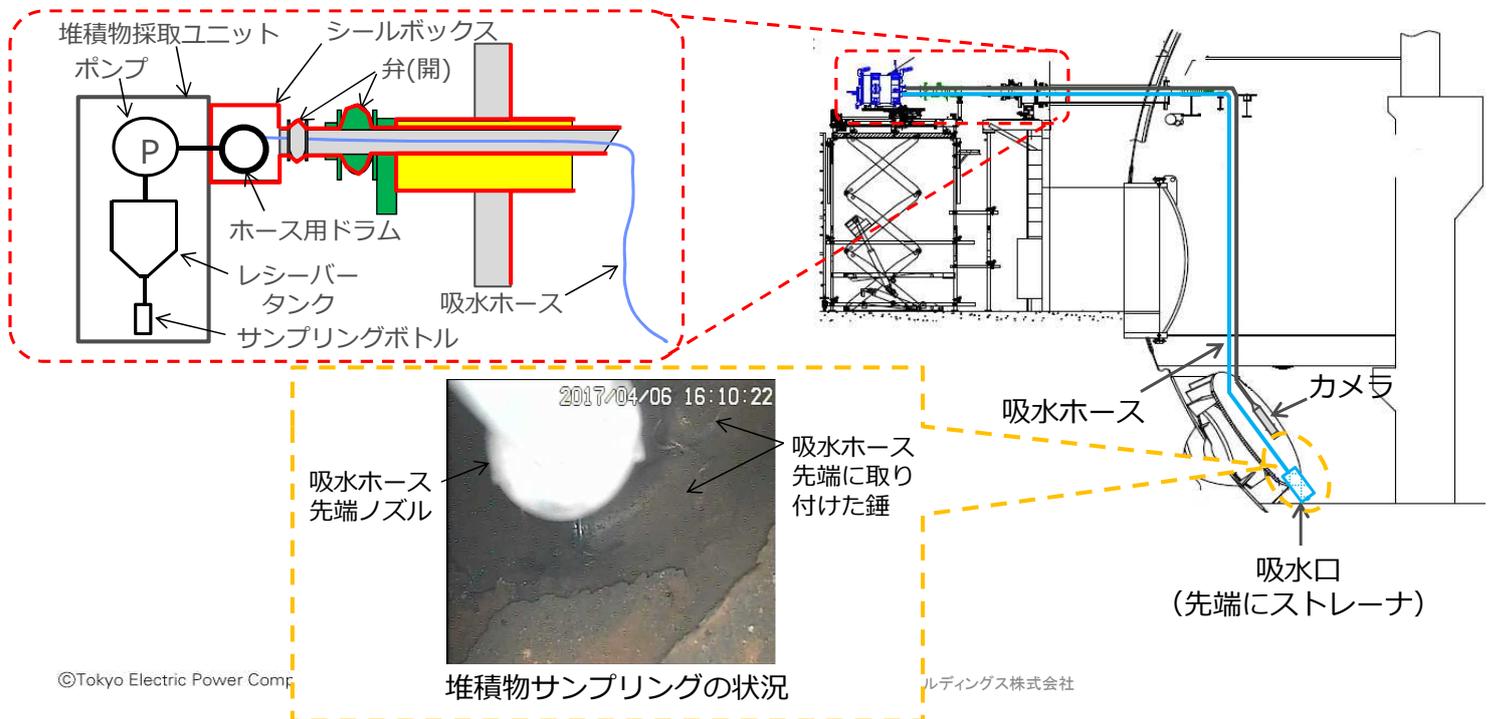
堆積物サンプリングの状況

- 堆積物のサンプリングは、ガイドパイプに堆積物採取ユニット及びシールボックスを取付後、堆積物を水と一緒にサンプリングする手順とすることでバウンダリを構築し、PCV内の気体が外部に漏れ出て周辺環境へ影響を与えないよう作業を実施。
- PCV内の気体が外部に漏れ出て周辺環境へ影響を与えていないことを確認するため、作業中に適時ダストサンプラーによるダスト測定によりダスト濃度を監視し、問題なかった。

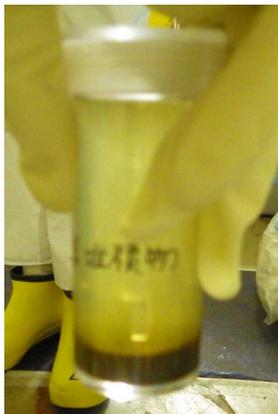
4/6サンプリング結果
(上澄み液除去前)
表面線量...γ：9mSv/h

β+γ：18mSv/h

- 堆積物サンプリングは、3/31と4/6の2回実施し、4/6に簡易蛍光X線分析が可能な量をサンプリングできた。簡易蛍光X線分析に際し、サンプリングボトル内の堆積物を沈殿させ、不要な上澄み液を除去した上で実施。
- 簡易蛍光X線分析装置は通常、検出窓に試料を押し付けて分析するが、装置の汚染が懸念されたことから、装置をフィルムで養生して分析。
- またサンプリングボトルの蓋を蛍光X線が透過できないため、分析用フィルムに張り替え、分析用フィルムを挟んだ状態で分析。
- 分析は1号機大物搬入口内に設置したグローブボックス内で実施。(雰囲気線量：0.03mSv/h)
- また堆積物の一部を5, 6号機ホットラボに移送し、Ge半導体検出器によるγ線核種分析を実施。

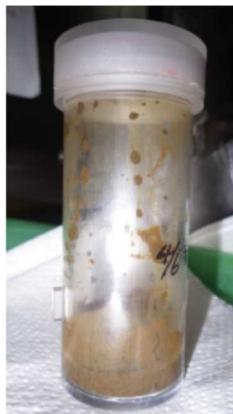
4/6サンプリング結果
(上澄み液除去後)
表面線量...γ：6mSv/h

β+γ：15mSv/h

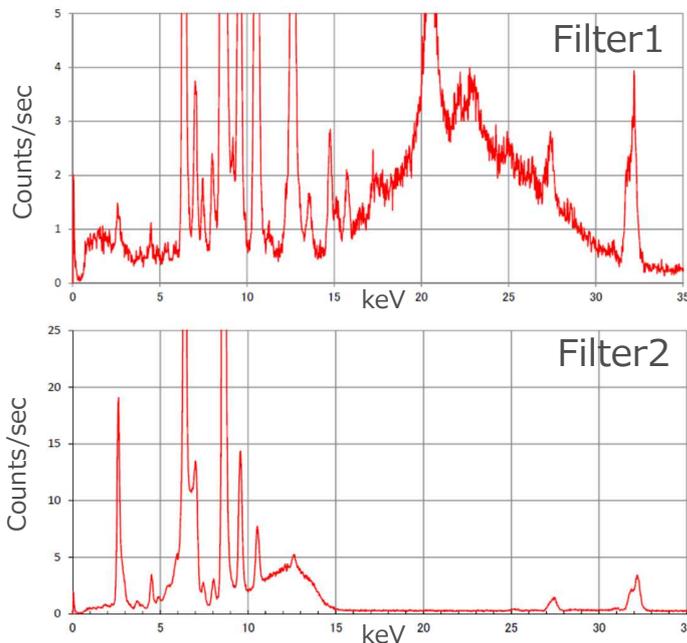
簡易蛍光X線分析装置によって得られたスペクトル（4回分の平均値）

- 簡易蛍光X線分析は4回実施しており、スペクトルの傾向は4回とも同じであることが確認されたことから、スペクトルの平均を算出し、どのような元素が含まれていたかを確認。なお、確認に際しては、PCV内に存在すると想定される放射性核種の有無も確認。
- 分析は主にMn以降の元素を分析する「Filter1」、Ti、V、Crの感度を上げて分析する「Filter2」の2つの設定で分析を実施。

PCV内に存在する 主な元素	特性X線の I初級ピーク[keV]※2
Si	1.74(Kα), 1.83(Kβ)
Cl	2.62(Kα), 2.82(Kβ)
Fe	6.4(Kα), 7.06(Kβ)
Zn	8.64(Kα), 9.57(Kβ) 1.01(Lα), 1.03(Lβ)
Zr	15.77(Kα), 17.67(Kβ) 2.04(Lα), 2.12(Lβ)
Pb	10.55(Lα), 12.61(Lβ), 14.76(Lγ)
Co※1	6.93(Kα), 7.65(Kβ)
Sr※1	14.16(Kα), 15.83(Kβ) 1.81(Lα), 1.87(Lβ)
Cs※1	30.97(Kα), 34.98(Kβ) 4.29(Lα), 4.62(Lβ), 5.28(Lγ)
U※1	13.61(Lα), 17.22(Lβ), 20.16(Lγ)

※2：得られたスペクトルにてある元素の特性X線のI初級ピークが確認された場合、その元素が堆積物に含まれていることが分かる

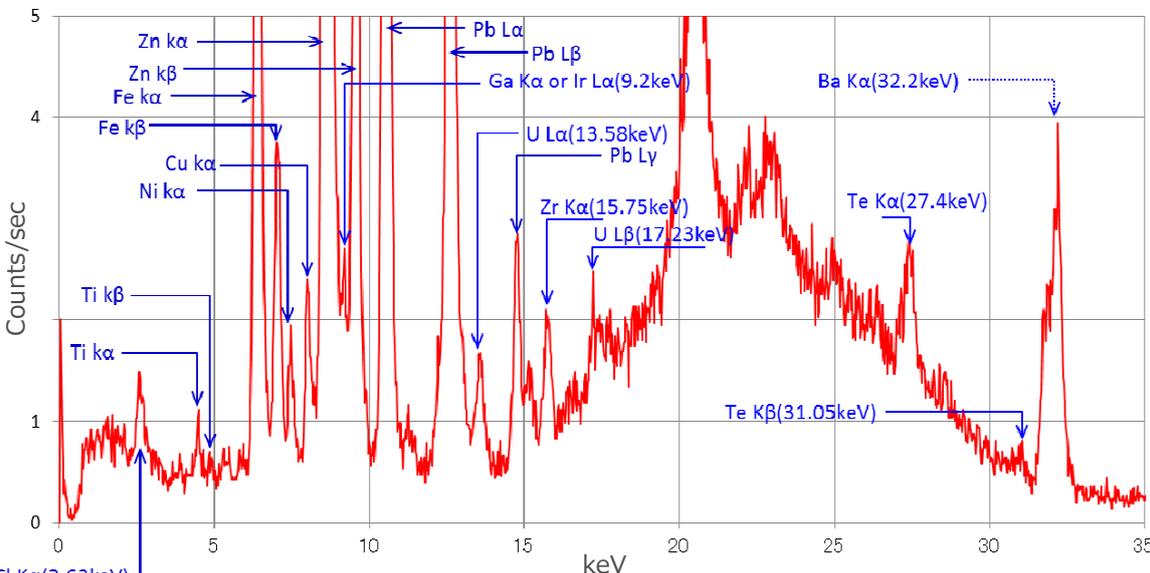
簡易蛍光X線分析装置によって得られたスペクトル（Filter1）

■ Filter1の結果

- 主な放射性核種としては、Uの特性X線のエネルギーピークが確認された。一方、Puについては 確認されなかった。
- 今回の堆積物はγ及びβの線量を有するが、簡易蛍光X線分析ではCo、Sr、Cs等は確認されなかった。一方、堆積物のGe半導体検出器によるγ線核種分析を実施したところ、Cs-134、Cs-137、Co-60、Sb-125を確認した。
- その他、炉内構造物や保温材等に使用されるステンレス鋼に含まれるFeやNi、塗装に含まれるZn、ケーブルに使用されるCu、RPV内の溶接金属として使用されるTi、核分裂生成物であるTe等が確認された。

- 簡易蛍光X線分析の結果、堆積物の成分としては炉内構造物や保温材等に使用されるステンレス鋼に含まれるFeやNi、塗装に含まれるZn、遮へいカーテン等の遮へい材に含まれるPbといった、元々PCV内に存在していた元素が確認できた。
- 堆積物のGe半導体検出器によるγ線核種分析の結果から、Cs-134, Cs-137, Co-60, Sb-125といったγ線核種についても確認することができた。一方、簡易蛍光X線分析では、これらの核種は検出されなかったことから、元素の数としてはそれほど多くは存在していなかったものと推定される。
- また堆積物にはUの特性X線のエネルギーピークが確認されている。今回は簡易分析であること、及びPuは同じ堆積物にて確認されなかったことから、今後詳細分析を実施していく。

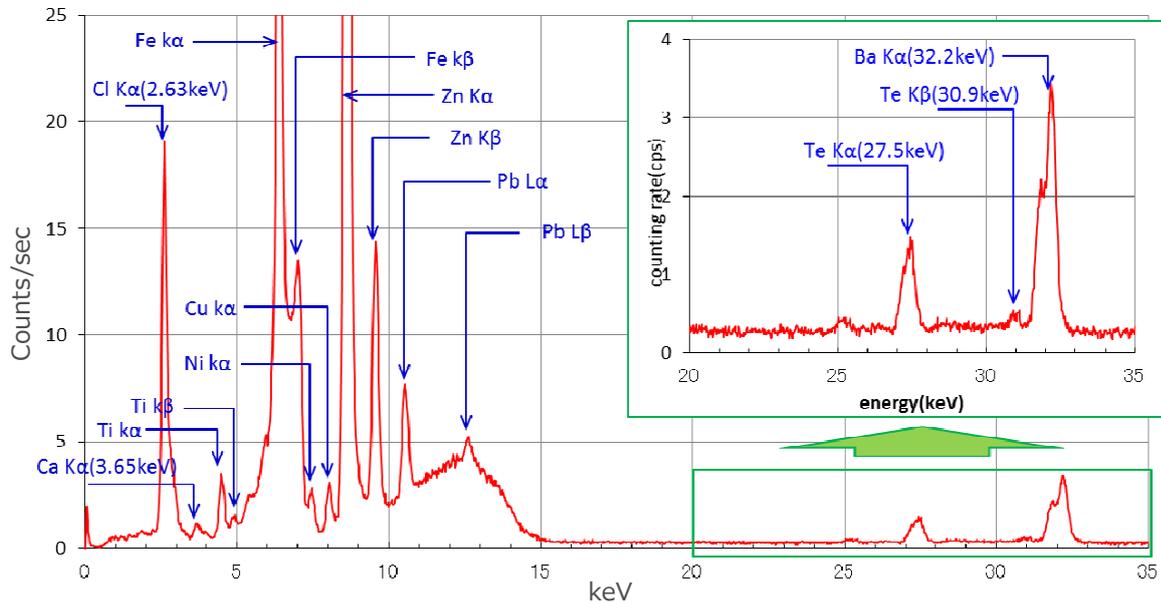
簡易蛍光X線分析装置によって得られたスペクトル（Filter2）

■ Filter2の結果

- Clが確認されたが、装置の汚染防止のために用いたフィルムに含まれる元素であることから、海水成分として確認されたかは不明である。
- 炉内構造物や保温材等に使用されるステンレス鋼に含まれるFeやNi、塗装に含まれるZn、ケーブルに使用されるCu、遮へいカーテン等の遮へい材に含まれるPb等が確認された。
