# 1/2号機排気筒耐震安全性の再評価について (中間報告)

2017年6月29日

東京電力ホールディングス株式会社

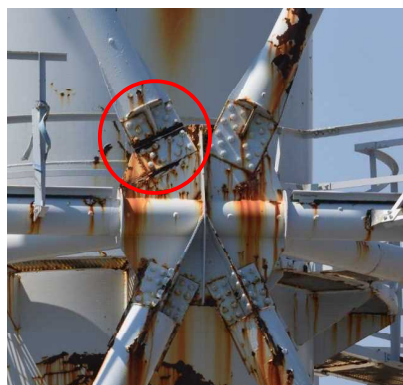
東面(GL+45m付近)

- これまでの点検により地上66m付近に8か所の破断・変形箇所を確認していたが、東面の地上約50m以下は、タービン建屋との干渉により詳細な点検が出来ていなかった。
- 作業環境の改善により1/2号機タービン建屋屋上からの点検が可能となったため、社外からの指摘も踏まえ、4月6日に東面の地上約50m以下の点検を実施した。
- その結果、東面45m付近において斜材接合部の1か所に新たな破断箇所を確認した。
- 今回新たに確認した破断箇所を踏まえた耐震安全性の再評価を実施し、基準地震動Ss-1について評価結果を報告するものである。
