# マルチコプター「RISER」による 線量評価の適用性試験結果について

2017年6月29日

## 東京電力ホールディングス株式会社

### 1. 試験概要

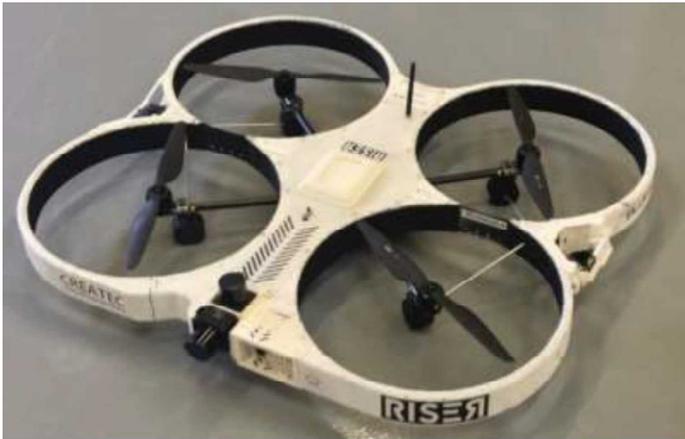
RISER本体

開発元	英国 CREATEC社及びBLUE BEAR社 共同開発機体
線量計	CZT半導体検出器 ～2500mSv/hまで測定可
バッテリー	LiPOバッテリー 10000mAh 22.2V
寸法	W930×D830×H160
重量	約4kg
飛行時間	約15分
カメラ	HDカメラ2台(前方、下方)
搭載センサー	LiDAR (垂直、水平)、加速度センサー、 ジャイロセンサー
特徴	非GPS環境においてもレーザーを使用することにより、自己位置推定をしながら自律飛行し、リアルタイムで汚染状況及び3次元復元図を生成することが可能。 <ul style="list-style-type: none"> <li>飛行時は幅2m×高さ3m以上の広さが必要。(離陸時は幅3m×高さ3m)。また、オペレーターの視界範囲内に限定。</li> <li>無線通信範囲は、半径135m。</li> </ul>

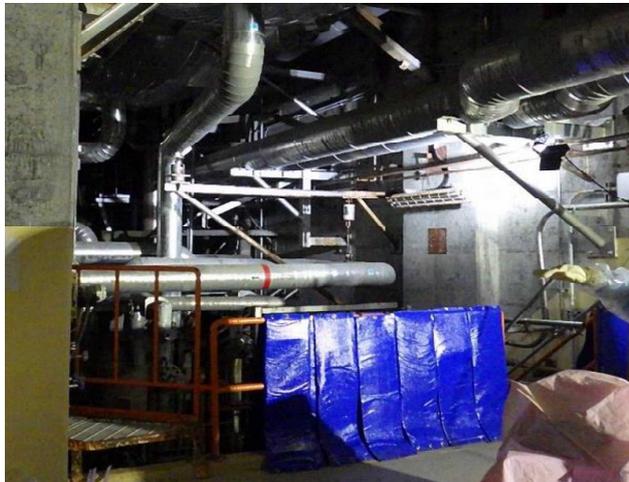
<図① 1号機タービン建屋地下階[南側エリア]>

1号機タービン建屋地下階の南側エリアは、配管や手すり等の構造物が多く、R I S E Rの飛行条件（幅2 m以上、高さ3 m以上の空間が必要）に合致しないため、自律飛行による適用性試験（放射線計測・3Dモデリング）が出来なかった。
