2号機原子炉格納容器内部調査 ～ 線量率確認結果について～

2017年7月27日

東京電力ホールディングス株式会社

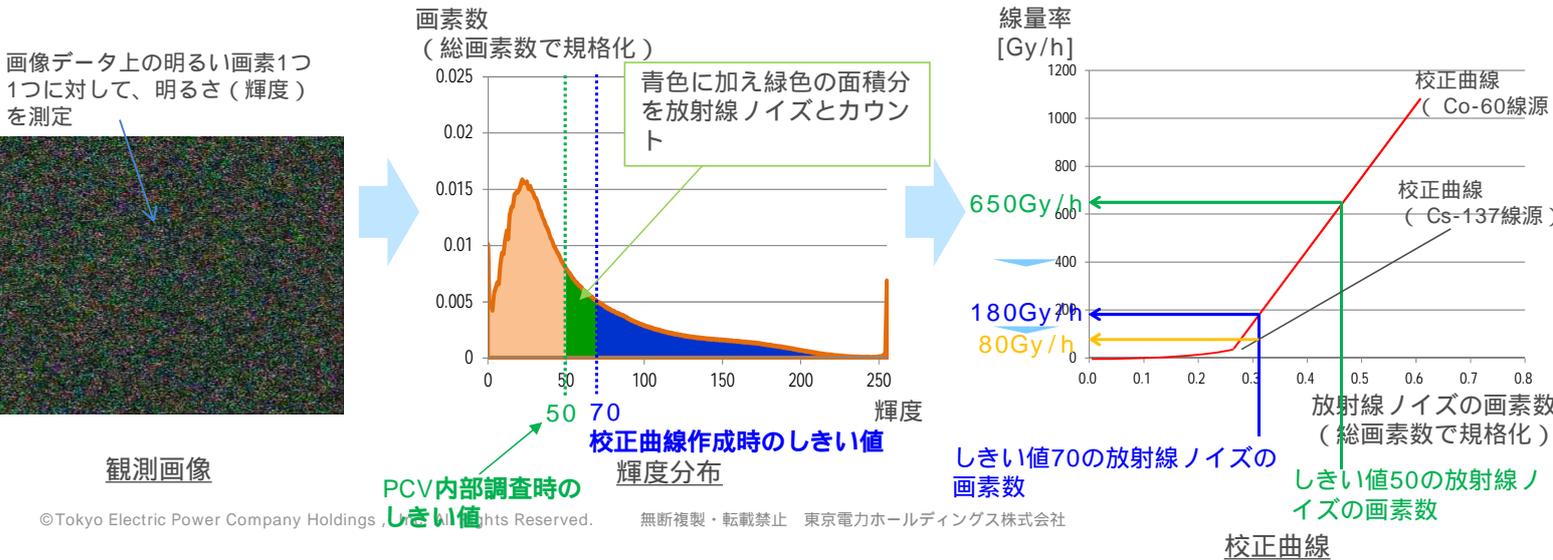
2. カメラ画像ノイズからの線量率推定値の確認結果 (1/2)

- 照射試験による校正においては、PCV内の高線量下を想定し、しきい値70以上の輝度を有する画素を放射線ノイズとしてカウントするよう設定。一方、PCV内部調査では、調査前の低線量下での準備作業として、しきい値を下げ(50)て動作試験を行ったが、しきい値を戻さないままPCV内調査を実施。
- 従って、本来、しきい値以下の輝度の画素（放射線ノイズとして数えるべきでないもの）を放射線ノイズとカウントしたため、カウント数が過大となり、線量率を大きく推定。

- また今回の調査においては、Co-60線源によるカメラ照射試験結果に基づく校正曲線で線量率を推定していたが、2号機PCV内のガンマ線源は、Cs-137の影響が支配的と考えられるため、Cs-137線源の場合のノイズ発生量について、照射試験と解析を実施。
- Cs-137線源の場合、Co-60線源と比較してノイズ発生量が大きく、線量率は大きく推定されることを確認。

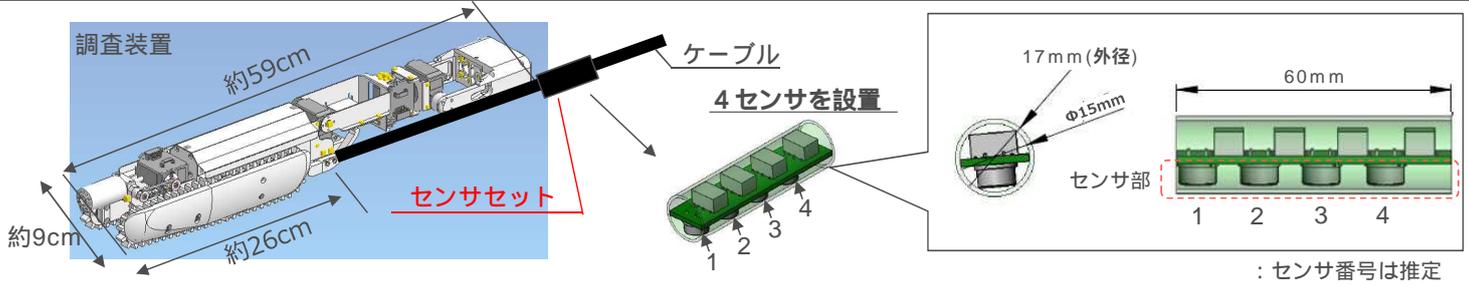
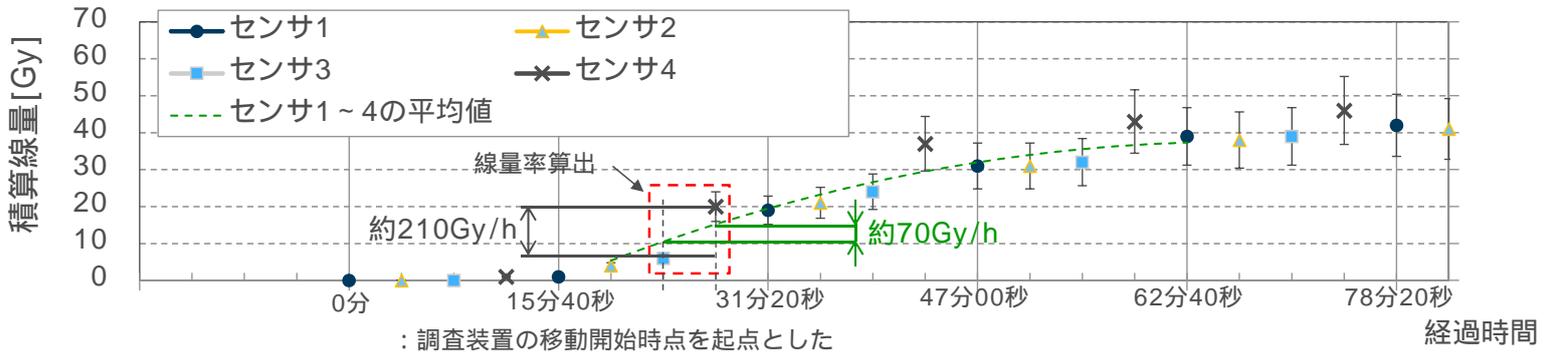
3. 積算線量計による線量率算出の確認結果

- 測定時間短縮の観点から設置した4個の積算線量計（センサ）のうち2個の測定値の差をもって、線量率を算出した結果、約210Gy/hという値を得た。
- 調査終了後、各センサの測定値を確認した結果、4個のセンサのうち、約210Gy/hを算出した場所（当該場所）の測定に使用したNo.4のセンサは、他の3個のセンサとの測定値と比べて常に大きめの値を示していたことが確認された。No.1～4のセンサのばらつきを考慮し、各センサの測定値の平均から線量率を算出した結果、当該場所の線量率は約70Gy/hと評価された。

- ・ 4個の積算線量計のうち2個の測定値の差から線量率を算出していたが、個々の線量計の測定値を確認した結果、測定位置で使用した2個のうちの1個の測定値が、他の3個の測定値と比較して大きめの値を示す傾向となっていたことを確認した。

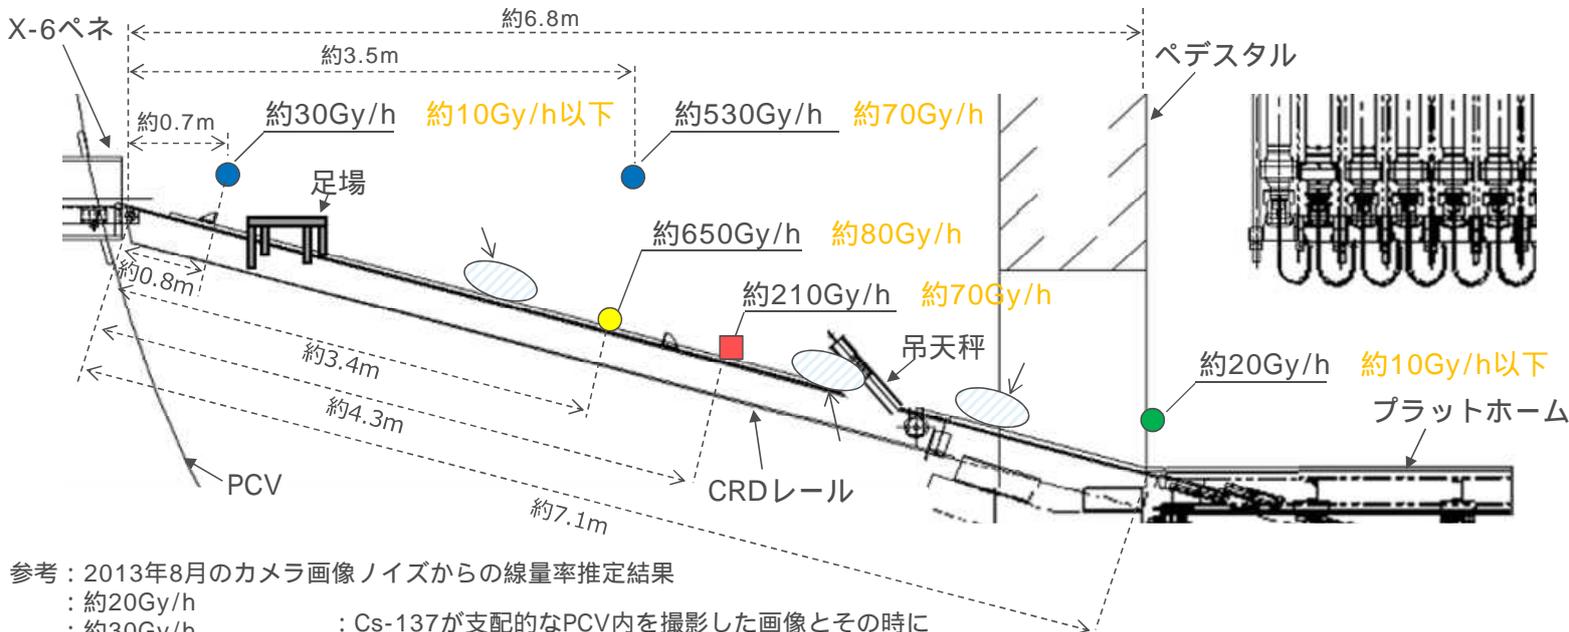
（参考）線量率に関する調査結果

カメラ画像ノイズから線量率を推定

積算線量計を用いて線量率を算出

- X-6ペネ内，CRDレール事前調査：1/26
- ペDESTAL内事前調査：1/30
- 堆積物除去装置の前方カメラ：2/9
- 自走式調査装置：2/16

参考：2013年8月のカメラ画像ノイズからの線量率推定結果

- ：約20Gy/h
 - ：約30Gy/h
 - ：約40Gy/h
- ：Cs-137が支配的なPCV内を撮影した画像とその時にあわせて電離箱で測定した線量率を用いて校正

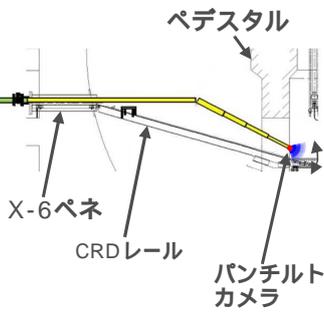
ガイドパイプによる
ペDESTAL内事前調査

1/30実施

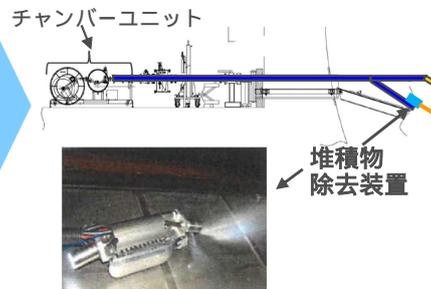
堆積物除去装置の投入

2/9実施

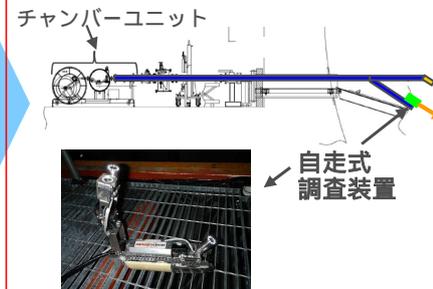
自走式調査装置による内部調査

2/16実施
