福島第一原子力発電所 3号機

ミュオン測定による炉内燃料デブリ位置把握について 測定状況（中間報告）

2017年7月27日

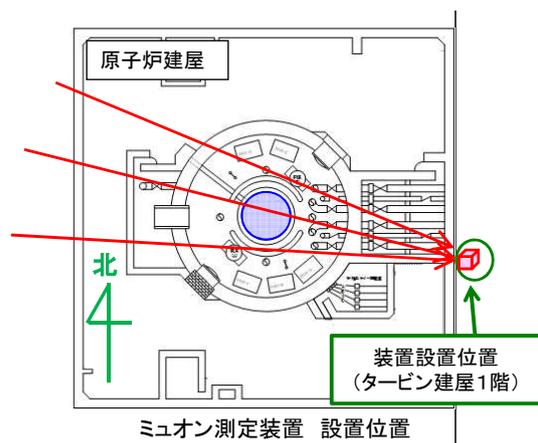
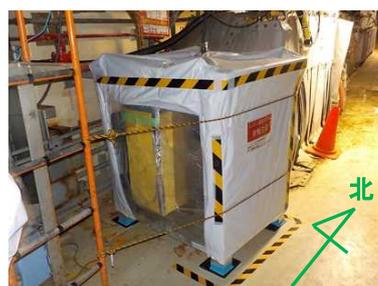
ミュオン測定装置 設置状態
(小型装置, 約1m×1m×高さ1.3m)

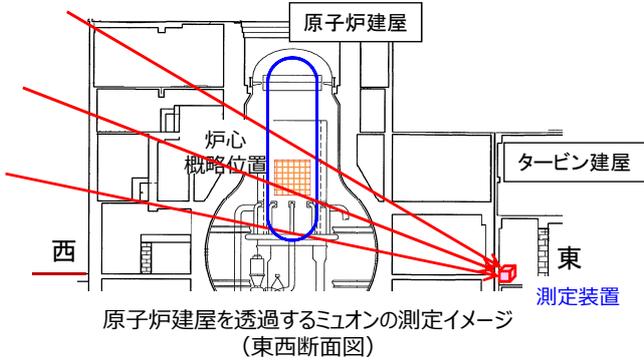
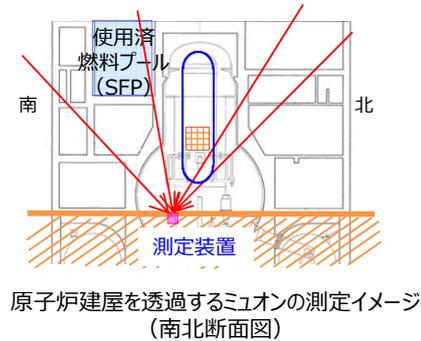
<ミュオン透過法測定装置の計測原理（イメージ）>

- ミュオンは、宇宙から飛来する放射線が大気と衝突する過程で発生する二次的な宇宙線。エネルギーが高く、物質を透過しやすい。
- 原子炉建屋を透過するミュオン数を測定し、その透過率から原子炉压力容器内の燃料デブリ分布をレントゲン写真のように撮影。（高密度の物質ほど透過しにくく、暗い影になる）

上空から飛来するミュオンを装置内部に配置した2枚のパネル検出器（プラスチックシンチレータ）で検知し、通過したパネルの座標からミュオンの軌跡を算出。

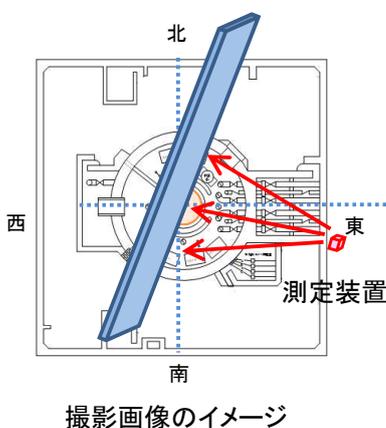
ミュオン透過法測定により得られる結果のイメージ

- 原子炉建屋を透過するミュオンを測定し、原子炉建屋を透視
- 原子炉を通る断面上にイメージを投影し、レントゲン写真のように炉心域や原子炉压力容器底部の燃料デブリを撮影

原子炉建屋の構造図から、
ミュオンによる透視結果を
シミュレーション

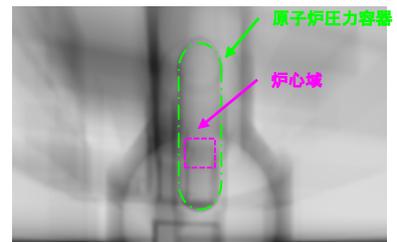
シミュレーション
(燃料有り)

<シミュレーション条件>
・炉心域/原子炉压力容器底部: 燃料有り
・SFP内: 満水

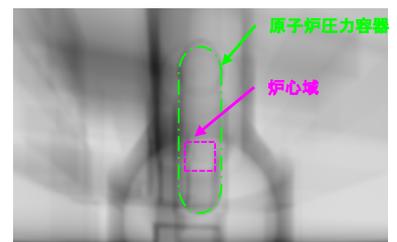
シミュレーション
(燃料無し)

<シミュレーション条件>
・炉心域/原子炉压力容器底部: 燃料無し
・SFP内: 満水

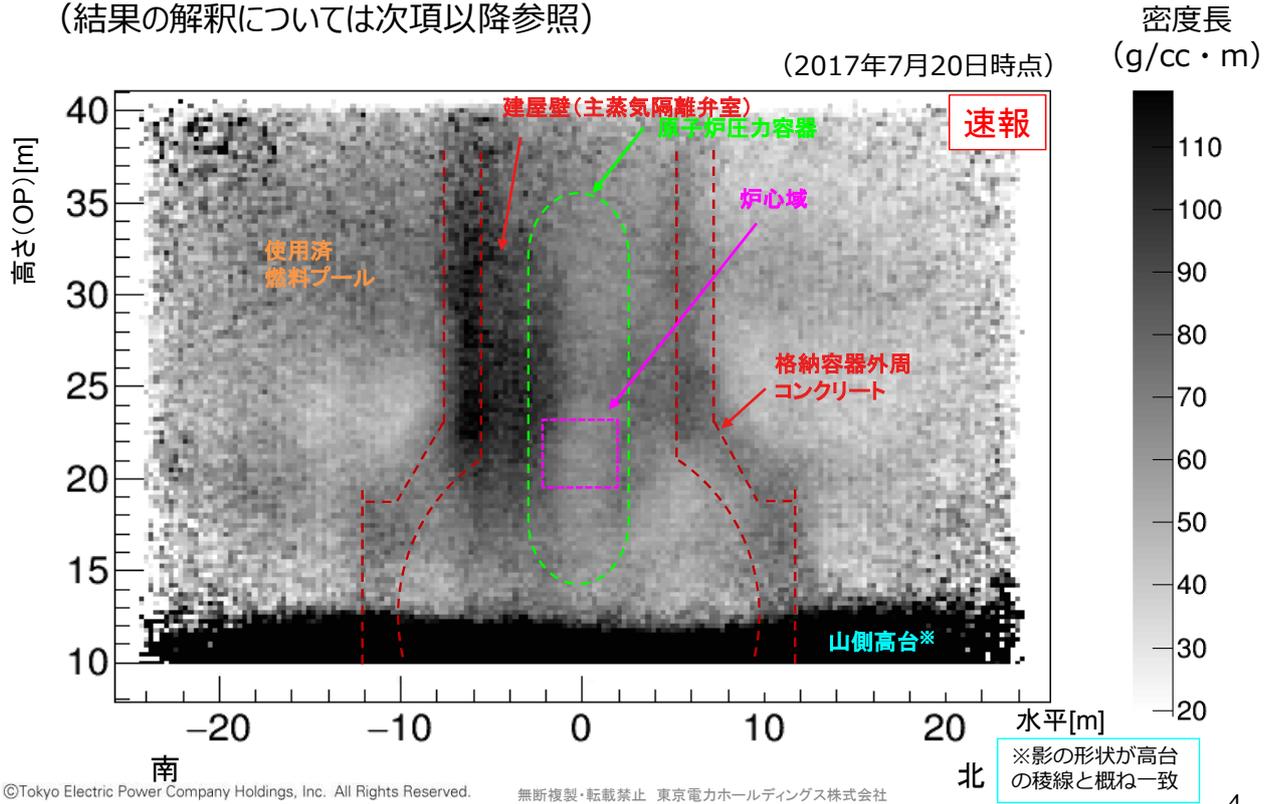
- 現時点までの測定データによる3号機の物質量分布評価結果は以下の通り。
（結果の解釈については次項以降参照）

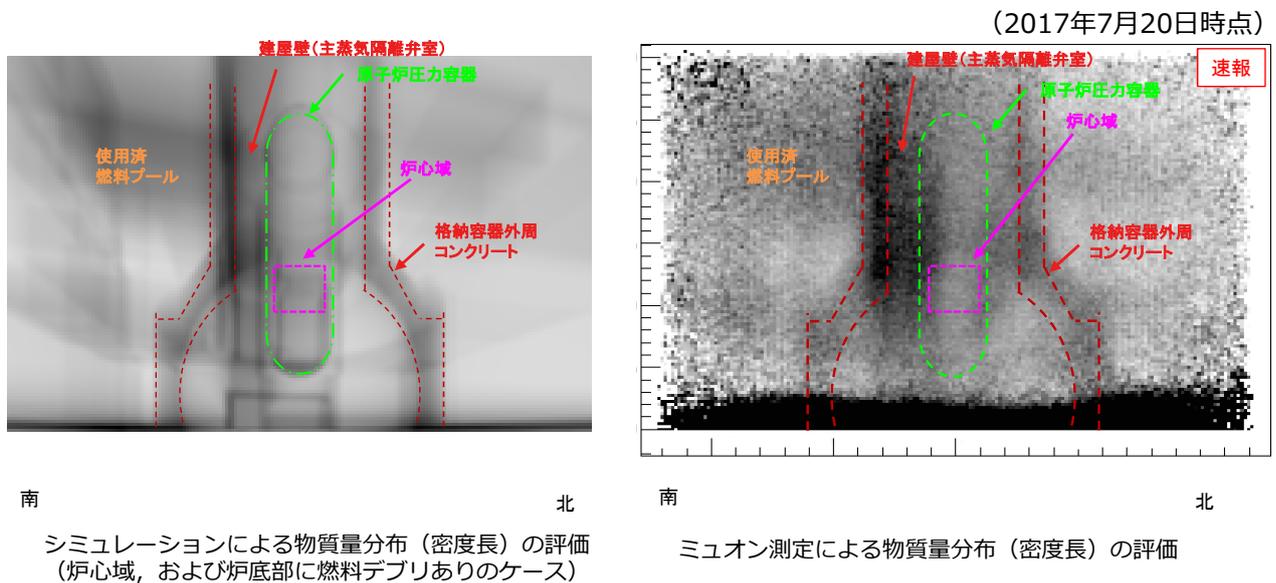
原子炉建屋の主な構造物（シミュレーションとの比較）

- 原子炉建屋を透過するミュオンの測定により、格納容器外周の遮へいコンクリート、使用済燃料プール、原子炉建屋の壁などの主要な構造物を確認した。
 - 原子炉建屋の構造図を元に、物質量分布をシミュレーションした結果と比較すると、ミュオン測定により得られた物質量分布の影は、主要な構造物の配置と一致。

- 原子炉建屋を透過するミュオンの測定により、格納容器外周の遮へいコンクリート、使用済燃料プール、原子炉建屋の壁などの主要な構造物を確認した。
- 現時点での評価では、原子炉压力容器内部には、炉心域および原子炉压力容器底部ともに、一部の燃料デブリが残っている可能性はあるものの、大きな高密度物質の存在は確認できていない。
- 引き続き測定を継続していく。今後、得られたデータを基に、詳細分析を進めることで、原子炉压力容器内の燃料デブリ分布について評価してまいりたい。
なお、今後の評価結果によっては、中間報告結果を見直す場合もある。

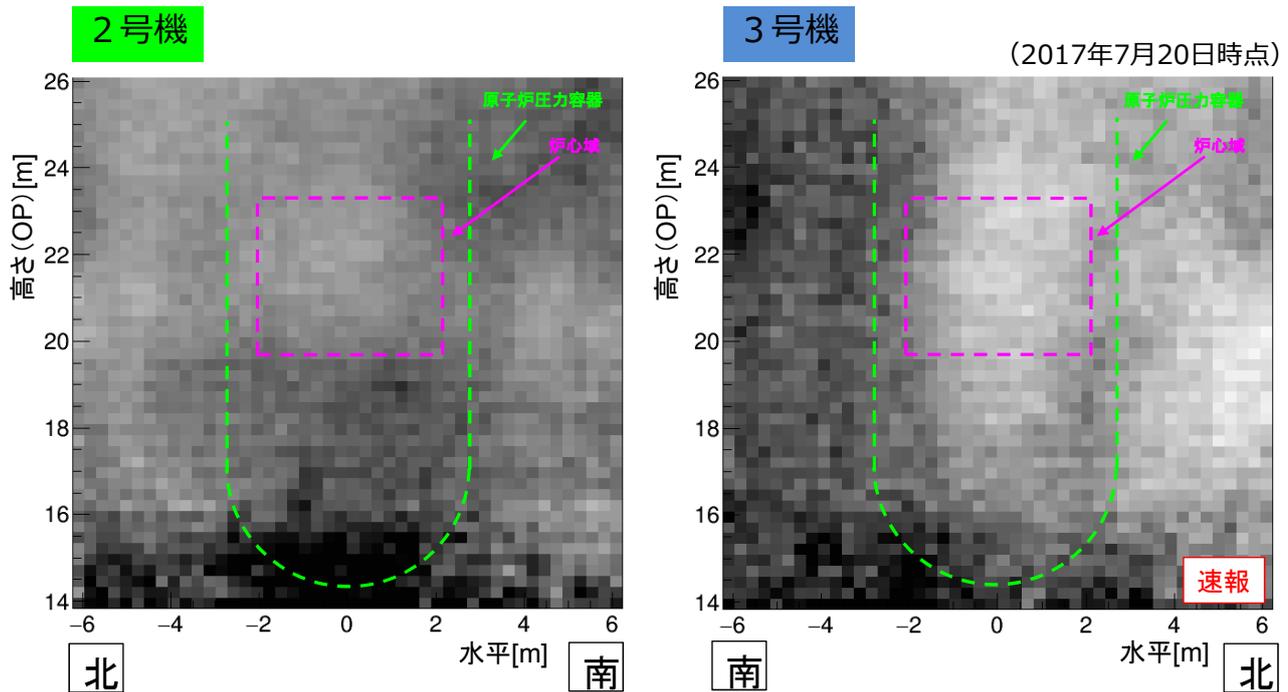
- 現時点での評価では、3号機の原子炉压力容器内部には、2号機の原子炉压力容器底部で確認されたような大きな高密度物質の存在は確認できていない。

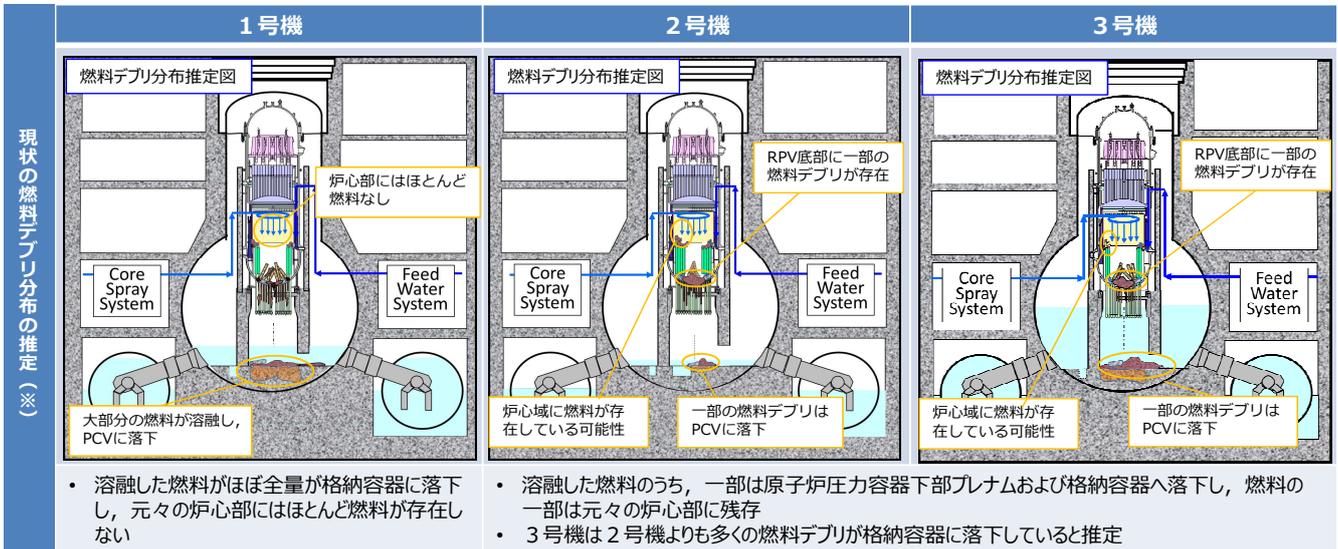
ミュオン測定結果	1号機	2号機	3号機 (速報)
	<ul style="list-style-type: none"> 炉心域に大きな燃料の塊はなし (原子炉压力容器底部の測定はなし) 	<ul style="list-style-type: none"> 原子炉压力容器底部に燃料デブリと考えられる高密度の物質を確認 炉心域にも燃料が一部存在している可能性あり 	<ul style="list-style-type: none"> 現時点での評価では、原子炉压力容器内部には一部燃料デブリが残存する可能性はあるものの、大きな高密度物質の存在は確認できていない。(継続測定・詳細評価中)

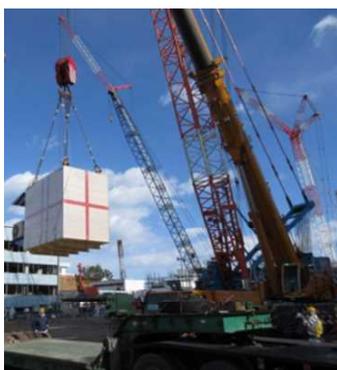
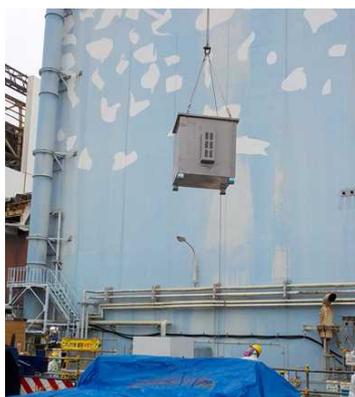
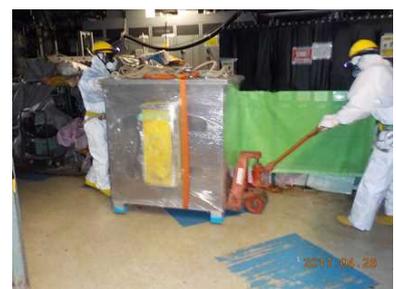
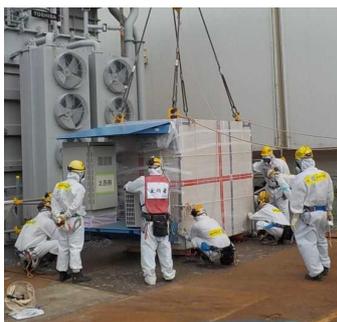
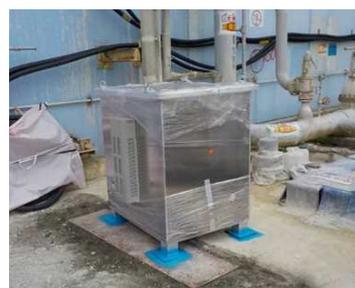
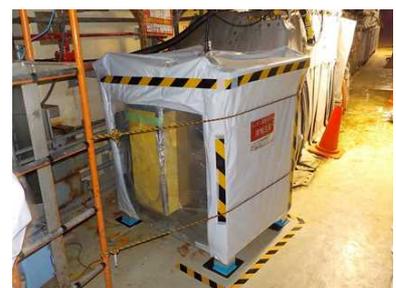
(参考) ミュオン測定装置の現場設置状況

1号機 ミュオン透過法 (2015年2月～5月, 5月～9月)

2号機 ミュオン透過法 (小型装置) (2016年3月～7月)

3号機 ミュオン透過法 (小型装置) (2017年5月～測定継続中)
