「廃炉」の主な作業項目と作業ステップ

～ 4号機使用済燃料プールからの燃料取り出しが完了しました。1～3号機の燃料取り出し、燃料デブリ(注1)取り出しの開始に向け順次作業を進めています～

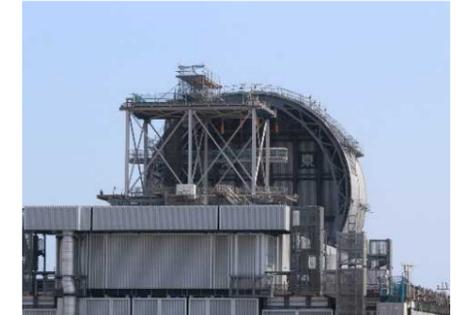
3号機燃料取り出し用カバー設置状況 (2017/9/27)

3号機の使用済燃料プールからの燃料取り出しに向け、燃料取り出し用カバーの設置作業を進めています。

原子炉建屋オペレーティングフロアの線量低減対策として、2016年6月に除染作業、2016年12月に遮へい体設置が完了しました。2017年1月より、燃料取り出し用カバーの設置作業を開始しました。

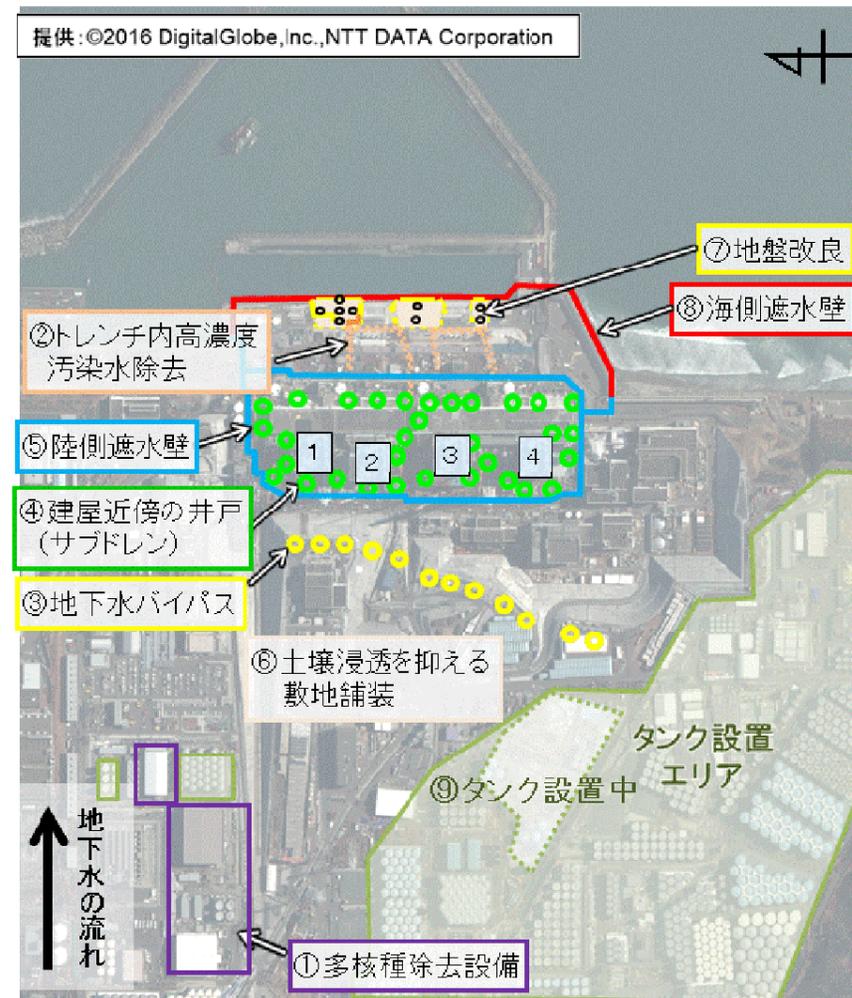
「汚染水対策」の3つの基本方針と主な作業項目

～ 汚染水対策は、下記の3つの基本方針に基づき進めています～

方針1 汚染源を取り除く

多核種除去設備等による汚染水浄化
トレンチ(注3)内の汚染水除去
(注3) 配管などが入った地下トンネル。

方針2 汚染源に水を近づけない

地下水バイパスによる地下水汲み上げ
建屋近傍の井戸での地下水汲み上げ
凍土方式の陸側遮水壁の設置
雨水の土壌浸透を抑える敷地舗装

方針3 汚染水を漏らさない

水ガラスによる地盤改良
海側遮水壁の設置
タンクの増設(溶接型へのリプレイス等)

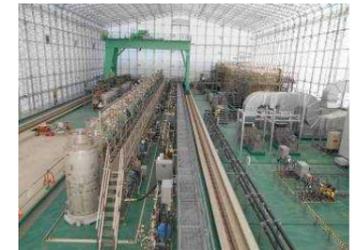
(高性能多核種除去設備)

- タンク内の汚染水から放射性物質を除去しリスクを低減させます。
- 多核種除去設備に加え、東京電力による多核種除去設備の増設(2014年9月から処理開始)、国の補助事業としての高性能多核種除去設備の設置(2014年10月から処理開始)により、汚染水(RO濃縮塩水)の処理を2015年5月に完了しました。
- 多核種除去設備以外で処理したストロンチウム処理水について、多核種除去設備での処理を進めています。

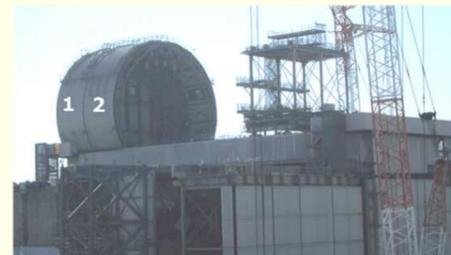
<ドーム屋根設置状況(9/26撮影)>

3号機燃料取り出しに向けて、ドーム屋根設置作業を実施しております。9/4,6に8個中2つ目のドーム屋根を吊り込み、9/15に設置が完了しました。また、燃料取扱機・クレーンの関連設備の設置を開始しています。2018年度中頃の燃料取り出しに向け、引き続き準備を進めます。

- ・FHM ガーダ ・作業床設置作業は、3/1に開始し7/15に完了、走行レールの設置作業は、6/12に開始し7/21に完了。7/22にドーム屋根設置作業を開始。7/27にスライド架台を走行レール上に吊り込み、8/2にドーム屋根1(全8ユニット)をスライド架台へ搭載、8/5にドーム屋根1をスライド架台で所定位置へ移動。その後、ドーム屋根1を固定及び東側外装材の取り付けを行い、8/29に設置が完了。8/30にドーム屋根2の設置作業を開始して9/15に設置が完了。現在は燃料取扱機・クレーン関連設備の設置作業を実施中。

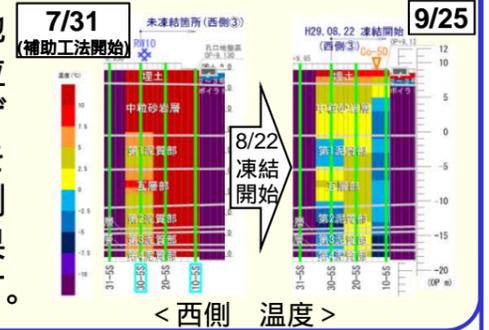
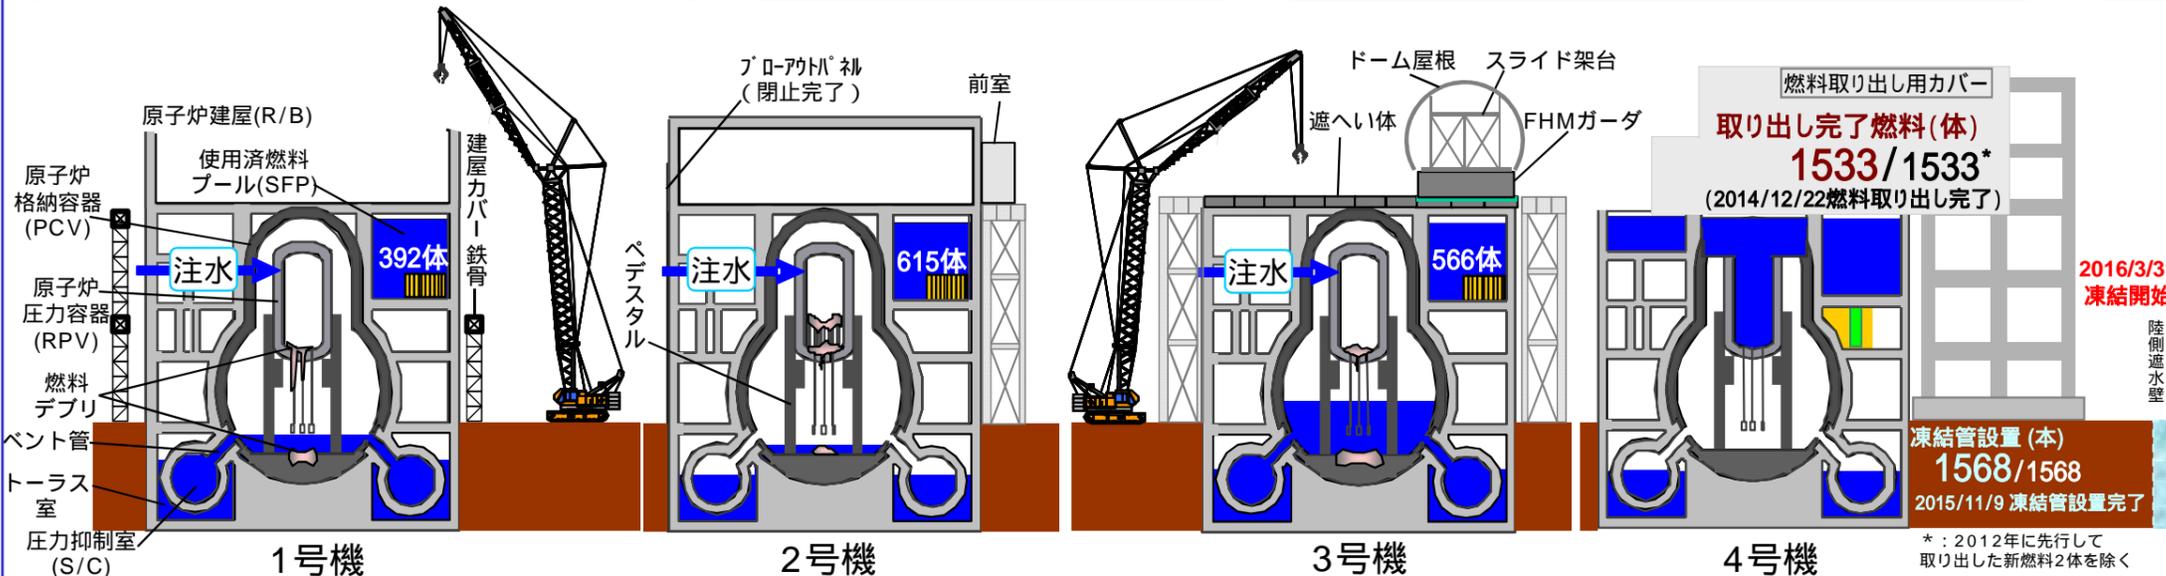
陸側遮水壁の状況

陸側遮水壁(山側)のうち、8/22より凍結を開始した西側について、徐々に温度が低下し、既に一部が0℃以下となっています。また、西側近隣の陸側遮水壁内外水位差が拡大しています。引き続き、地中温度、水位及び汲み上げ量の状況等を監視し、陸側遮水壁の効果を確認します。

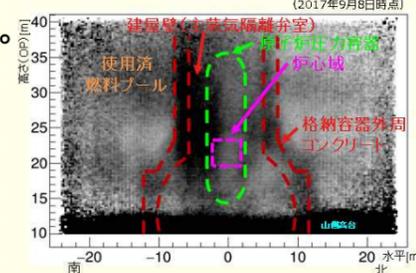
ミュオン測定により<原子炉建屋を透視した様子>

3号機の原子炉内燃料デブリの状況を把握するため、5/2～9/8に宇宙線由来のミュオン(素粒子の一種)を用いた測定を実施しました。定量的な評価を行い、もともと燃料が存在していた炉心域に大きな塊は存在しないこと、原子炉压力容器底部に一部燃料デブリが存在している可能性があることを評価しました。

- ・3号機の原子炉内燃料デブリの状況を把握するため、5/2～9/8に宇宙線由来のミュオン(素粒子の一種)を用いた測定を実施。定量的な評価を行い、もともと燃料が存在していた炉心域には大きな塊は存在しないこと、原子炉圧力容器底部に一部燃料デブリが存在している可能性があることを評価した。

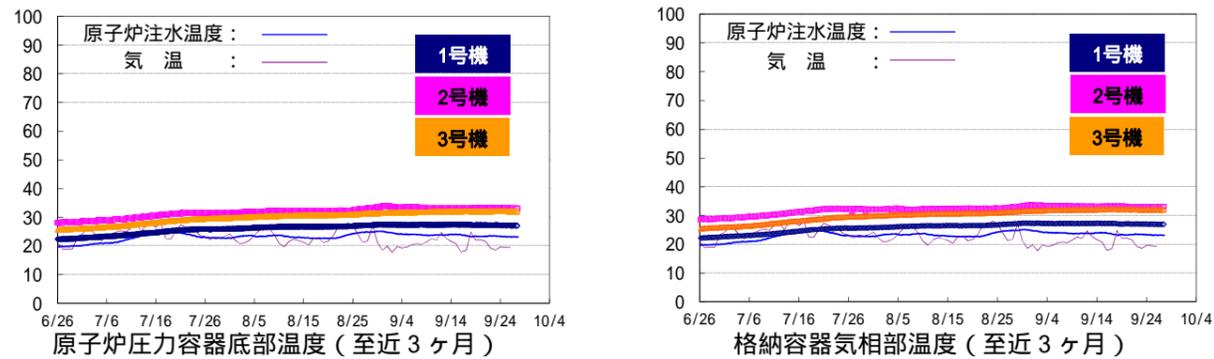
注水冷却を継続することにより、原子炉圧力容器底部温度、格納容器気相部温度は、号機や温度計の位置によって異なるものの、至近1ヶ月において、約25~35度で推移。

トレンドグラフは複数点計測している温度データの内、一部のデータを例示

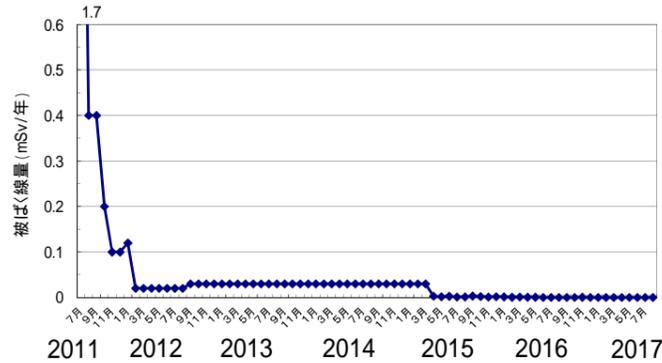
1~4号機原子炉建屋からの放射性物質（セシウム）による敷地境界における年間被ばく線量評価

2017年8月において、1~4号機原子炉建屋から新たに放出される放射性物質による、敷地境界における空气中放射性物質濃度は、Cs-134 約 1.5×10^{-12} ベクレル/cm³ 及び Cs-137 約 3.7×10^{-12} ベクレル/cm³ と評価。放出された放射性物質による敷地境界上の被ばく線量は0.00021mSv/年未満と評価。

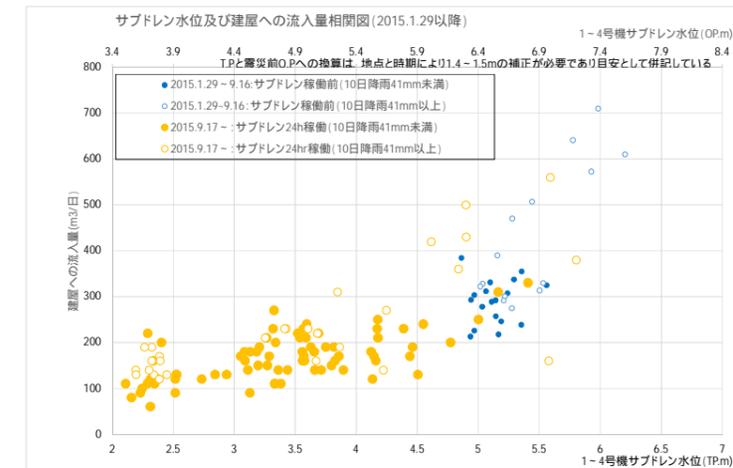
図1: 建屋への地下水・雨水等流入量と1~4号機サブドレン水位の相関

- 建屋へ流れ込む地下水の量を減らすため、建屋周辺の井戸 (サブドレン) からの地下水の汲み上げを 2015/9/3 より開始。汲み上げた地下水は専用の設備により浄化し、2015/9/14 より排水を開始。2017/9/26 までに 413,873m³ を排水。浄化した地下水は水質が運用目標未満であることを東京電力及び第三者機関にて確認した上で排水。
- 海側遮水壁の閉合以降、地下水ドレンポンド水位が上昇したことから 2015/11/5 より汲み上げを開始。2017/9/26 までに約 148,800m³ を汲み上げ。地下水ドレンからタービン建屋へ約 10m³/日未満移送 (2017/8/24~9/20 の平均)。
- サブドレン他強化対策として、サブドレン他浄化設備の処理能力を向上する目的で、集水タンク、一時貯水タンクの増設に向けタンク据付完了。堰・配管・付帯設備設置中。処理可能量を段階的に増やすことで降雨シーズンのくみ上げ量増加に対応する (対策前: 約 800m³/日、8/22~: 約 900m³/日、一時貯水タンク供用開始後~: 約 1,200m³/日、集水タンク供用開始後~: 約 1,500m³/日)。
- サブドレンの安定した汲み上げ量確保を目的とし、サブドレンピットの増強・復旧工事を実施中。なお、工事が完了したピットより運用開始 (運用開始数: 増強ピット 6/15、復旧ピット 0/4)。
- サブドレン稼働によりサブドレン水位が T.P. 3.0m を下回ると、建屋への流入量も 150m³/日を下回ることが多くなっているが、降雨による流入量の増加も認められる。

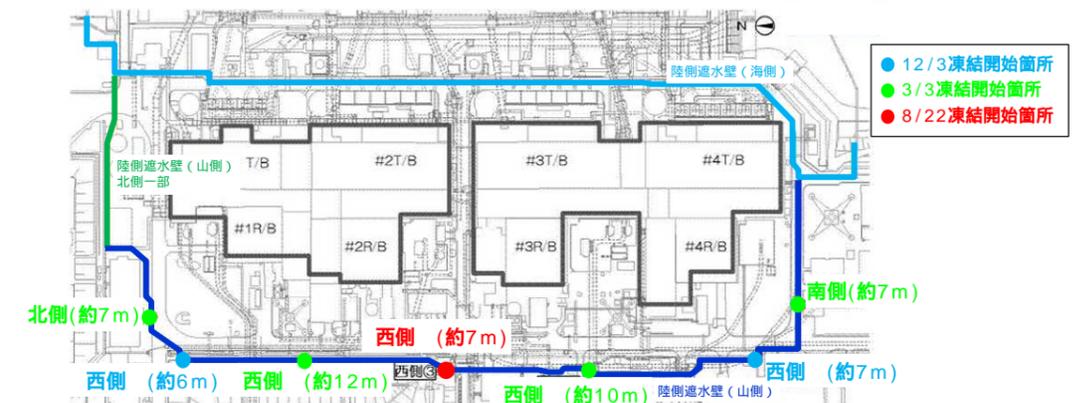
図2: 陸側遮水壁 (山側) の閉合箇所

- 陸側遮水壁 (山側) の未閉合箇所 (西側) について、補助工法を実施 (7/31~9/15)。8/22 より凍結を開始し、既に一部が 0 以下に低下。また、西側 近傍の陸側遮水壁内外水位差が拡大。
- 引き続き、地中温度、水位及び汲み上げ量の状況等を監視し、陸側遮水壁の効果を確認する。

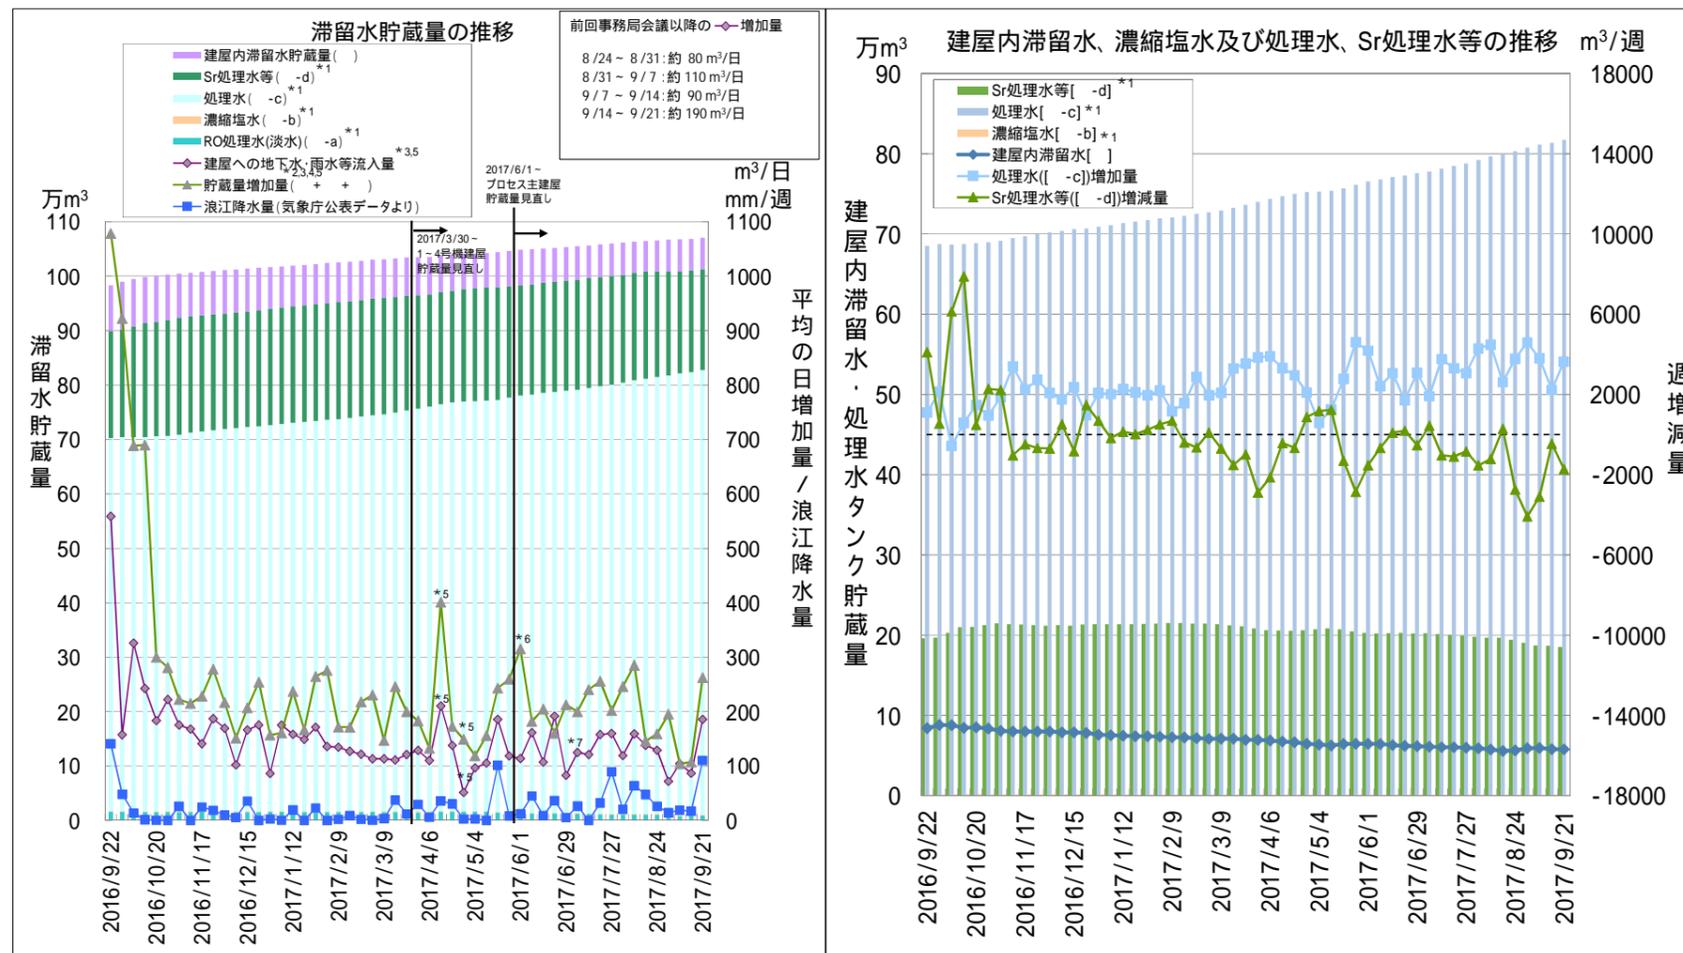
図3: 滞留水の貯蔵状況

*1: 水位計0%以上の水量
 *2: 2017/1/19 濃縮塩水の残水量再評価により水量見直しを行ったため補正
 *3: 「建屋への地下水・雨水等流入量」、「貯蔵量増加量」の評価に用いている「建屋保有水増減量」は建屋水位計から算出してあり、下記評価期間において建屋水位計の校正を実施したため、当該期間の「建屋への地下水・雨水等流入量」、「貯蔵量増加量」は想定される値より少なく評価されている。
 (2016/9/22~9/29:3号機タービン建屋)
 *4: 気温変化に伴うタンク貯蔵量の変動の影響を含む
 *5: 集中RW建屋の貯蔵量算出に必要な水位に応じた断面積(評価値)の不確かさによるものと推定。
 2017/6/1の集計値以降、集中RW建屋の貯蔵量算出に必要な水位に応じた断面積(評価値)を見直し
 *6: 雨水処理設備で処理できない雨水のSr処理水タンクへの移送量(2017/5/25~6/1:700m³/週)を含む。
 *7: 2017/7/5に実施した調査結果から、1号機T/B未調査エリアの水量が想定水量よりも少ないことが判明したため補正

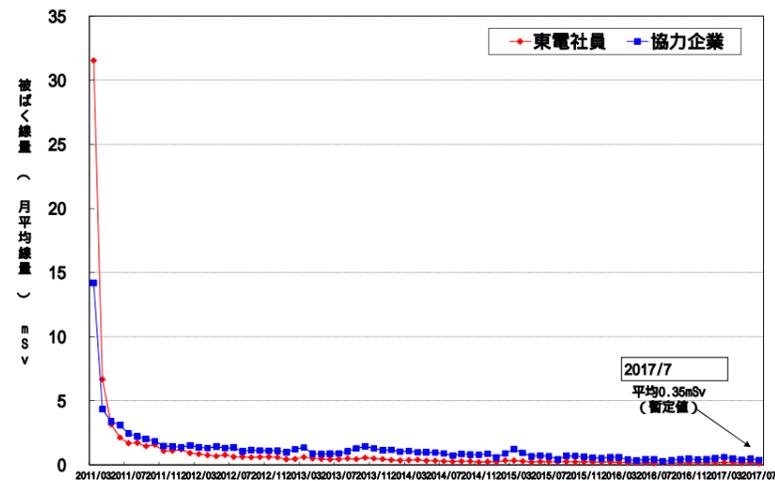
図7：作業員の月別個人被ばく線量の推移（月平均線量）
（2011/3以降の月別被ばく線量）

- 2014年度の月平均線量は約0.81mSv、2015年度の月平均線量は約0.59mSv、2016年度の月平均線量は約0.39mSvである。(参考：年間被ばく線量目安20mSv/年 1.7mSv/月)
- 大半の作業員の被ばく線量は線量限度に対し大きく余裕のある状況である。
