# 福島第一原子力発電所 3号機 ミュオン測定による炉内燃料デブリ位置把握について

2017年9月28日

東京電力ホールディングス株式会社

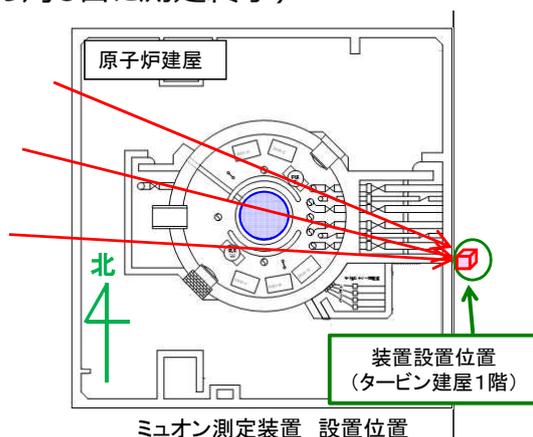
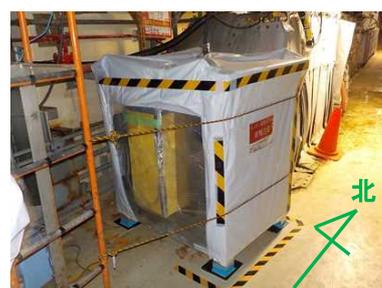
ミュオン測定装置 設置状態  
(小型装置, 約1m×1m×高さ1.3m)

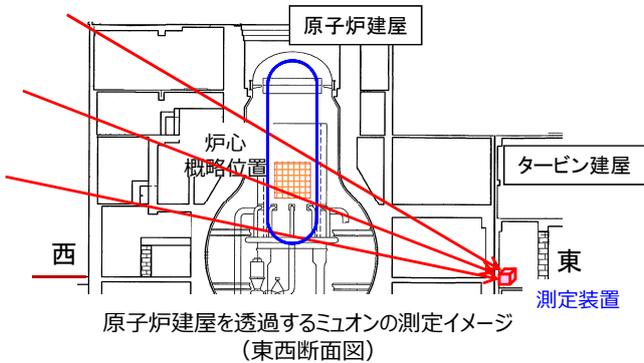
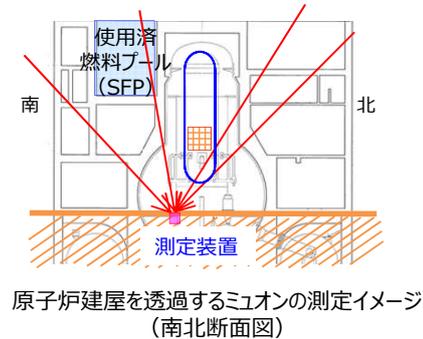
<ミュオン透過法測定装置の計測原理（イメージ）>

- ミュオンは、宇宙から飛来する放射線が大気と衝突する過程で発生する二次的な宇宙線。エネルギーが高く、物質を透過しやすい。
- 原子炉建屋を透過するミュオン数を測定し、その透過率から原子炉压力容器内の燃料デブリ分布をレントゲン写真のように撮影。（高密度の物質ほど透過しにくく、暗い影になる）

上空から飛来するミュオンを装置内部に配置した2枚のパネル検出器（プラスチックシンチレータ）で検知し、通過したパネルの座標からミュオンの軌跡を算出。

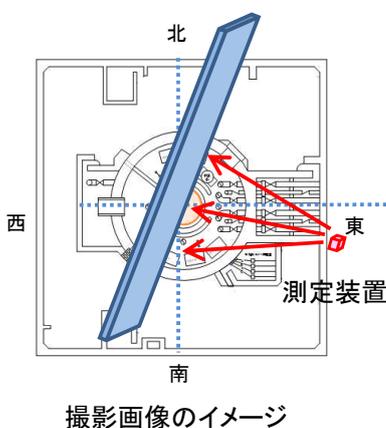
ミュオン透過法測定により得られる結果のイメージ

- 原子炉建屋を透過するミュオンを測定し、原子炉建屋を透視
- 原子炉を通る断面上にイメージを投影し、レントゲン写真のように炉心域や原子炉压力容器底部の燃料デブリを撮影

シミュレーション  
(燃料有り)

原子炉建屋の構造図から、  
ミュオンによる透視結果を  
シミュレーション

シミュレーション  
(燃料無し)

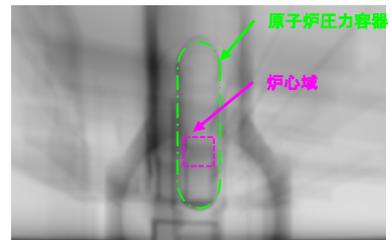
<シミュレーション条件>  
・炉心域/原子炉压力容器底部: 燃料有り  
・SFP内: 満水

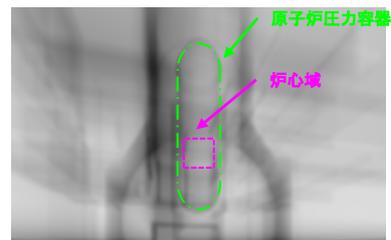
<シミュレーション条件>  
・炉心域/原子炉压力容器底部: 燃料無し  
・SFP内: 満水

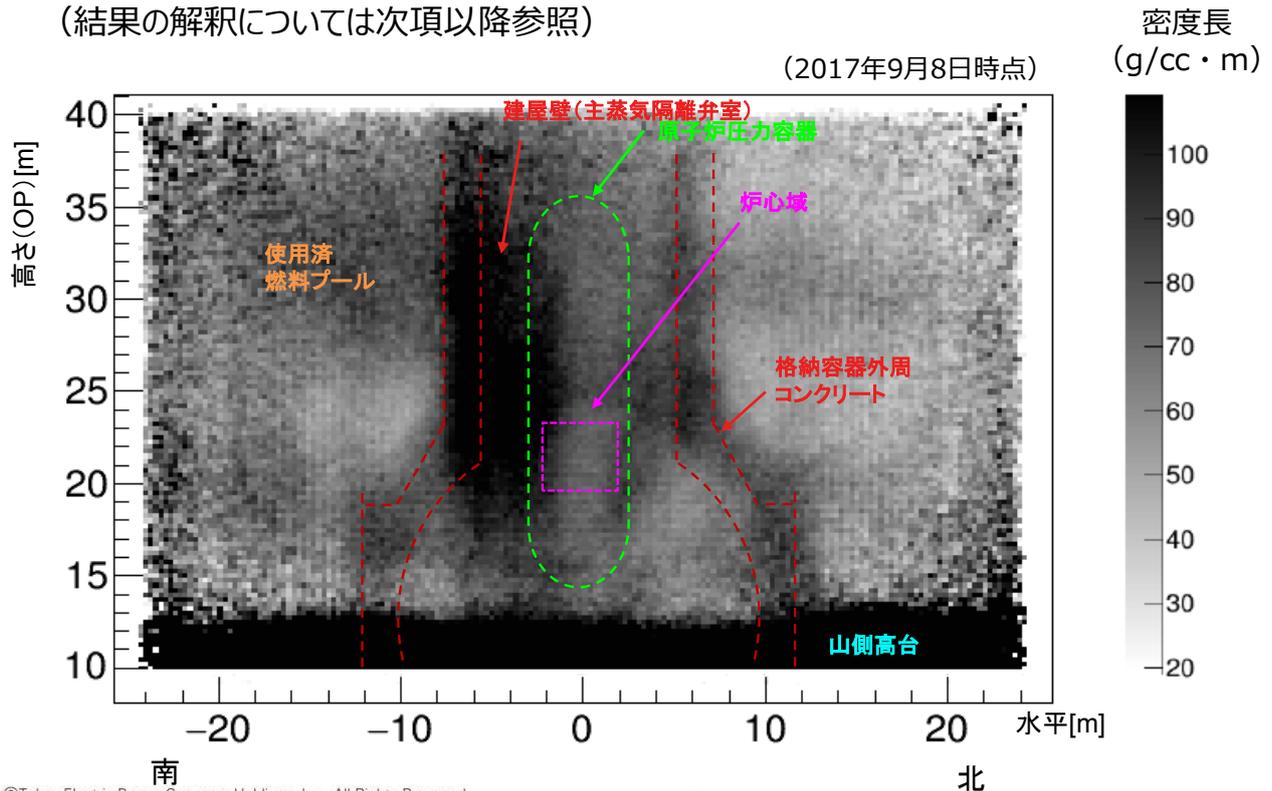
- ミュオン透過法測定により3号機の物質分布を評価した結果は以下の通り。  
（結果の解釈については次項以降参照）

（2017年9月8日時点）

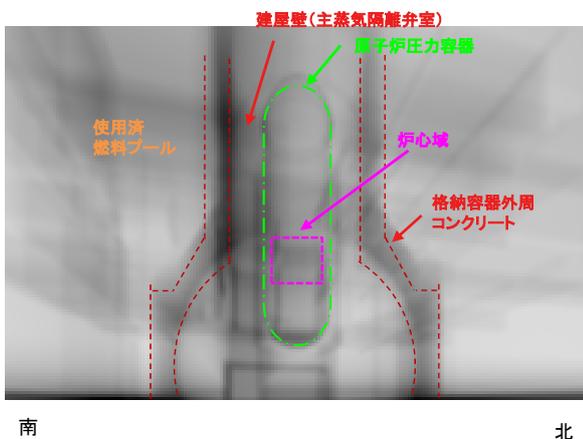
- 格納容器外周の遮へいコンクリート、使用済燃料プール、原子炉建屋の壁などの主要な構造物を確認した。

シミュレーションによる物質分布（密度長）の評価  
（炉心域、および炉底部に燃料デブリありのケース）

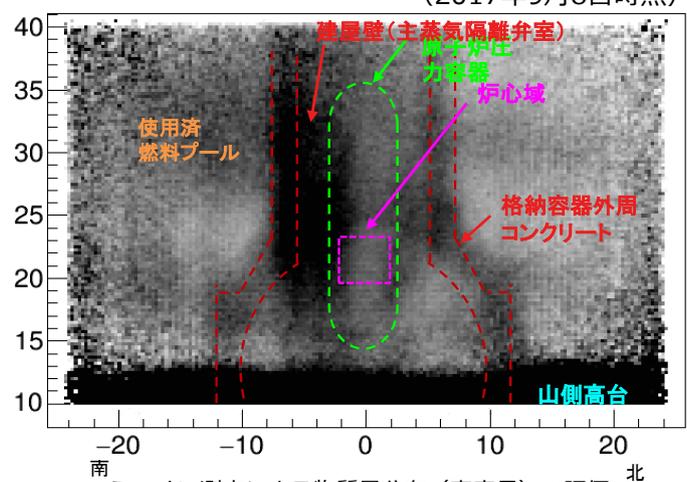
ミュオン測定による物質分布（密度長）の評価

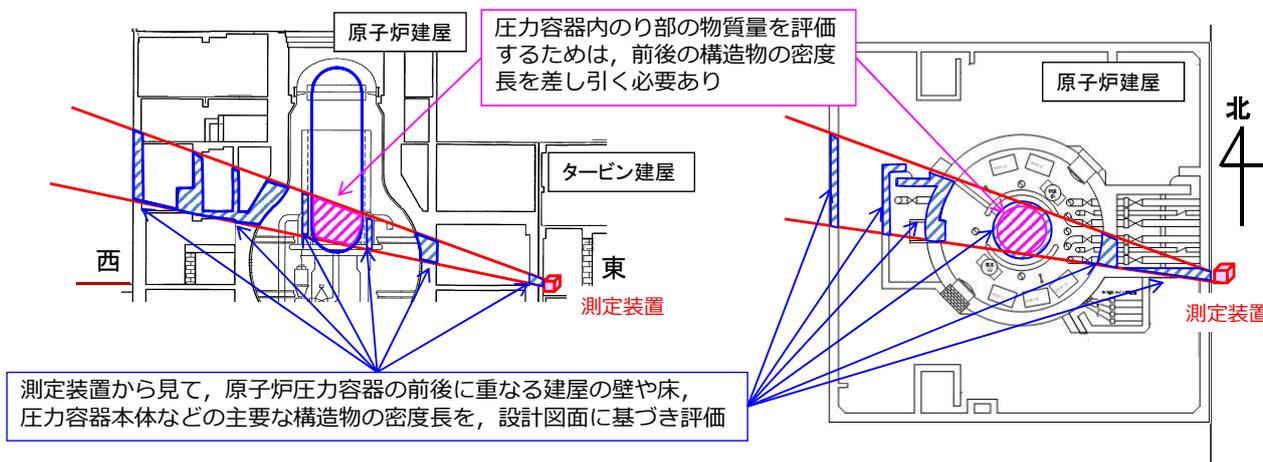
- ミュオン測定により得られる密度長分布には原子炉建屋の壁や床、原子炉压力容器の容器自身など構造物の物質長の影響が含まれている。
- 原子炉压力容器の内り部の物質量を評価するためには、これら構造物の影響を差し引く必要がある。
- そのため、測定装置から見て原子炉压力容器の前後にある構造物の密度長を設計図面とシミュレーションにより評価し測定結果から差し引く。

原子炉压力容器内の物質長分布 (①炉心域)

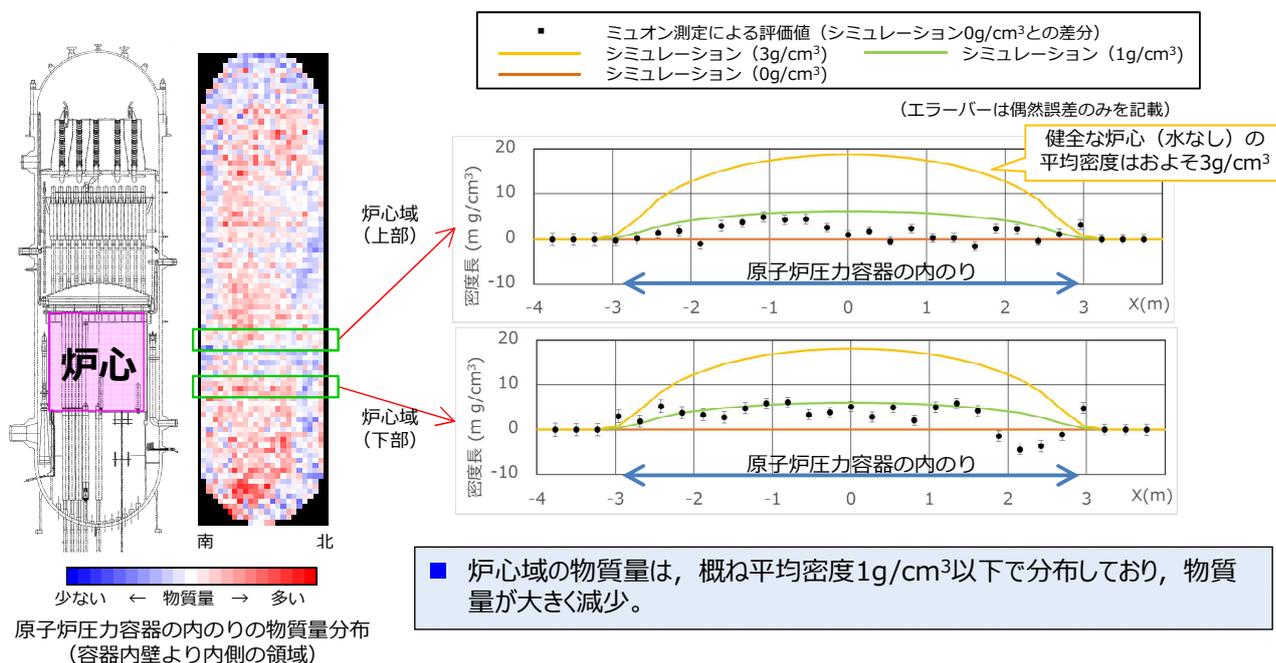
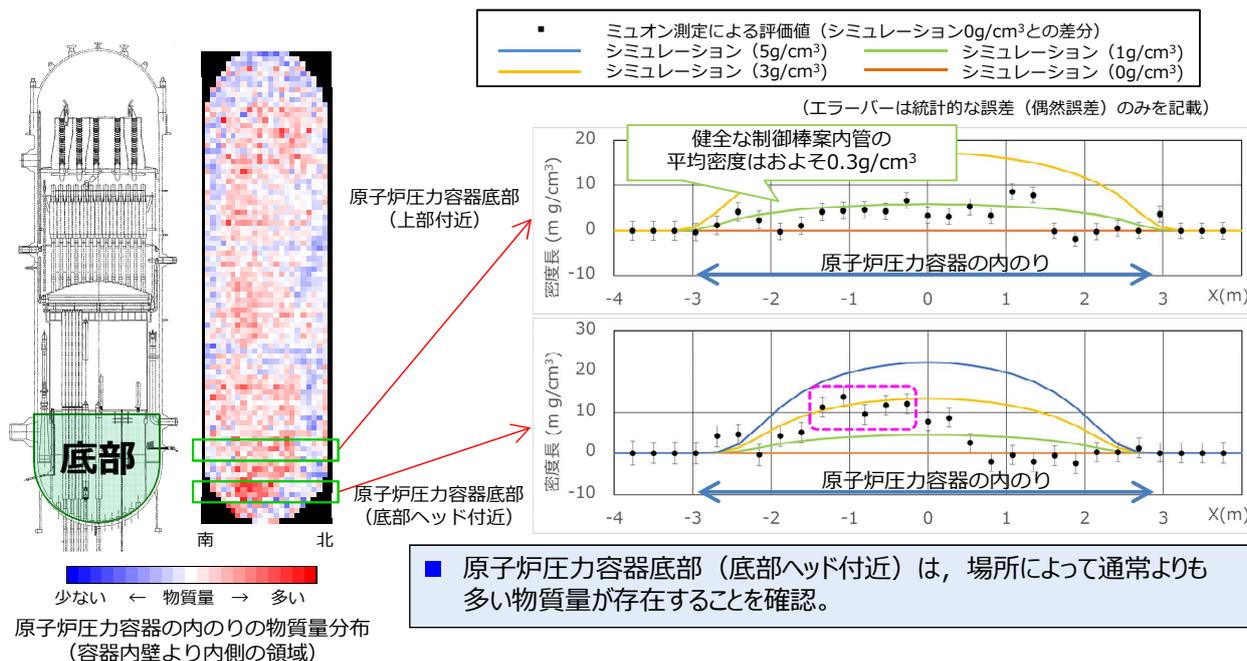
原子炉压力容器内の物質量の定量評価

- 測定結果から原子炉建屋の壁や床、压力容器などの構造物の物質量を、シミュレーションに基づき除去
- 压力容器内のりが、一様な密度をもつ仮想的な物質で満たされている場合のシミュレーション結果と比較し、燃料の有無を推定

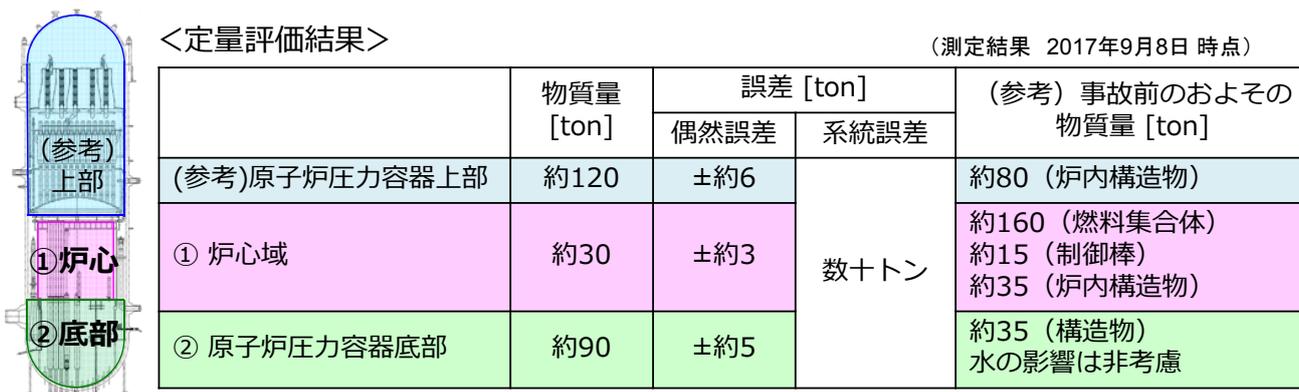
<燃料デブリ分布の評価>

- ① 炉心域の物質量は大きく減少している。構造物を含め燃料の多くが下方に移行したものと考えられる。燃料デブリの大きな塊はないものと想定される。
- ② 原子炉压力容器底部は、事故前の物質量と比較して増加。不確かさはあるものの、一部の燃料デブリが残っている可能性がある。

検出器が測定対象物の位置を特定する際の分解能の限界により生じる誤差などを見積もった結果として、±15~±25トン程度という結果を得ている。ただし、コンクリート内の鉄筋の影響や事故後敷設した設備の寄与など、シミュレーションで再現されていない要素の影響により、さらに数倍程度の系統誤差があると評価している。

- 原子炉建屋を透過するミュオンの測定により、格納容器外周の遮へいコンクリート、使用済燃料プール、原子炉建屋の壁などの主要な構造物を確認した。
- 3号機ミュオン透過法測定による原子炉压力容器内の燃料デブリ分布の評価結果は以下の通り。
  - ▶ もともとの炉心域には燃料デブリの大きな塊は存在していない。
  - ▶ 原子炉压力容器の底部には、不確かさはあるものの、一部の燃料デブリが残っている可能性がある。
- 今回の評価結果は、格納容器内部調査などで得られたその他の知見とあわせて、今後の燃料デブリ取り出しに向けた取り組みに活用していく。

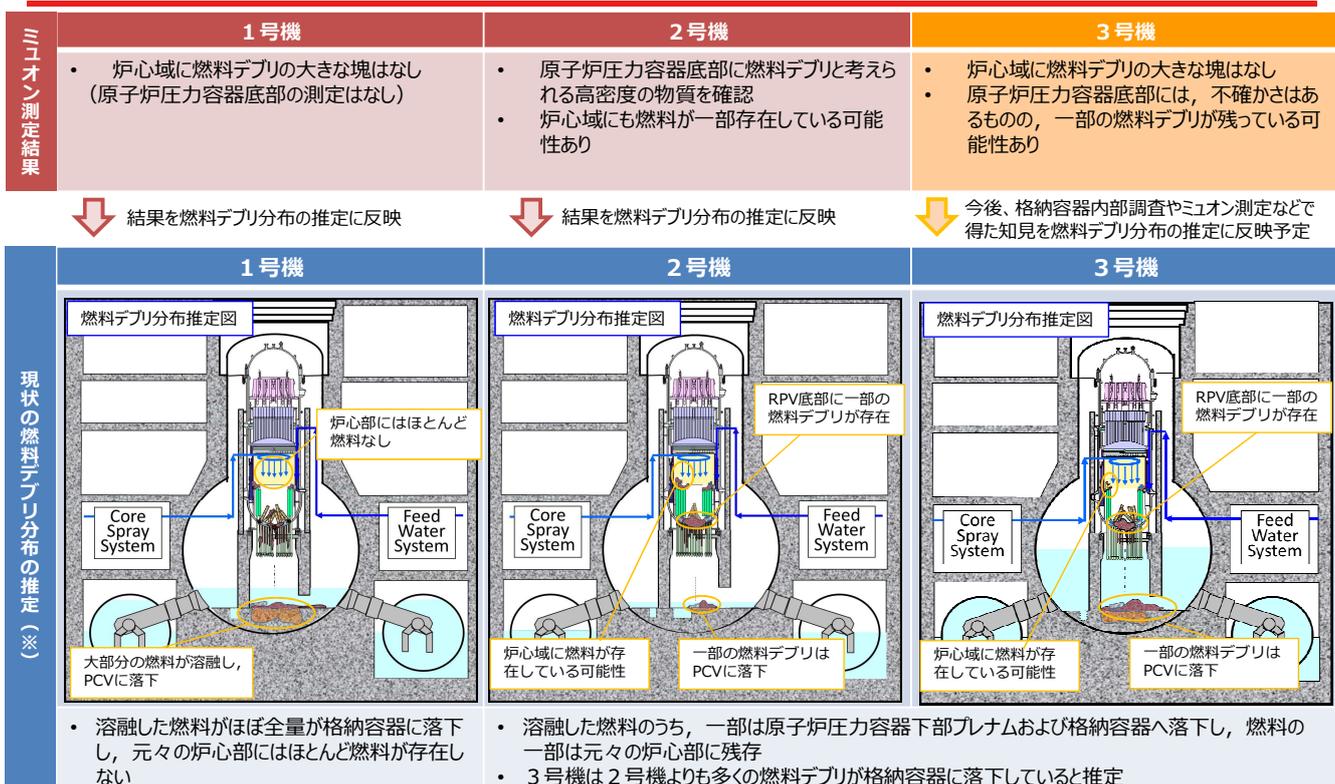
(参考) 1～3号機のミュオン測定結果と、燃料デブリ分布の推定との比較

※「廃炉・汚染水対策事業費補助金（総合的な炉内状況把握の高度化）」(IRID, IAE) 第2回福島第一廃炉国際フォーラム講演資料より抜粋(<http://ndf-forum.com/program/day2.html>, 2017年7月3日)
