# 1F3号機タービン建屋内における 小型コンプトンカメラによる放射線分布測定試験 結果報告

2017年9月28日

国立研究開発法人日本原子力研究開発機構  
廃炉国際共同研究センター

東京電力ホールディングス株式会社  
福島第一廃炉推進カンパニー

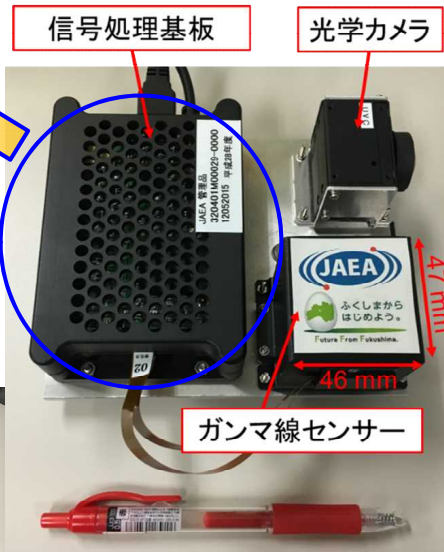
現在、高線量率用に  
小型ASIC（特定用途向  
け集積回路）を開発中  
⇒さらに小型化

100 mSv/h超  
まで測定可能

- 総重量：680 g ⇔ 従来：数kg ～ 数十 kg
- 給電：USBバスパワー（5V, 0.5A）で動作  
（遠隔機器搭載時はスティックPCで動作）

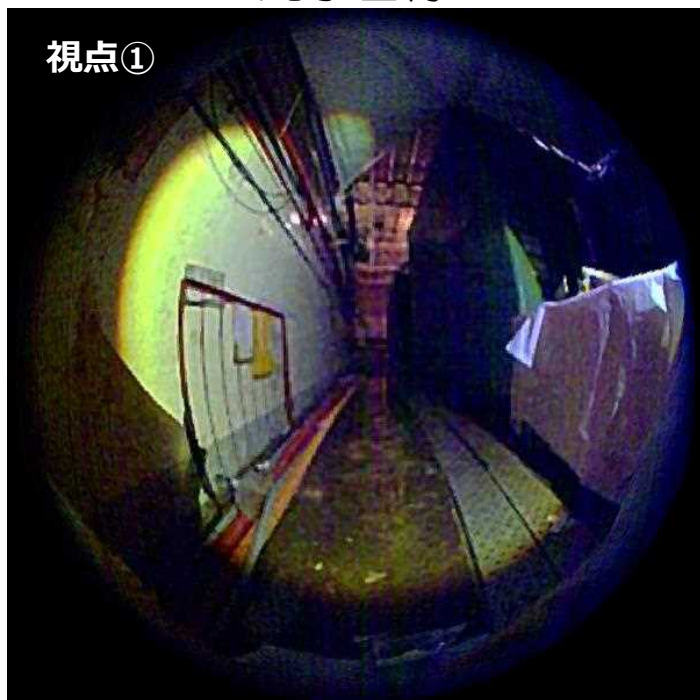
視点①

光学画像

放射線イメージング画像

最大3.5 mSv/h

・測定時間：60.0秒 ・周辺は0.4～0.5 mSv/h

床面に這わされたホース付近の床面・壁面に高強度の汚染を映し出した。  
⇒数mSv/hの環境で、イメージングが可能であることを確認

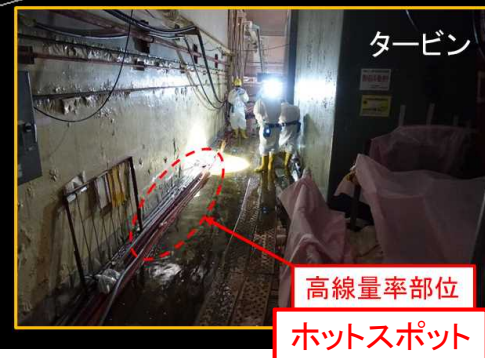
(図中のサイズ表記は再構成空間のサイズ)

⇒複数地点から測定したデータを用いて、汚染分布を3次元的に可視化
