# 福島第一原子力発電所 1号機 建屋カバー解体工事の進捗状況について

2017年10月26日

## 東京電力ホールディングス株式会社

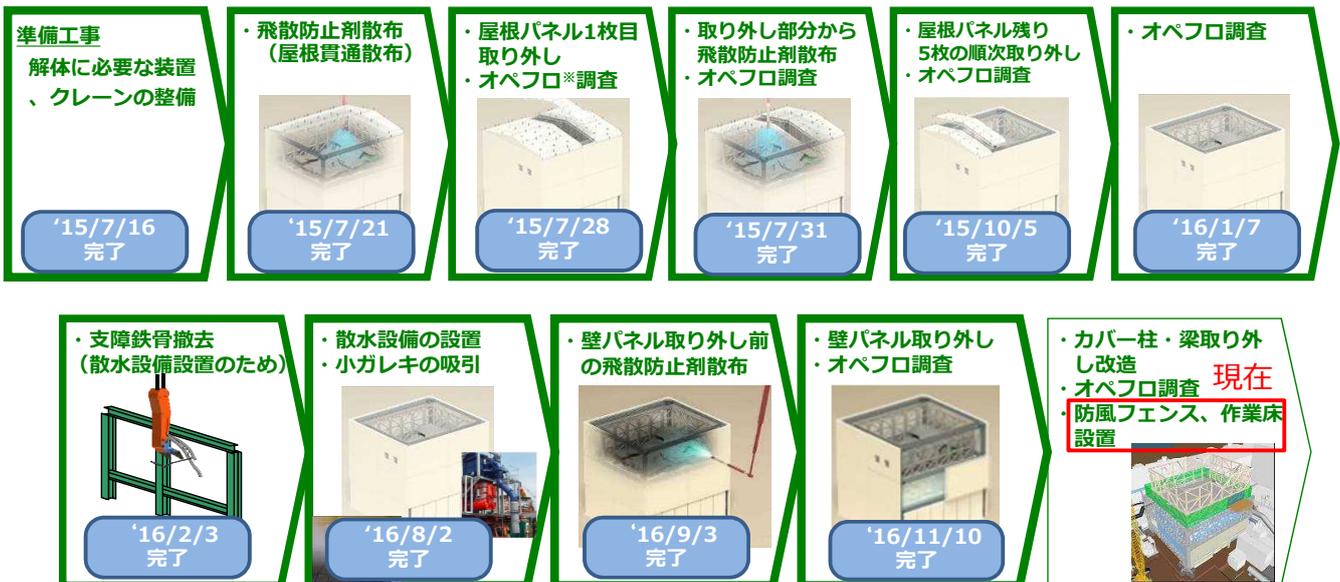
■ 建屋カバー解体工事は下記フローに沿って実施。

※：以下、オペレーティングフロアをオペフロと記載

➡ その後ガレキ撤去へ

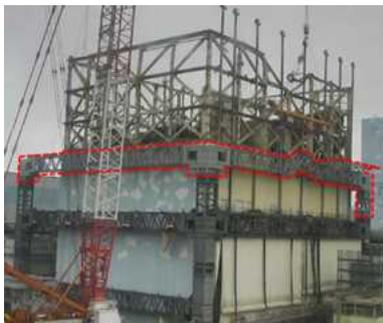
建屋カバーの柱・梁設置状況(10/11撮影)

- 改造した建屋カバーの柱・梁の設置は、2017年10月26日完了。
- ガレキ撤去時のダスト飛散をさらに抑制するための防風フェンスの設置を10月末頃より北側から順次開始予定。

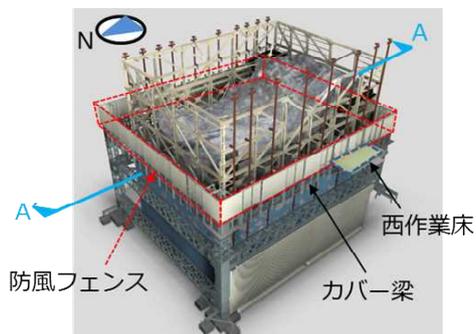
防風フェンス設置イメージ

- 材質 : 耐酸フッ素樹脂被覆鋼板 (厚さ0.6mm)
- 高さ : オペフロ+約4m  
(30m/sの風速に耐える構造とする)

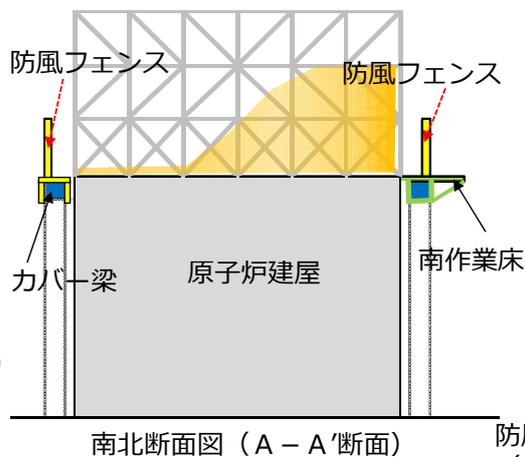
南北断面図 (A - A'断面)

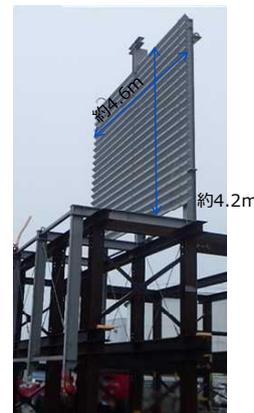
防風フェンス組み立て状況  
(2017年10月19日撮影)
