# 福島第一原子力発電所構内の線量状況について

2017年10月26日

## 東京電力ホールディングス株式会社

### 1. 概要

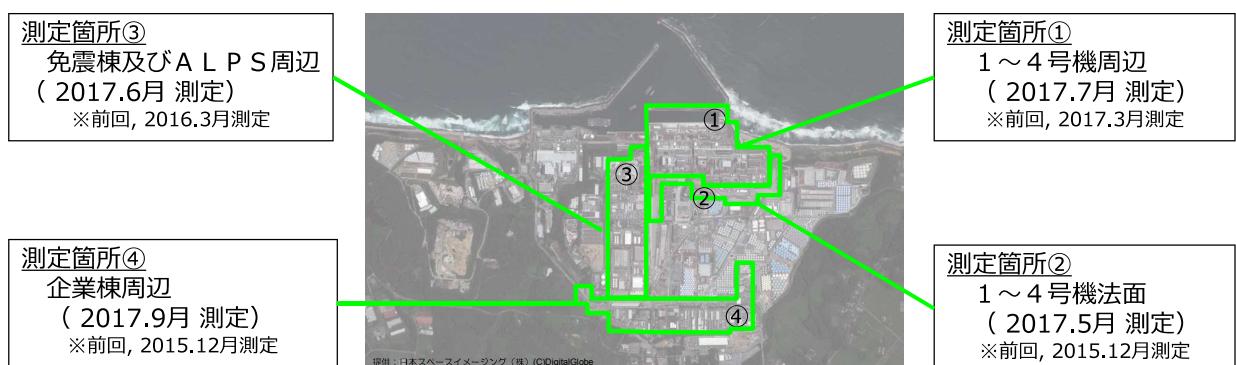
今回（2017年度上半期）、以下のエリアについて線量状況を確認した。

- 1～4号機周辺（下図①）：定期測定
- 1～4号機法面（下図②）：定期測定
- 免震棟及びA L P S周辺（下図③）：定期測定
- 企業棟周辺（下図④）：定期測定

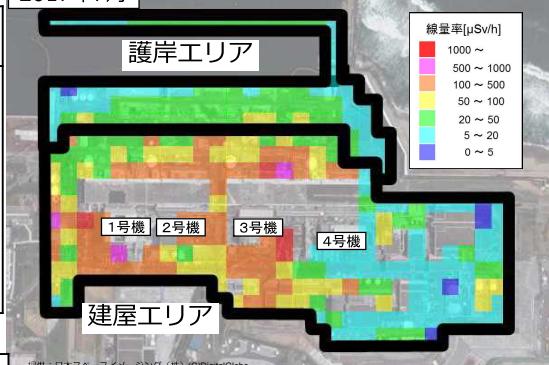
### ■ 線量分布 (30mメッシュ : 胸元高さ)

1～4号機周辺の平均線量率は、下表に示す工事等の進捗により建屋エリア及び護岸エリアとともに年々低下の傾向を示している。

胸元高さ	地表面 (コリメート)	線量低減に寄与した 主な工事
2014年度 (2015.2)	393	234	・1～4号機山側法面の除染 ・凍土壁工事や各工事のヤード整備に伴う瓦礫撤去等
2015年度 (2015.12)	283	160	・3号機原子炉建屋オペフロ遮へい設置及び燃料取扱設備の設置
2016年度 (2017.3)	205	97	・4号機タービン建屋東側の環境整備
2017年度 (2017.7)	<b>175</b>	<b>78</b>

2017年7月

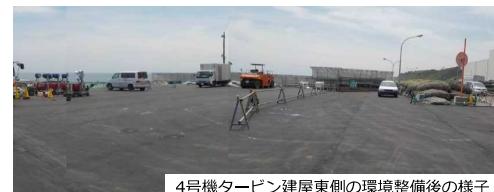
4号機タービン建屋東側の環境整備後の様子

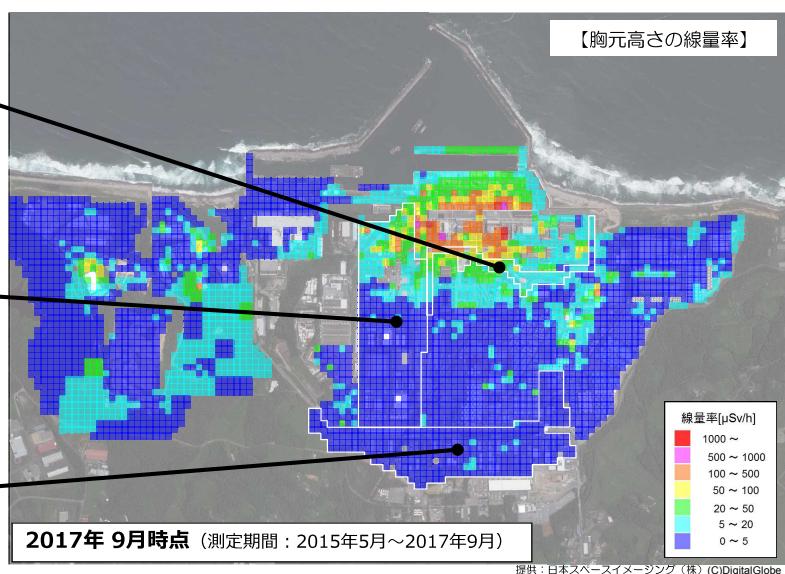
- 1～4号機法面（測定箇所②）は、3号機原子炉建屋オペフロの遮へい設置及び燃料取扱設備の設置により、前回測定期よりも線量率が下がっている（胸元高さ : 60 → 33μSv/h）。
- 免震棟及びALPS周辺（測定箇所③）ならびに企業棟周辺（測定箇所④）は、前回測定期と比べて顕著な変化がないため、これまでの作業環境（フェーシング等）の改善状況を維持できている。

測定箇所②
・エリア名称 : 1～4号機法面
・平均線量率 :
<b>(胸元高さ) 33μSv/h (2017.5月)</b>

測定箇所③
・エリア名称 : 免震棟及びALPS周辺
・平均線量率 :
<b>(胸元高さ) 11μSv/h (2017.6月)</b>

測定箇所④
・エリア名称 : 企業棟周辺
・平均線量率 :
<b>(胸元高さ) 1.8μSv/h (2017.9月)</b>

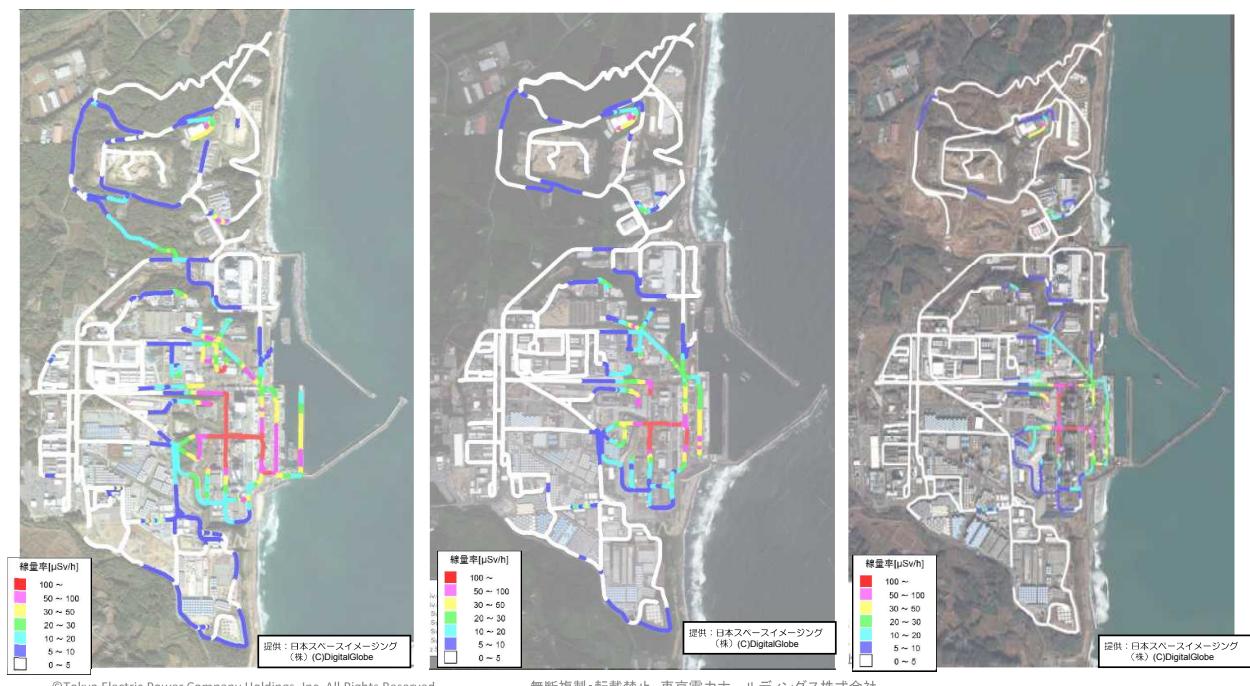
<2015年度 第2四半期> <2016年度 第2四半期> <2017年度 第2四半期>

構内主要道路の線量分布は、年々、低線量側にシフトしている。

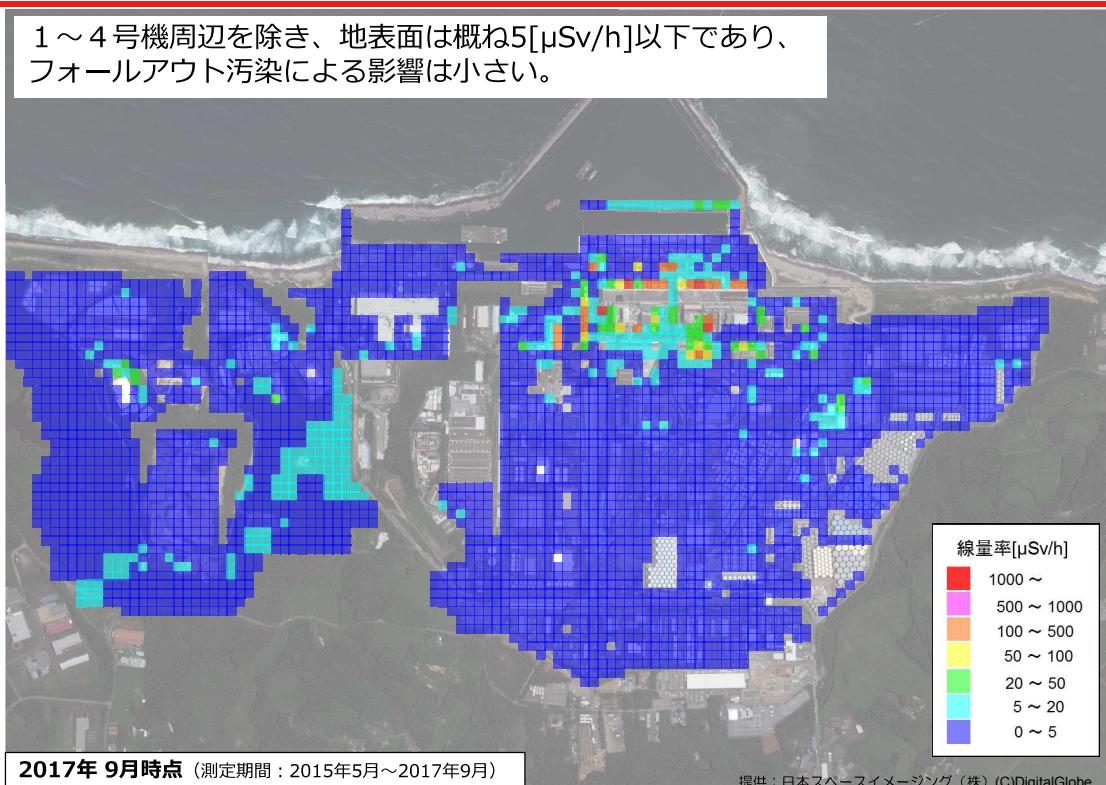
## 【参考】構内全域の線量分布（地表面[コリメート]）

1～4号機周辺を除き、地表面は概ね5[ $\mu\text{Sv}/\text{h}$ ]以下であり、  
フォールアウト汚染による影響は小さい。

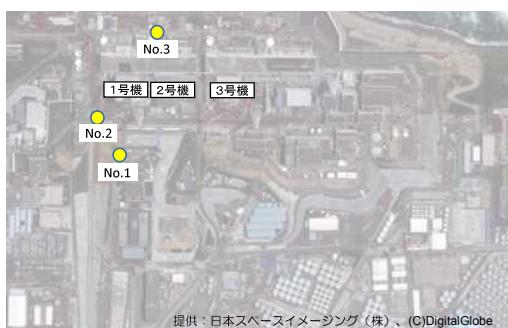
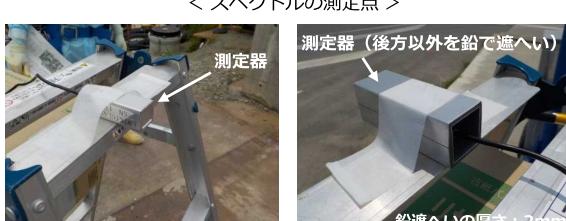
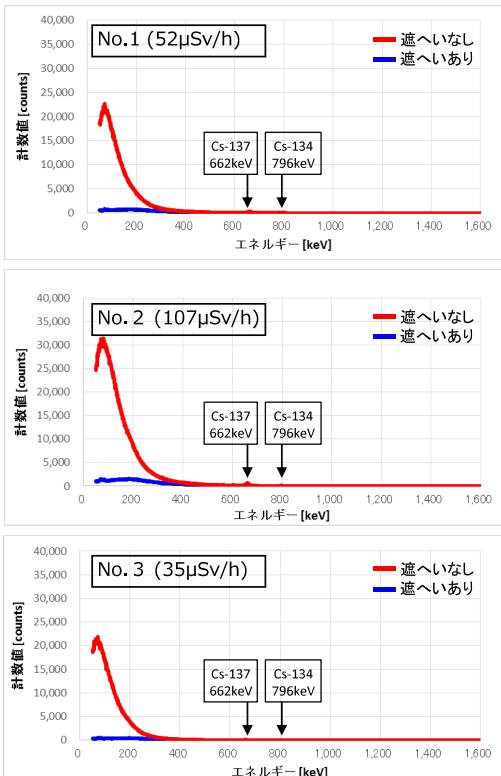
## 【参考】構内作業環境のスペクトル測定

1～3号機から近く、胸元の線量率が比較的高い箇所[下図参照]において、放射線スペクトルを測定。  
測定の結果、直接線のピーク（Cs-137, 662keV）を僅かに検知したものの、大部分が低エネルギー散乱線（～400keV）であることを確認[右図の赤線]。
