## 「廃炉」の主な作業項目と作業ステップ

～4号機使用済燃料プールからの燃料取り出しが完了しました。1～3号機の燃料取り出し、燃料デブリ(注1)取り出しの開始に向け順次作業を進めています～

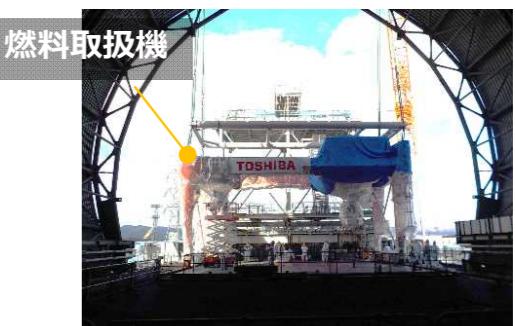
燃料取扱機、ガーダ上への設置状況  
(撮影日2017年11月12日)

- ・7/22にドーム屋根設置作業を開始。ドーム屋根は全8ユニットで構成しており、ドーム屋根1~5,8の設置(ドーム屋根1:8/29, ドーム屋根2:9/15, ドーム屋根3:10/17, ドーム屋根4:10/28, ドーム屋根5:11/4, ドーム屋根8:12/12)及び燃料取扱機(11/12)及びクレーン(11/20)のガーダ上への設置を完了。2月にドーム屋根6,7を設置予定。

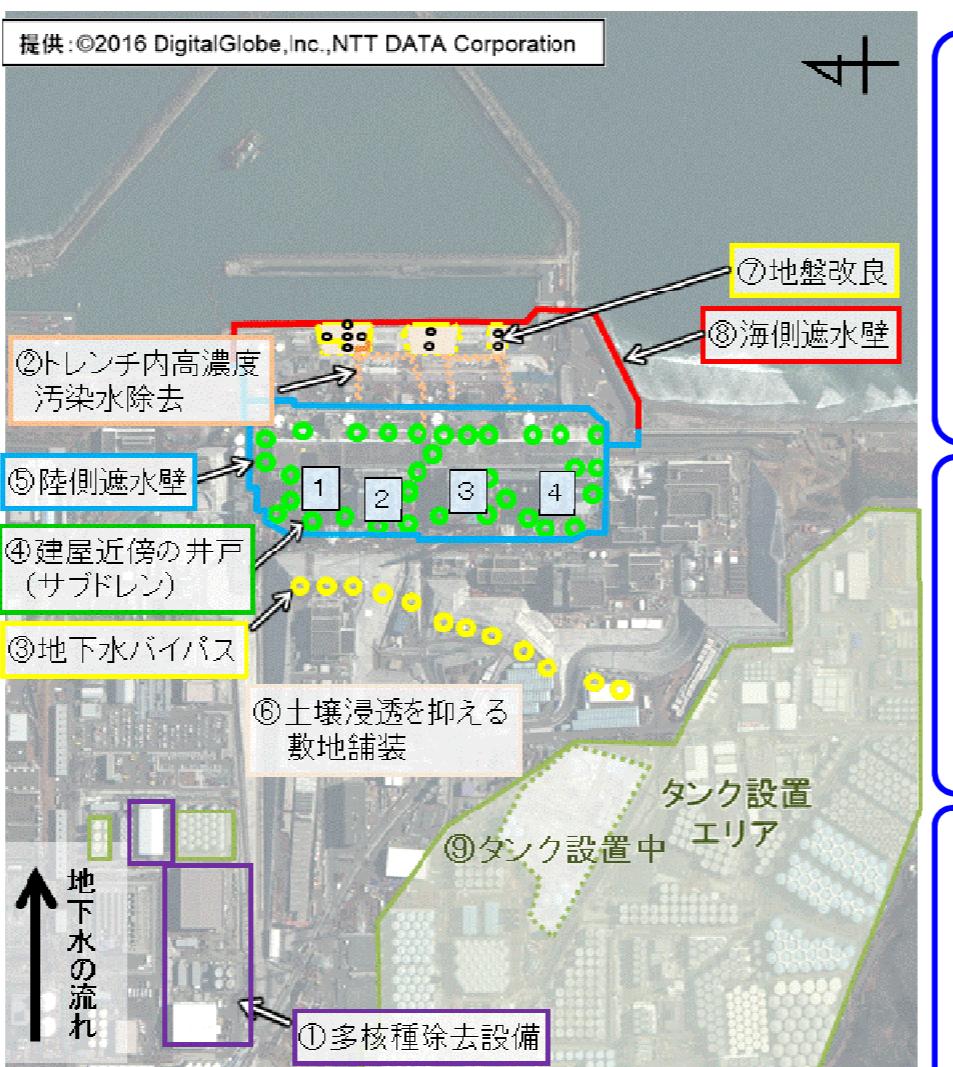
### 方針1. 汚染源を取り除く

- ①多核種除去設備等による汚染水浄化
- ②トレンチ(注3)内の汚染水除去  
(注3) 配管などが入った地下トンネル。

### 方針2. 汚染源に水を近づけない

- ③地下水バイパスによる地下水汲み上げ
- ④建屋近傍の井戸での地下水汲み上げ
- ⑤凍土方式の陸側遮水壁の設置
- ⑥雨水の土壤浸透を抑える敷地舗装

### 方針3. 汚染水を漏らさない

- ⑦水ガラスによる地盤改良
- ⑧海側遮水壁の設置
- ⑨タンクの増設（溶接型へのリプレイス等）

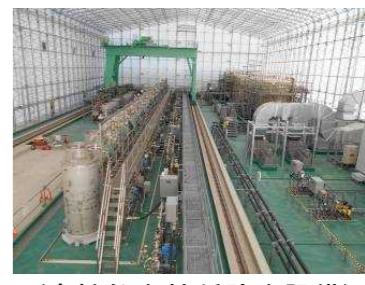
### 多核種除去設備(ALPS)等

- ・タンク内の汚染水から放射性物質を除去しリスクを低減させます。
- ・多核種除去設備に加え、東京電力による多核種除去設備の増設（2014年9月から処理開始）、国の補助事業としての高性能多核種除去設備の設置（2014年10月から処理開始）により、汚染水（RO濃縮塩水）の処理を2015年5月に完了しました。
- ・多核種除去設備以外で処理したストロンチウム処理水について、多核種除去設備での処理を進めています。

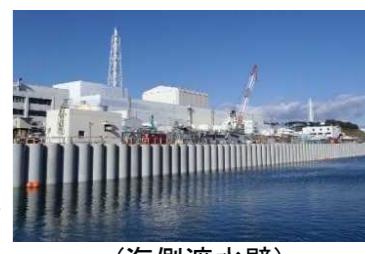
### 海側遮水壁

- ・1～4号機海側に遮水壁を設置し、汚染された地下水の海洋流出を防ぎます。
- ・遮水壁を構成する鋼管矢板の打設が2015年9月に、鋼管矢板の継手処理が2015年10月に完了し、海側遮水壁の閉合作業が終わりました。

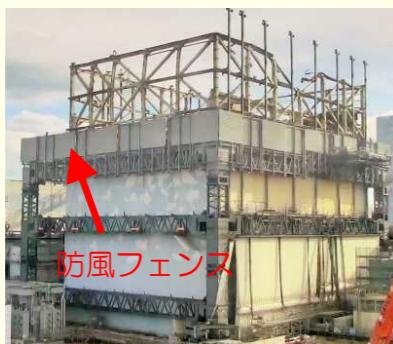
1号機使用済燃料プールからの燃料取り出しに向けて、準備を進めています。オペフロのガレキ撤去時のダスト飛散リスクを更に低減するために、防風フェンスを設置していましたが、12月19日に作業を完了しました。

進捗状況(12/19撮影)

- ・2017/3/31より建屋カバーの柱・梁の取り外しを開始し、2017/5/11に完了。ガレキ撤去作業時のダスト飛散を抑制するための防風フェンスの設置に向け、改造した建屋カバーの柱・梁の戻しを8/29に着手し、10/26に完了。10/31に防風フェンスの設置を開始し、12/19に完了。1月中旬にガレキ撤去作業着手前のオペフロの線量率を測定し、準備が整い次第、ガレキ撤去を開始する予定。

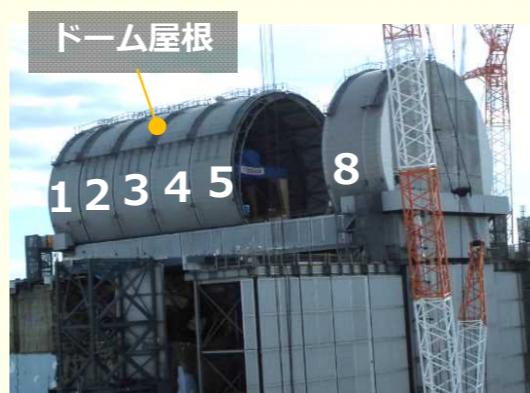
3号機燃料取り出しに向けて、燃料取り出し用力バー設置作業を実施しています。12月12日に8個中8番目のドーム屋根を設置しました。今後、スライド架台を吊り下ろし、来年2月に6・7番目のドーム屋根を設置する予定です。

燃料取り出し用カバーの設置状況  
(撮影日2017年12月19日)

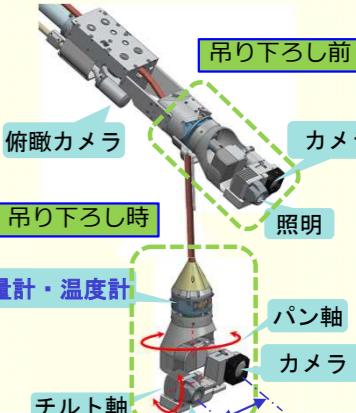
2018年1月より2号機原子炉格納容器内部調査を実施します。今回の調査では、前回調査（2017年1月～2月）での経験を活かして調査装置を改良し、視認性を向上します。また、吊り下ろし機構を追加すると共に、温度計・線量計を搭載し、ペデスタール底部等を調査する計画です。調査にあたっては、周辺環境へ影響を与えないよう、慎重に作業を進めます。

※カメラと照明の距離を離すことが可能な機構を追加し、視認性を向上

- ・2018年1月より2号機原子炉格納容器内部調査を実施する予定。
- ・今回の調査では、前回の調査(2017年1~2月)での経験を活かして調査装置を改良し、視認性を向上。また、吊り下ろし機構を追加すると共に、温度計・線量計を搭載し、ペデスタル底部等を調査する予定。

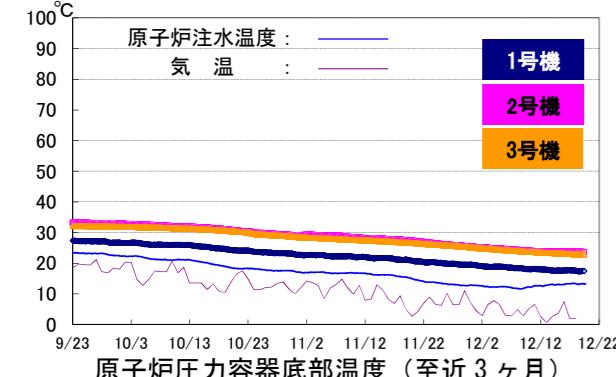
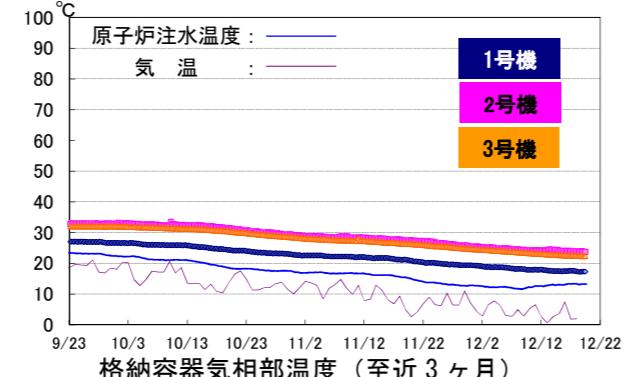
注水冷却を継続することにより、原子炉圧力容器底部温度、格納容器気相部温度は、号機や温度計の位置によって異なるものの、至近1ヶ月において、約15~30度で推移。

※トレンドグラフは複数点計測している温度データの内、一部のデータを例示

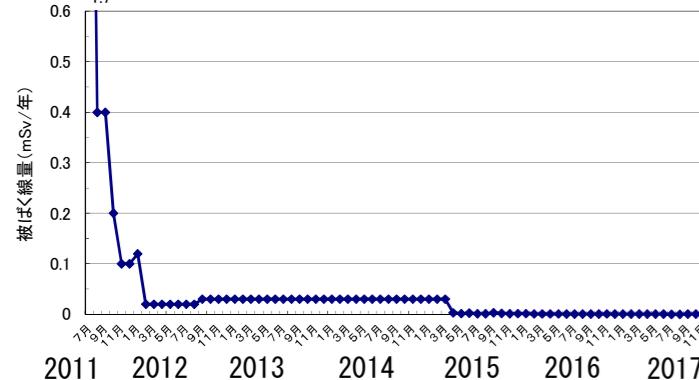
2017年11月において、1~4号機原子炉建屋から新たに放出される放射性物質による、敷地境界における空気中放射性物質濃度は、Cs-134 約  $1.5 \times 10^{-12}$  ベクレル/cm<sup>3</sup> 及び Cs-137 約  $4.1 \times 10^{-12}$  ベクレル/cm<sup>3</sup> と評価。放出された放射性物質による敷地境界上の被ばく線量は 0.00022mSv/年未満と評価。

1~4号機原子炉建屋からの放射性物質（セシウム）による敷地境界における年間被ばく線量評価

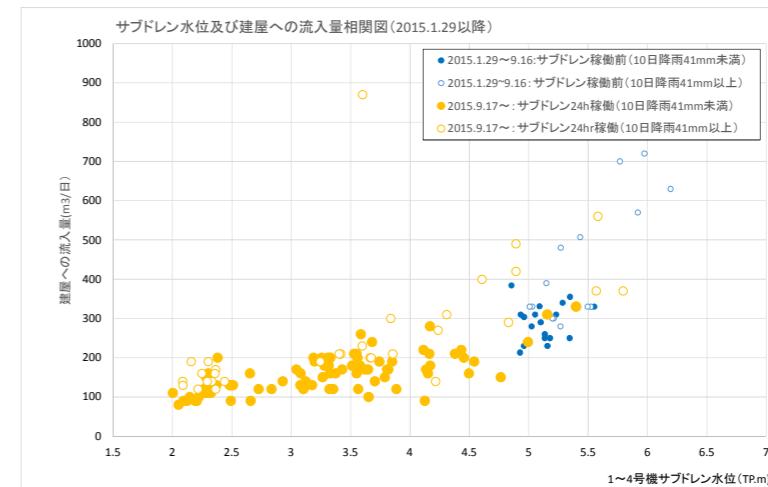
図1：建屋への地下水・雨水等流入量と1~4号機サブドレン水位の相関

- 建屋へ流れ込む地下水の量を減らすため、建屋周辺の井戸（サブドレン）からの地下水の汲み上げを2015/9/3より開始。汲み上げた地下水は専用の設備により浄化し、2015/9/14より排水を開始。2017/12/18までに471,998m<sup>3</sup>を排水。浄化した地下水は水質が運用目標未満であることを東京電力及び第三者機関にて確認した上で排水。
- 海側遮水壁の閉合以降、地下水ドレンポンド水位が上昇したことから2015/11/5より汲み上げを開始。2017/12/19までに約165,900m<sup>3</sup>を汲み上げ。地下水ドレンからタービン建屋へ約10m<sup>3</sup>/日未満移送(2017/11/23~12/13の平均)。
- サブドレン強化対策として、サブドレン他浄化設備の処理能力を向上する目的で、集水タンク、一時貯水タンクの増設に向けタンク据付完了。堰・配管・付帯設備設置中。処理可能量を段階的に増やすことで降雨シーズンのくみ上げ量増加に対応する(対策前:約800m<sup>3</sup>/日、8/22~:約900m<sup>3</sup>/日、一時貯水タンク供用開始後~:約1,200m<sup>3</sup>/日、集水タンク供用開始後~:約1,500m<sup>3</sup>/日)。
- サブドレンの安定した汲み上げ量確保を目的とし、サブドレンピットの増強・復旧工事を実施中。なお、工事が完了したピットより運用開始(運用開始数:増強ピット8/15、復旧ピット0/4)。
- サブドレン移送配管清掃時の汲み上げ停止の解消を目的とし、移送配管を二重化するため、配管・付帯設備設置中。
- サブドレン稼働によりサブドレン水位がT.P. 3.0mを下回ると、建屋への流入量も150m<sup>3</sup>/日を下回ることが多くなっているが、降雨による流入量の増加も認められる。

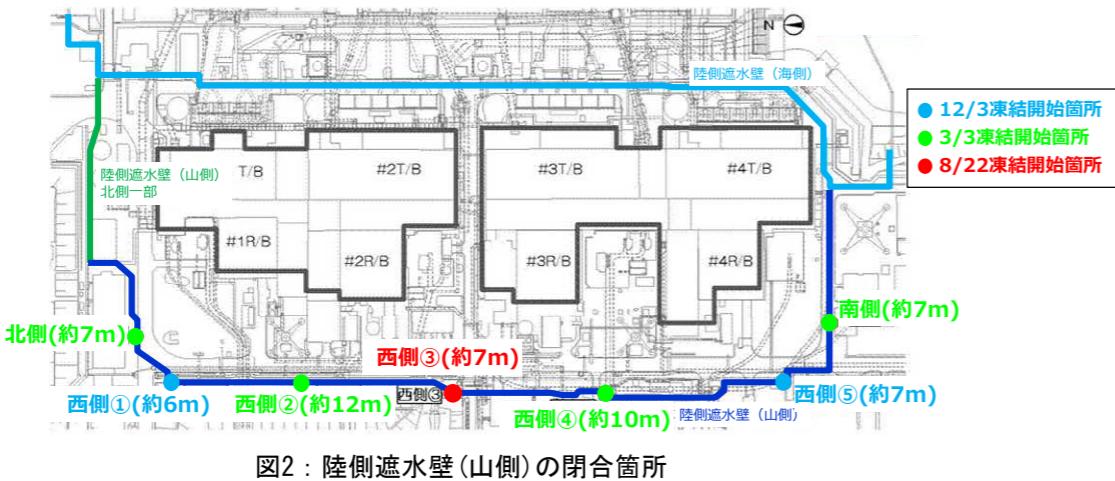
図2：陸側遮水壁(山側)の閉合箇所

- ・陸側遮水壁(山側)西側③について、補助工法を実施(7/31～9/15)。8/22より凍結を開始し、地中温度が順調に低下。西側③近傍の陸側遮水壁内外水位差が拡大。
- ・陸側遮水壁は、北側と南側で凍土の成長を制御する維持管理運転を5/22より実施中。また、凍土が十分に造成されたことから、東側についても11/13に維持管理運転を開始。
- ・引き続き、地中温度、水位及び汲み上げ量の状況等を監視し、陸側遮水壁の効果を確認する。

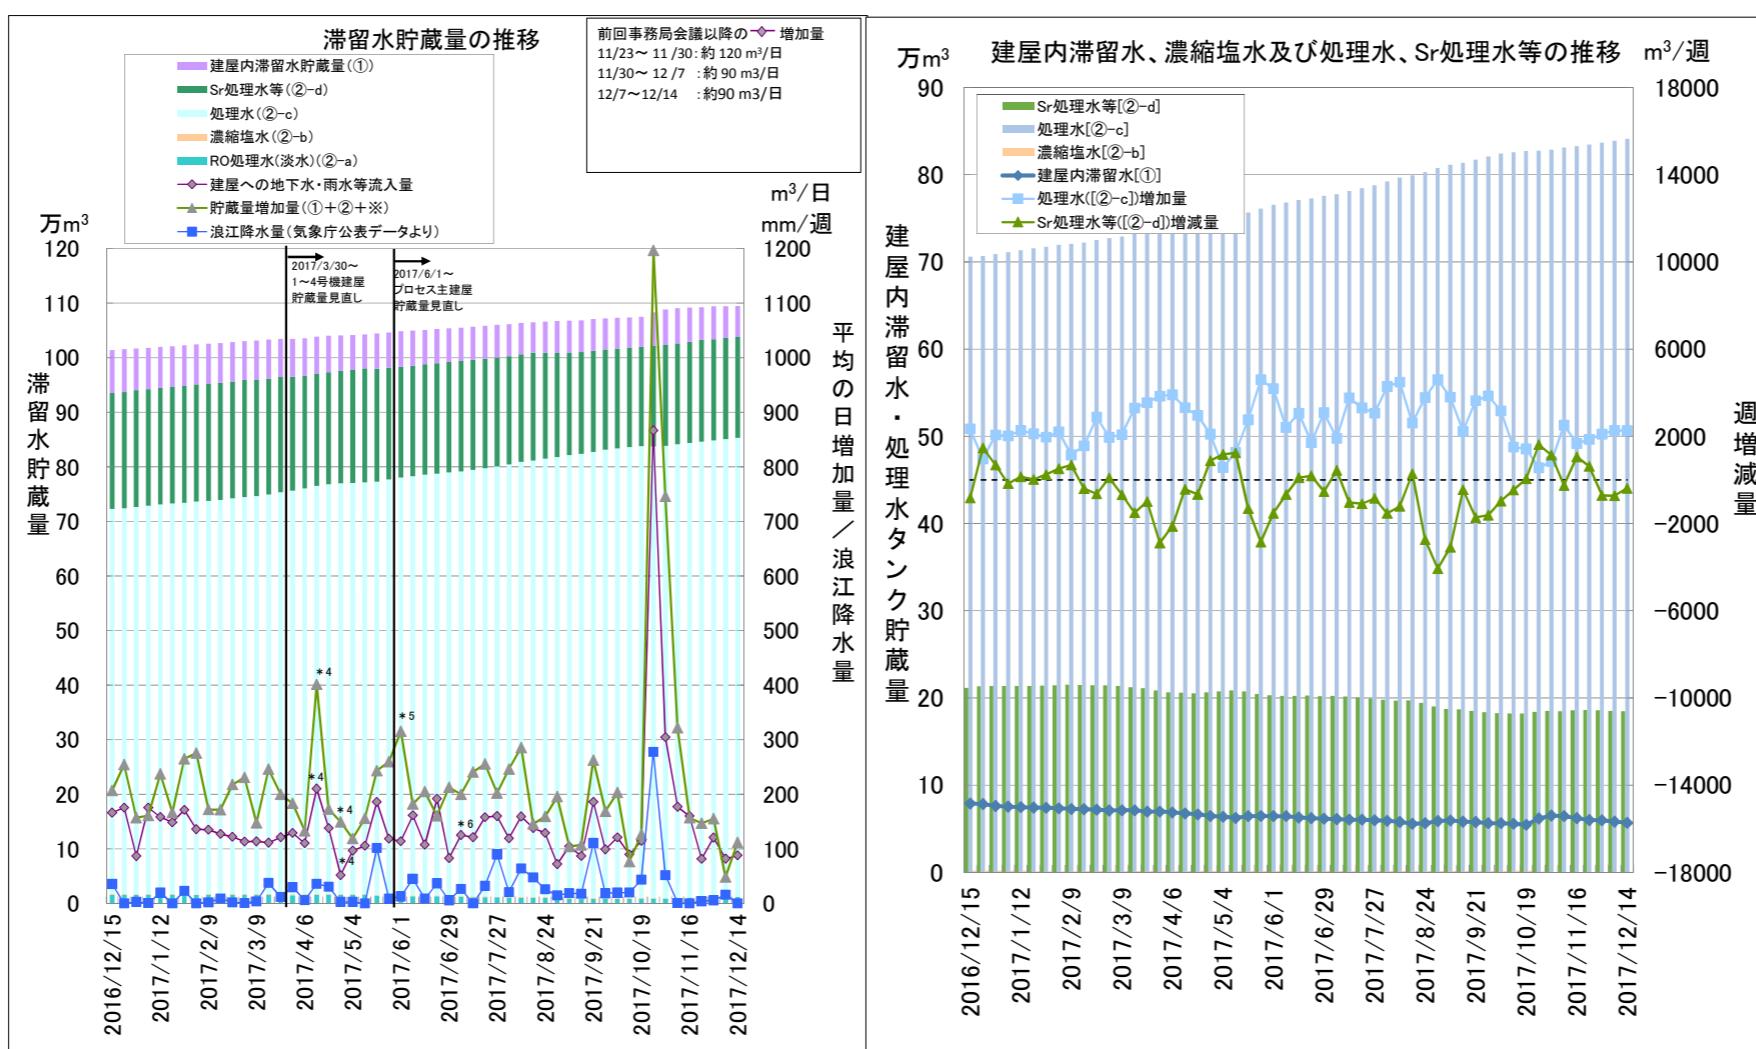
図3：滞留水の貯蔵状況

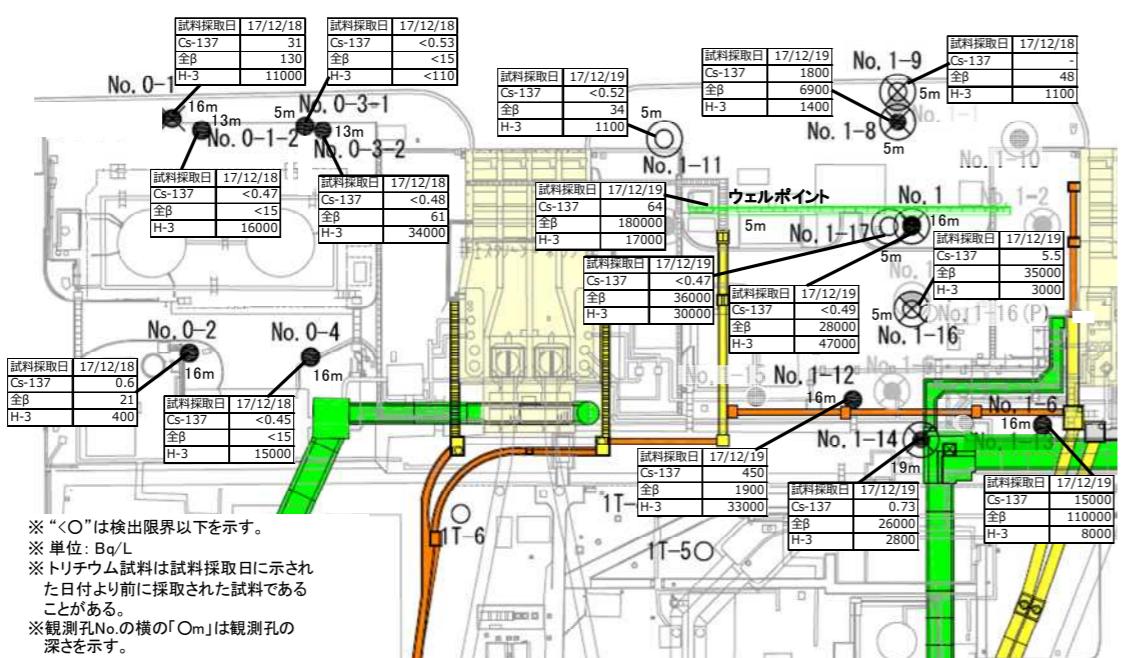
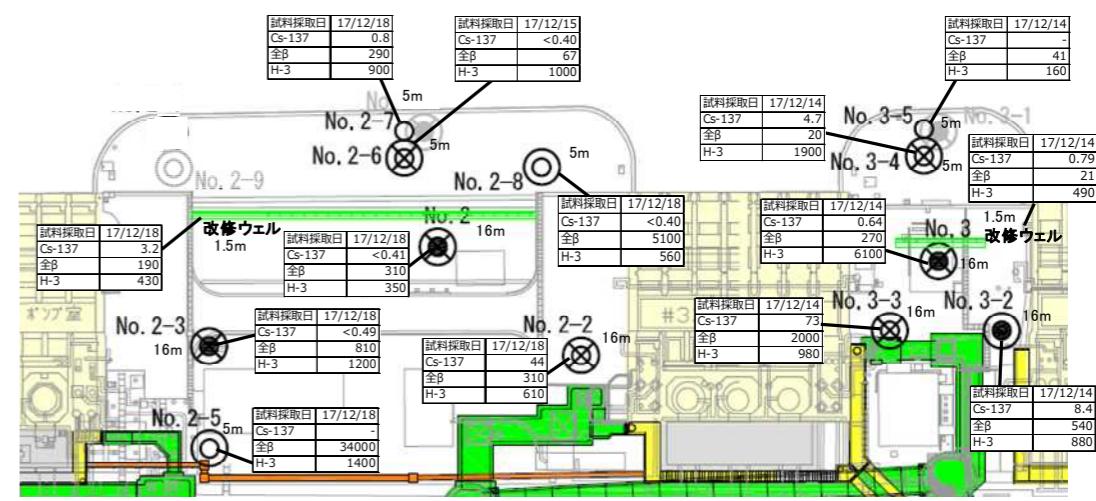
<1号機取水口北側、1、2号機取水口間>

<2、3号機取水口間、3、4号機取水口間>

図4: タービン建屋東側の地下水濃度

- ・1号機取水口北側護岸付近において、地下水観測孔No.0-1のトリチウム濃度は2016年10月より緩やかな上昇傾向にあったが、現在12,000Bq/L程度。
- ・1,2号機取水口間護岸付近において、地下水観測孔No.1の全β濃度は18,000Bq/L程度で推移していたが、2017年6月より上昇し現在30,000Bq/L程度。地下水観測孔No.1-6の全β濃度は2017年3月より上昇が見られていたが、2017年6月より低下し現在10万Bq/L程度。地下水観測孔No.1-9のトリチウム濃度は700Bq/L程度で推移していたが、2017年10月より上昇し、現在1,300Bq/L程度、全β濃度は20Bq/L程度で推移していたが、2017年10月より140Bq/Lまで上昇後低下傾向にあり、現在50Bq/L程度。地下水観測孔No.1-12の全β濃度は2017年5月より20Bq/L程度から4,000Bq/Lまで上昇後低下傾向にあったが、2017年11月より700Bq/L程度から上昇し、現在2,000Bq/L程度。地下水観測孔No.1-16のトリチウム濃度は2017年10月より2,000Bq/L程度から5,000Bq/Lまで上昇後低下傾向にあり、現在3,000Bq/L程度。地下水観測孔No.1-17のトリチウム濃度は2017年2月より1,000Bq/Lから上昇し、現在30,000Bq/L程度、全β濃度は2017年5月に20万Bq/Lから60万Bq/Lまで上昇後低下し、現在40,000Bq/L程度。2013/8/15より地下水汲み上げを継続(1,2号機取水口間ウェルポイント:2013/8/15~2015/10/13, 10/24~改修ウェル:2015/10/14~23)。

- ・2,3号機取水口間護岸付近において、地下水観測孔No.2-2のトリチウム濃度は2017年5月より300Bq/L程度から上昇傾向にあり、現在700Bq/L程度。地下水観測孔No.2-3のトリチウム濃度は2017年3月より600Bq/L程度から1,600Bq/Lまで上昇後低下し、現在1,000Bq/L程度、全β濃度は2017年6月より600Bq/L程度から1,300Bq/Lまで上昇後500Bq/Lまで低下したが、2017年12月より上昇傾向にあり、現在800Bq/L程度。地下水観測孔No.2-5のトリチウム濃度は2017年4月より2,000Bq/Lから600Bq/Lまで低下したが、現在1,400Bq/L程度、全β濃度は2016年11月より10,000Bq/L程度から80,000Bq/Lまで上昇後低下傾向にあったが、2017年11月より上昇し、現在40,000Bq/L程度。2013/12/18より地下水汲み上げを継続(2,3号機取水口間ウ

- 3、4号機取水口間護岸付近において、地下水観測孔No.3のトリチウム濃度は4,000Bq/L程度で推移していたが、2017年11月より上昇し現在7,000Bq/L程度。地下水観測孔No.3-2のトリチウム濃度は2016年10月の3,000Bq/L程度から低下し、現在900Bq/L程度、全β濃度は2016年10月の3,500Bq/L程度から低下し、現在600Bq/L程度。地下水観測孔No.3-3のトリチウム濃度は2017年7月より1,200Bq/L程度から500Bq/L程度まで低下したが、2017年10月から上昇し、現在1,000Bq/L程度、全β濃度は2016年9月より低下傾向にあったが、2017年10月より1,500Bq/Lから上昇し、現在2,000Bq/L程度。地下水観測孔No.3-4のトリチウム濃度は2017年3月より4,000Bq/Lから1,000Bq/Lまで低下したが、2017年10月より上昇し、現在2,000Bq/L程度。2015/4/1より地下水汲み上げを継続(3、4号機取水口間ウェルポイント:2015/4/1~9/16、改修ウェル:2015/9/17~)。
- 1~4号機取水口エリアの海水放射性物質濃度は、低い濃度で推移しているが、大雨時にセシウム137濃度、ストロンチウム90濃度の上昇が見られる。海側遮水壁鋼管矢板打設・継手処理の完了後、濃度の低下が見られる。位置変更のために新しいシルトフェンスを設置した2017/1/25以降セシウム137濃度の上昇が見られる。
- 港湾内エリアの海水放射性物質濃度は、低い濃度で推移しているが、大雨時にセシウム137濃度、ストロンチウム90濃度の上昇が見られる。海側遮水壁鋼管矢板打設・継手処理の完了後、濃度低下が見られる。
- 港湾外エリアの海水放射性物質濃度は、海側遮水壁鋼管矢板打設・継手処理の完了後、セシウム137濃度、ストロンチウム90濃度の低下が見られ、低い濃度で推移している。
