1号機原子炉建屋

北側・中央のガレキ撤去および 使用済燃料プールの保護に向けたXブレースの撤去について

2018年3月1日

東京電力ホールディングス株式会社

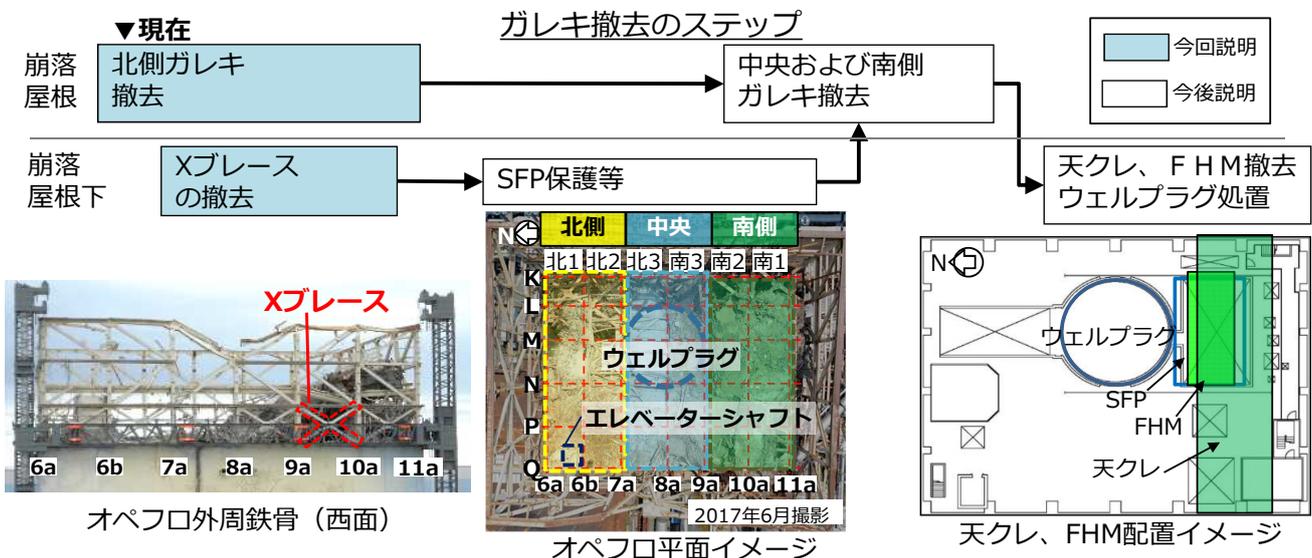
- 原子炉建屋オペレーティングフロア（以下、オペフロ）のガレキ撤去のステップを以下に示す。（以降、天井クレーンを天クレ、使用済燃料プールをSFP、燃料取扱機をFHMと表記）
- 北側ガレキ撤去は、2018年1月22日より着手。
- 今回、「ガレキ撤去装置の追加による北側ガレキ撤去計画の見直し」と、北側ガレキ撤去と並行して実施する「SFP保護等に向けたXブレース(外周鉄骨の一部、下図参照)の撤去計画」が取り纏まったことから、次頁より説明する。なお、SFP保護等は、南側ガレキ撤去の際に、ガレキ等がSFP内へ落下してSFP及びSFP内に保管する燃料の損傷防止・影響緩和を目的に実施するものである。
- 今後ともガレキ状況等の調査を実施し、継続的に作業計画・工程を見直しながら2023年度の燃料取り出し開始を目的に、安全を最優先に作業を進めていく。

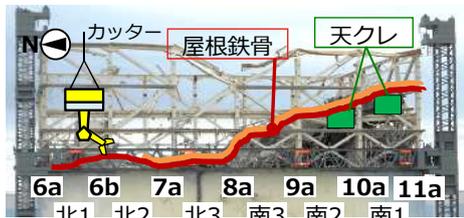
図1 崩落屋根形状(西面より)

- 原子炉建屋屋根は、北側の大半はオペフロ床上にあり、中央から南側に向けて隆起し、南側はSFP上にある天クレ上に落下。（図1）
- 崩落屋根は、ルーフブロック、屋根スラブ、デッキプレート、屋根鉄骨等が重なっており、上から順番に撤去する。（図2）（作業手順はP12~14参照）
- 屋根鉄骨については、北側ガレキ撤去作業が南側のガレキに影響しないように、中央部（7a通り）で分断する計画である。
- 当初、カッター切断による分断を計画していたが、モックアップ試験により切断時の振動が確認されたことから、より安全に分断するためカッターより振動が小さいワイヤーソーを用いる計画に変更する。（図3~5）

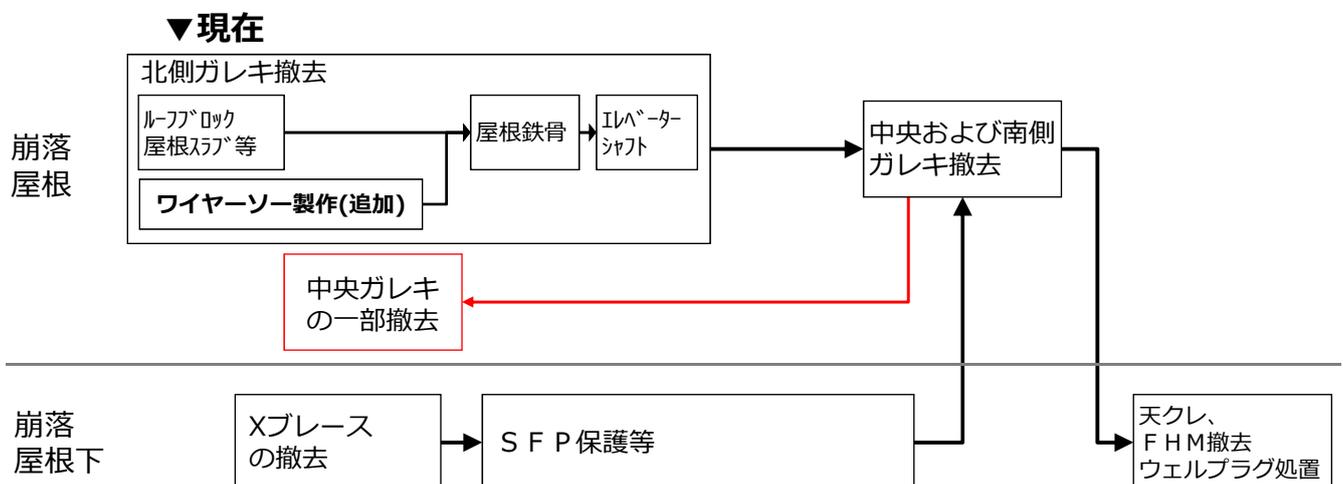
ガレキ撤去のステップについて、以下の通り計画を見直す。

- ワイヤソーが準備できるまで、北側ガレキ撤去を一時中断（屋根鉄骨切断前）する。
- 北側ガレキ撤去の一時中断の間に中央ガレキの一部を先行して撤去する。（次頁参照）
- なお、中央ガレキの一部を先行して撤去することにより、中央部の屋根鉄骨の状況を早期に確認し今後のガレキ撤去を安全に実施するための計画立案に資する情報を得られるほか、ルーフブロック等を吸引することでダスト飛散の抑制になる。

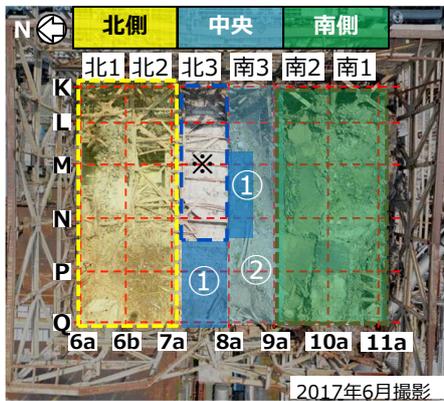
図1

- 図1「①」の範囲の崩落屋根はオペフロ床上に落下している。崩落屋根のうち「ルーフブロック等～デッキプレート」についてダスト発生量の少ない吸引・把持（北側と同工法）により撤去を行う。
- 図1「②」の範囲は、ダスト飛散抑制の観点から「ルーフブロック等」を吸引する。
- なお、飛散抑制対策は北側ガレキ撤去と同様の対策を実施する計画である（P15、16）。（実施中の北側ガレキ撤去における放射性物質濃度は、オペフロダスト濃度警報設定値に対し、低い値で推移している（P17）。）

※ 中央東側（ウェルプラグ周辺）は、これまで実施したオペフロ調査にて、崩落屋根のうち「ルーフブロック等～デッキプレート」を吸引・把持により撤去済み

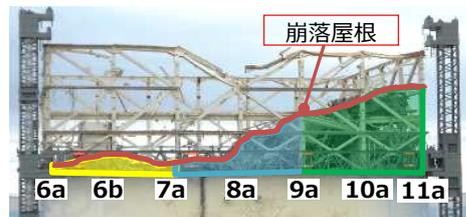
図3 オペフロ7a通り周辺状況

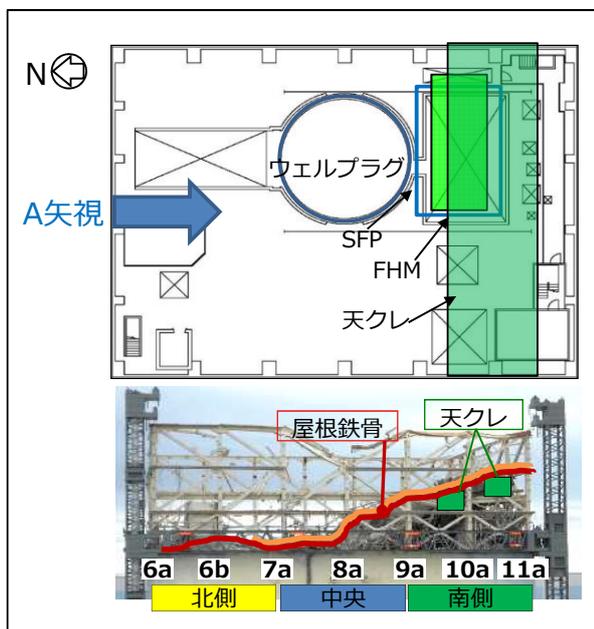
図1

- 南側の崩落屋根は、天クレ上に落下。天クレの下には、FHM、SFPがある。（図1）
- これまでの調査で、天クレは北側ガーダが変形、また、FHMは南東側の脚部が変形していることを確認している。（図2）

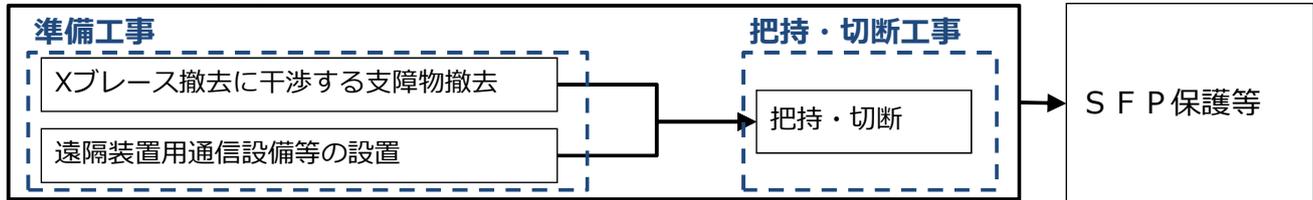
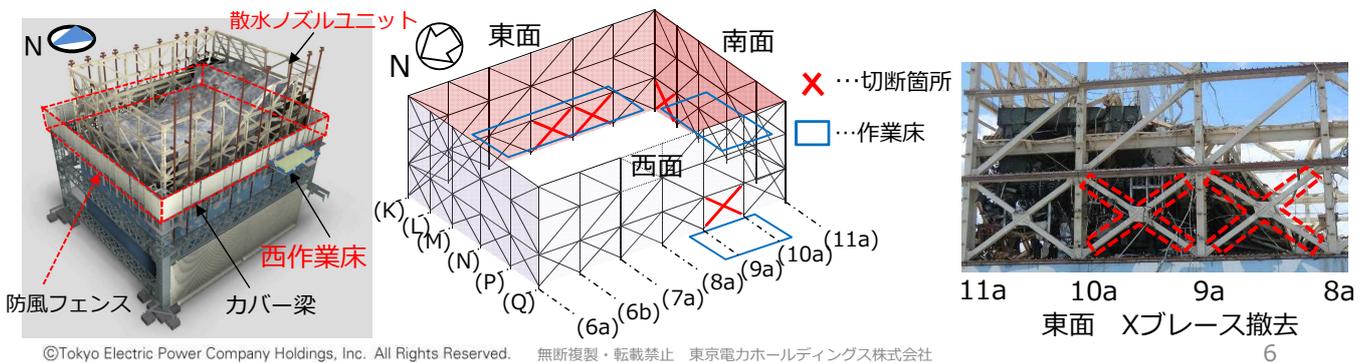
Xブレースの撤去

- 今後実施する南側ガレキ撤去に際し、ガレキ等がSFPへ落下することを防止するため、SFP保護等を実施予定。
- SFP保護等は、作業床（設置済み）からアクセスを計画しており、ルート確保のため一部のXブレースを撤去する。
- Xブレースの撤去は、建屋カバー梁に設置した東西南の作業床に撤去装置を設置し、東面2箇所、西面1箇所、南面1箇所の計4箇所実施する。
- Xブレースの撤去のステップは、以下の通り。準備工事は、2018年4月頃より実施予定。

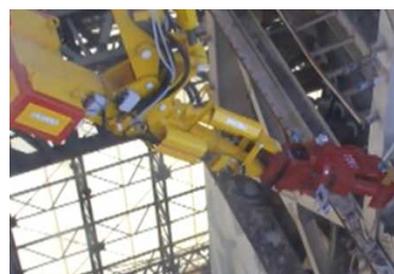
散水設備設置時の支障物撤去の状況

- 準備工事では、Xブレース撤去に干渉する支障物を撤去する。また、作業床には、Xブレース把持・切断工事、SFP保護等にて使用する遠隔装置用の通信設備等を設置する。
- 支障物は、切断面積が小さくダスト発生量の少ないペンチ、カッター(以前実施した散水設備設置や、北側ガレキ撤去で使用)にて撤去する。小ガレキは、ダスト発生量の少ない吸引装置で吸引する。なお、散水設備設置時の支障物撤去で同様な作業を実施しており、期間中、オペフロ上のダストモニタは、警報設定値に対し、低い値で推移した。
- なお、作業時に「各作業床廻りの防風フェンス」「外周鉄骨に取り付けている散水ノズルユニット(14本のうち、1本もしくは2本)」が装置類に干渉するため、一時的に取外し、作業完了後復旧する
 ✓ 防風フェンス取外し：0.5~2ヶ月程度/箇所、散水ノズルユニット取外し：0.5ヶ月程度/箇所
- 防風フェンスは、ダスト飛散リスクのさらなる低減を目的として設置したものであり、また、その他のダスト飛散抑制対策 (P15,16) を継続して実施していくことから、防風フェンスを一時的に取り外したとしても、ダストの飛散は抑制できる。

カッター

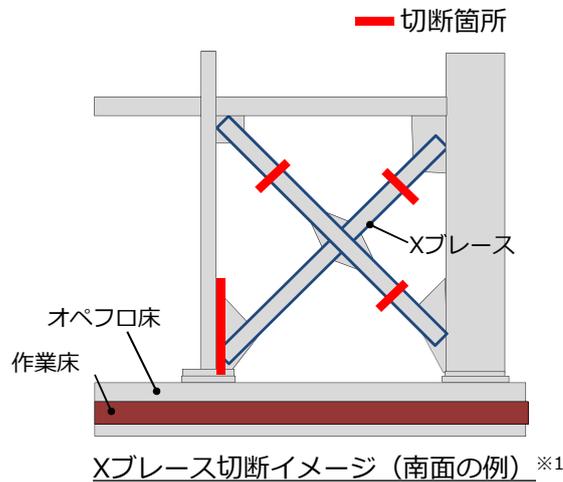
- Xブレースは、下図の通り4ヶ所を切断し撤去する。（撤去で使用する装置についてはP18参照）
- 鉄骨は内部に汚染が浸透しないこと、切断時の刃の接触面積が小さいこと、および表面のダストは飛散防止剤により固着していることから、Xブレース切断時のダストの飛散は抑制できる。
- なお、作業時に「各作業床廻りの防風フェンス」「外周鉄骨に取り付けている散水ノズルユニット(14本のうち1本)」が装置類に干渉するため、一時的に取外し、作業完了後復旧（取り外し期間は0.5ヶ月程度/箇所）する。

※1：東面、西面については、干渉物回避や内空確保の観点で切断位置が異なる

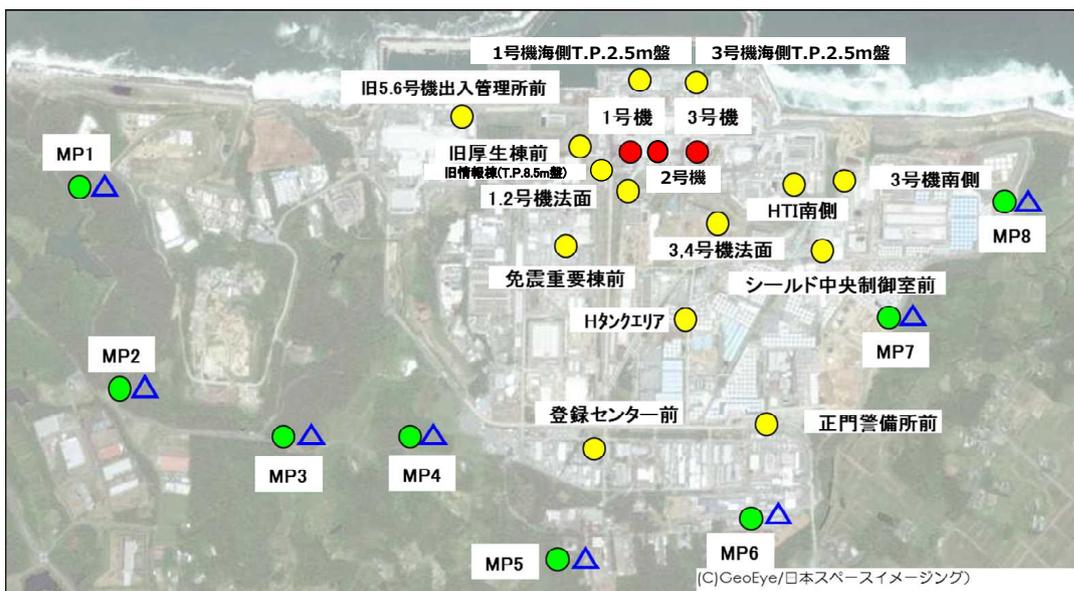
- 放射性物質濃度は、作業中だけでなく、夜間・休日も24時間体制※で免震重要棟にて監視。

- オペフロ上のダストモニタで監視
- 構内ダストモニタで監視
- △ モニタリングポスト近傍ダストモニタで監視
- 敷地境界モニタリングポストで監視

- 「モニタリングポスト近傍ダストモニタ」の警報値は、周辺監視区域外におけるセシウム134の空気中の濃度※1を1/2にした値に設定。
- 「原子炉建屋オペフロ上」は、モニタリングポスト近傍ダストモニタの設定値を超えない様に値を設定。
- 「構内ダストモニタ」は、放射線防護の観点から放射線作業従事者が呼吸するセシウム134の空気中濃度限度※2の1/20に設定。

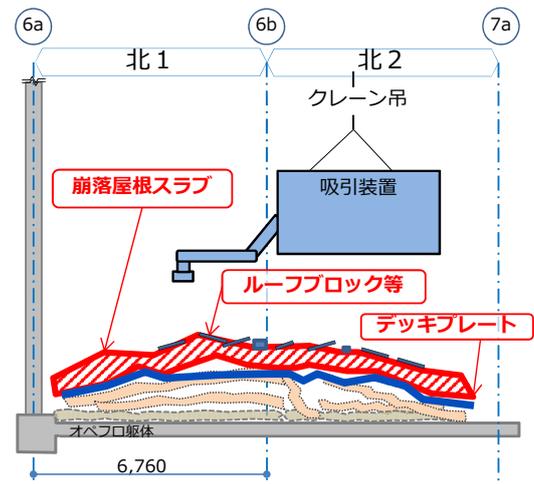
吸引機によるガレキ撤去の様子 (1号機)

- ルーフブロックは、屋根スラブ表面から剥がれ、折り重なった状態。
- 屋根スラブは、崩落の影響でひび割れた状態。
- ルーフブロックは吸引装置で吸引。鉄筋等の支障物はペンチで撤去。
- 屋根スラブは、吸引装置で吸引。
- デッキプレートについても鉄筋等の支障物と同様にペンチで撤去する。
- 吸引装置で吸引したガレキは、吸引装置に接続されたコンテナに収容。
- なお、オペフロ調査に干渉した小ガレキの撤去も同様な工法で実施し、調査期間中、オペフロ上のダストモニタは、警報設定値に対し、低い値で推移。

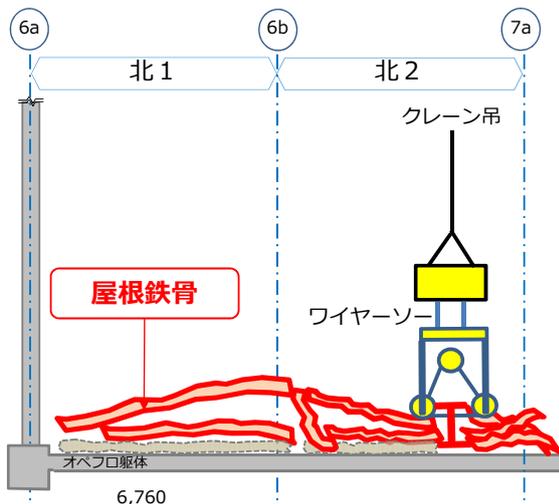
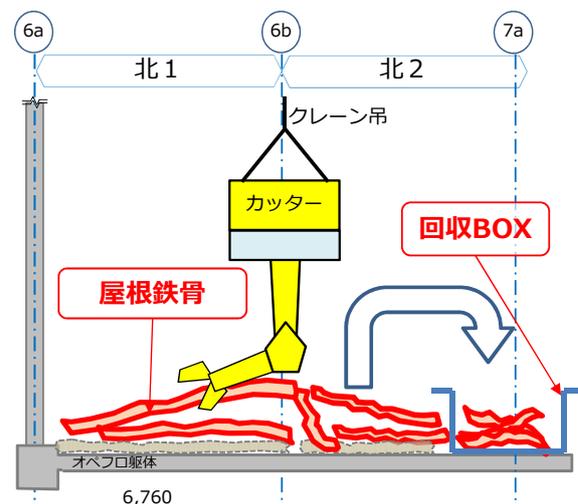
- 屋根鉄骨は、屋根スラブに覆われている状態であるため、屋根スラブ撤去後に調査を行う。
- 屋根スラブ撤去後の調査により、屋根鉄骨の切断によって南側のガレキに影響を与えないことを確認する。調査結果によっては作業手順の見直しを行う。
- 屋根鉄骨は、北側ガレキ撤去作業が南側のガレキに影響しないように、ワイヤーソーにより中央部 (7a通り) で分断する。
- 分断後の屋根鉄骨をカッターで切断し、オペフロ上の回収ボックスで集積した後、地上にてコンテナに積み替え、搬出する。

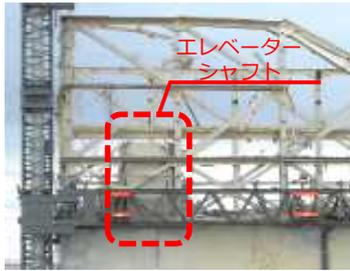
エレベーターシャフト状況

- エレベーターシャフトは鉄筋コンクリート製。壁はひび割れている状態。
- 局所的な散水 (ニブラ等の装置先端から散水) を行いながら、ニブラやカッターを用い小さく圧砕しながら撤去する。
- エレベーターシャフト撤去時には、水を張った箱を設置し、小さく圧砕したコンクリート片のオペフロ上への落下によるダスト飛散を抑制する。
- 鉄筋についてはペンチで把持し撤去する。

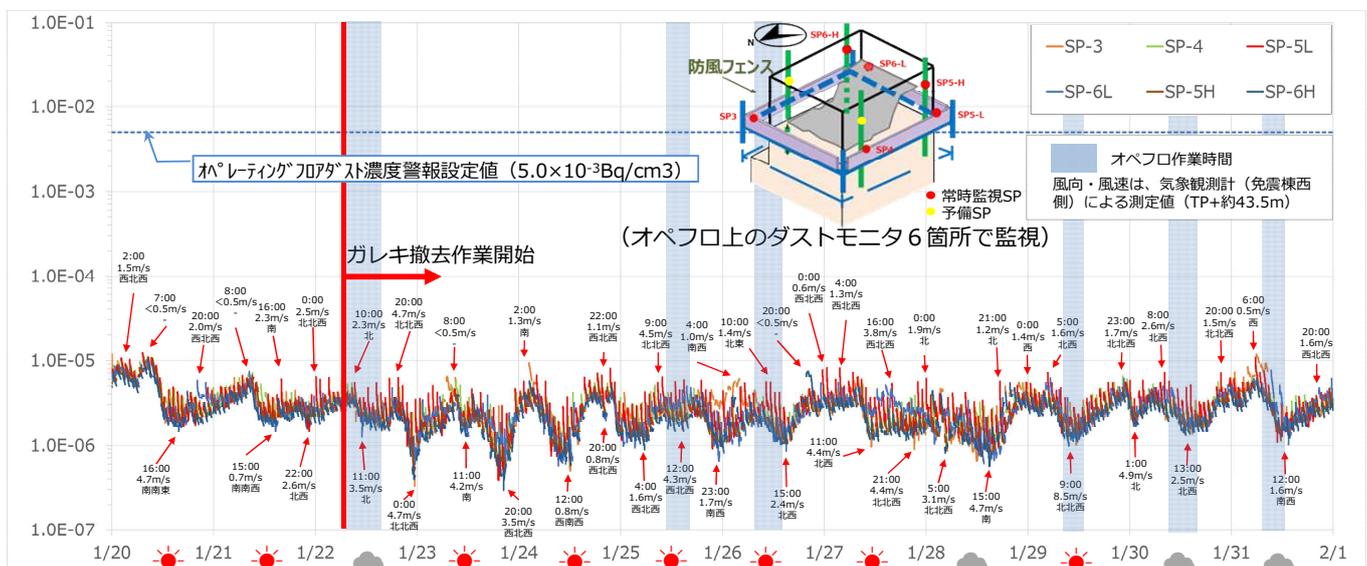
- 2017年9月よりオペフロ上の監視体制を強化※ (オペフロ上のダストモニタ：4箇所→6箇所)。
- 2018年1月22日よりガレキ撤去到着手。
- オペフロのダスト濃度に有意な変化はなく、オペフロダスト濃度警報設定値 ($5.0 \times 10^{-3} \text{Bq/cm}^3$) に対し低い値で推移。
- 今後も連続ダストモニタによる空気中の放射性物質濃度の傾向監視を継続する。

※Xブレース撤去時に南東のダストサンプリングポイント (SP6-H) が装置類に干渉するため、一時的に取り外し、作業完了後復旧(0.5ヶ月程度/箇所)する。なお、取外し期間中は、予備のサンプリングポイント(北東側上段SP)へ切替をし、ダストの6点監視を継続する。

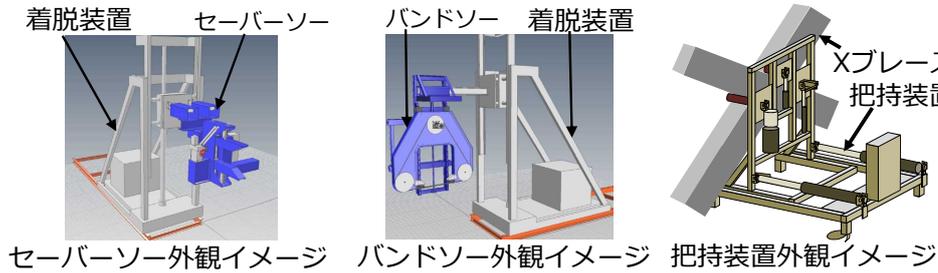
セーバーソー外観イメージ バンドソー外観イメージ 把持装置外観イメージ

- Xブレースの撤去は、以下の装置を使用する。なお、装置は地上より遠隔で操作する。
 - セーバーソー、バンドソー … Xブレースを切断する。(切断部位に合わせて装置を選択)
 - 着脱装置 … Xブレースへのセーバーソーおよびバンドソーの取り付け・取り外しを行う。
 - 把持装置 … 「切断中のXブレースの転倒防止」「切断後のXブレースの引出し」を行う。

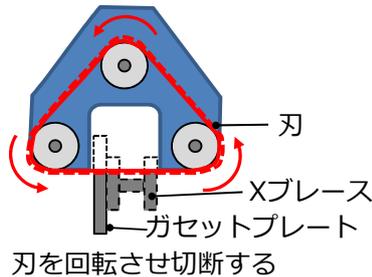
刃を回転させ切断する

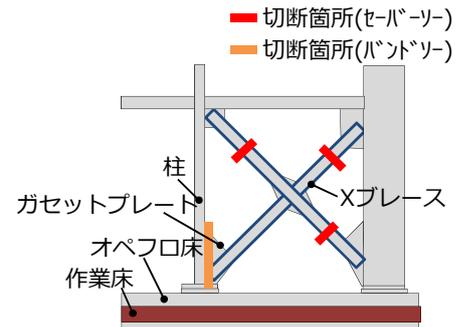
Xブレース切断イメージ (南面の例) ※1

※1：東面、西面については、干渉物回避や内空確保の観点で切断位置が異なる
