G3西タンク連結弁グランドにじみについて

2018年05月31日

東京電力ホールディングス株式会社

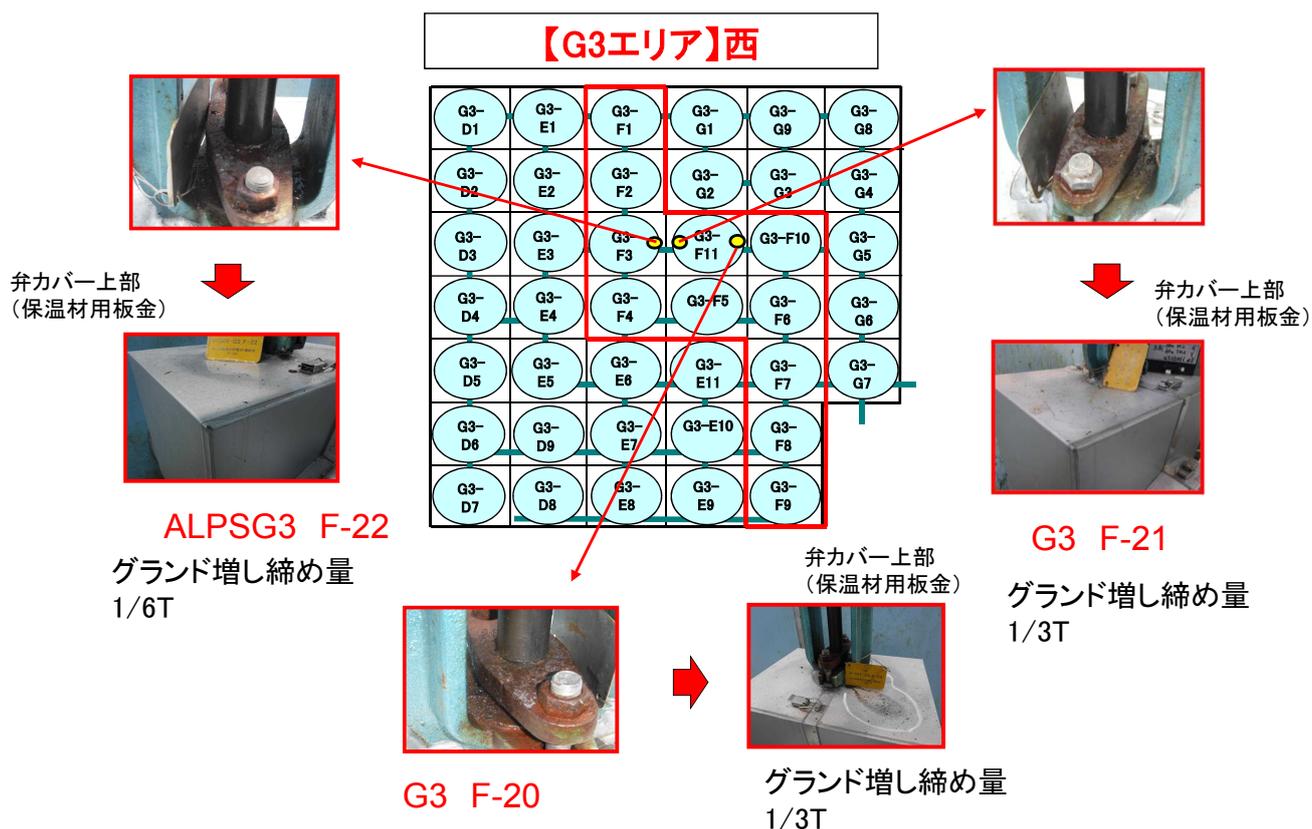
(参考) G3西タンクの状況

平成30年5月21日 11時20分頃 ストロンチウム処理水を貯留するG3西タンクエリアにおいて、タンク間の連結弁グランド部に「にじみ」が発生していることを協力企業のタンク巡視委託員が発見した。

| 11:50 | 運転員により、にじみは3カ所。にじんだ水は弁カバー上部（保温材用板金）に留まり堰内への滴下は無いことを確認 |

- ・貯留水：ストロンチウム処理水
- ・グルーピング数：11タンク（連結弁22個）
- ・タンクレベル：≒9040mm
- ・堰内雨水水位：120mm

- ・グラウンド部の増し締め実施。
- ・二回目の巡視にて状況確認を実施し、異常が無いことを確認した。
