# 1号機原子炉建屋 Xブレース撤去に干渉する支障物撤去の状況について

2018年5月31日

## 東京電力ホールディングス株式会社

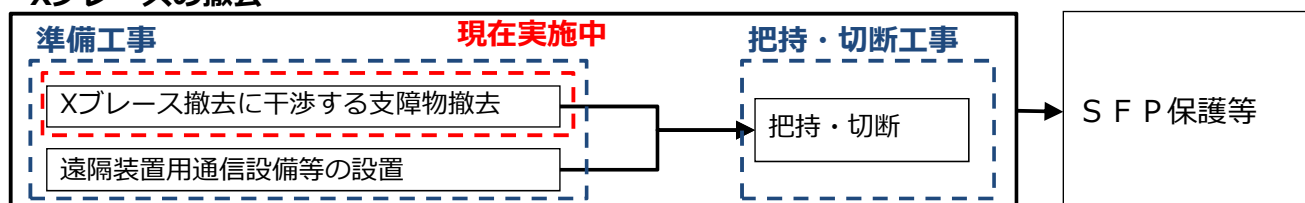
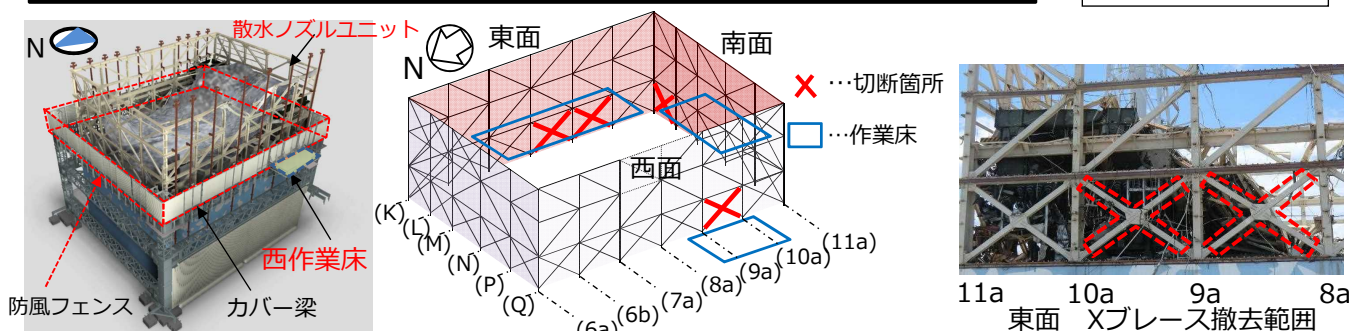
### Xブレースの撤去

- 今後実施する南側ガレキ撤去に際し、ガレキ等がSFPへ落下することを防止するため、SFP保護等を実施予定。
- SFP保護等は、作業床（設置済み）からアクセスを計画しており、ルート確保のため一部のXブレースを撤去する。
- Xブレースの撤去は、建屋カバー梁に設置した東西南の作業床に撤去装置を設置し、東面2箇所、西面1箇所、南面1箇所の計4箇所実施する。
- Xブレースの撤去のステップは、以下の通り。
- 2018年5月10日からXブレース撤去に干渉する支障物の撤去を開始した。

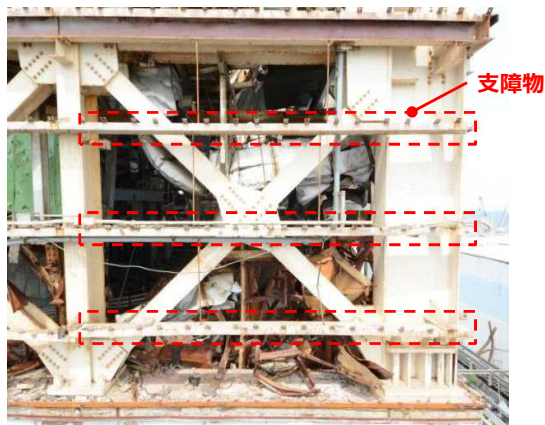
2017年9月  
(支障物撤去着手前)

Xブレース撤去に干渉する支障物撤去の状況写真 (南面外部側)
