2号機原子炉建屋西側外壁開口工事 及びオペフロ調査等について

2018年5月31日

東京電力ホールディングス株式会社

1. 2号機原子炉建屋西側外壁開口の進捗状況について

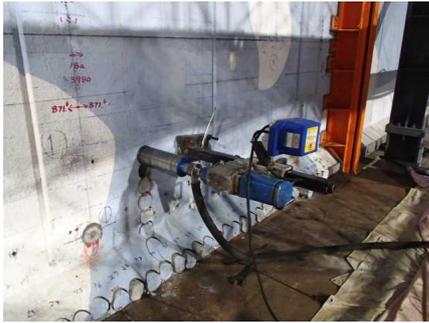
解体用コア削孔（STEP3）
2018/4/24撮影

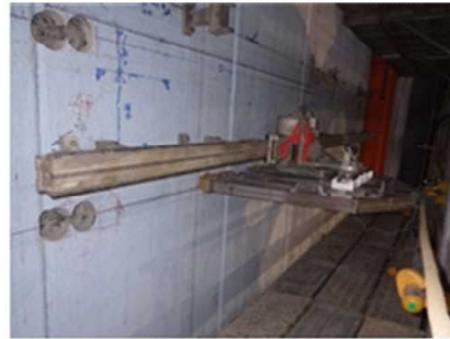
壁目地切り（STEP4）
2018/5/14撮影

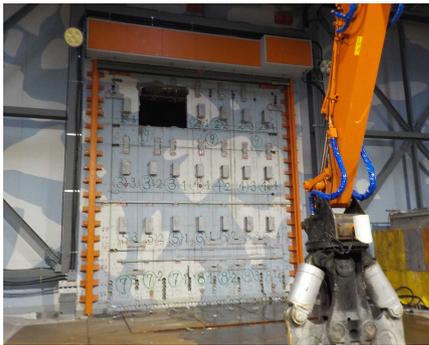
壁解体(STEP6)
2018/5/28撮影

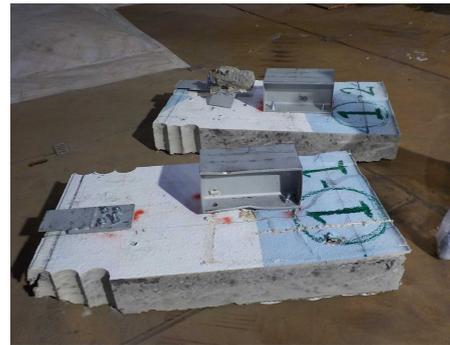
壁解体（STEP6）
2018/5/28撮影

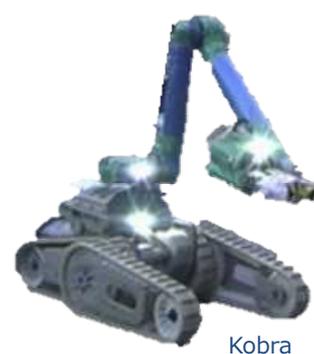
遠隔無人ロボットイメージ

- 「オペフロ内残置物移動・片付」及び「オペフロ内残置物移動・片付後調査」を円滑に実施するため、残置物状況の調査及びオペフロ西側壁開口近傍の線量等の調査を行う。
- 主な調査内容は以下の通り
 - ・ 空間線量測定
 - ・ ダスト測定
 - ・ スミア測定（床・壁）
 - ・ カメラによる残置物等の状況調査
 - ・ コリメート付線量計による測定（床・壁）

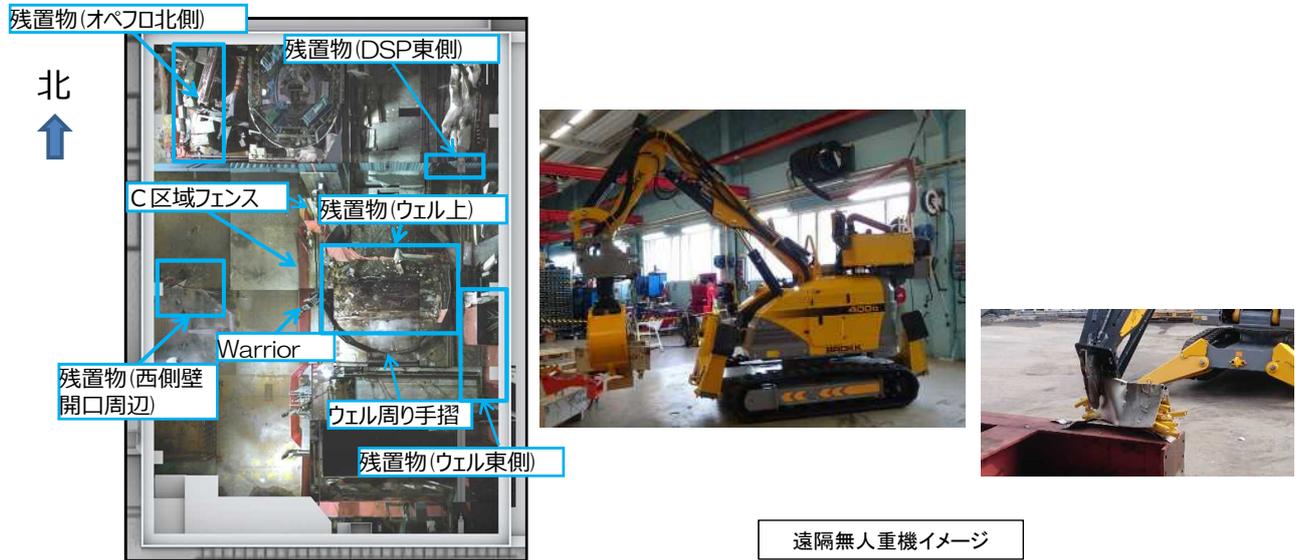
遠隔無人重機イメージ

- 「オペフロ内残置物移動・片付後調査」の支障となる資機材等の残置物の移動・片付を行う。
- 主な移動・片付対象物は以下の通り
 - ・ C区域フェンス
 - ・ ウェル周り手摺
 - ・ ツールラック等
 - ・ Warrior
