# 福島第一原子力発電所 1号機 オペレーティングフロア調査の実施について

2018年6月28日

## 東京電力ホールディングス株式会社

### 1. 調査の概要

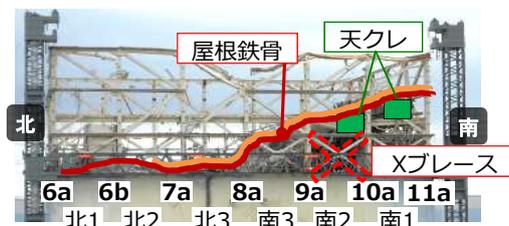
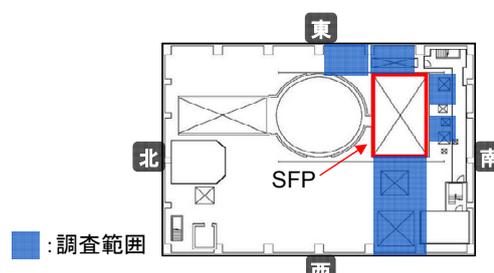
- 各測定エリアで3ポイント測定
- 測定高さはオペフロ床面近傍
- ガレキとの干渉を回避するため、ポール挿入方向・挿入点及び測定箇所を調整する。

- ① 崩落屋根下ガレキ表面の空間線量率測定（ダスト影響評価用）
- ② 3D計測（ガレキ落下対策立案用）

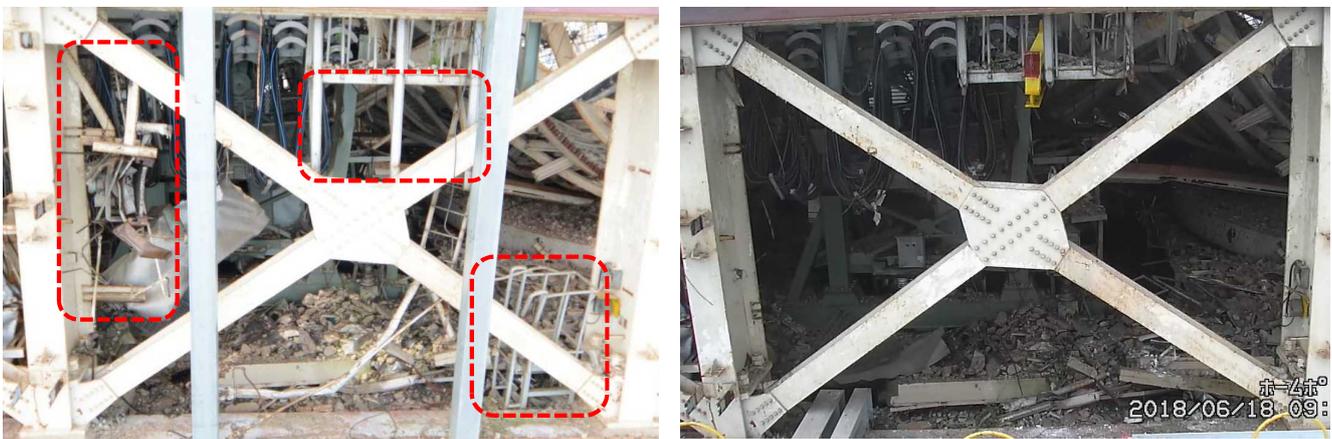
Xブレース撤去に干渉する支障物撤去の状況写真 (東面)

主な支障物

2017年4月  
(支障物撤去着手前)

2018年6月  
(支障物撤去着手後)

- 今後実施する南側ガレキ撤去に際し、ガレキ等がSFPへ落下することを防止するため、SFP保護等を実施予定。
- SFP保護等は、作業床 (設置済み) からアクセスを計画しており、ルート確保のため一部のXブレースを撤去 (東面2箇所、西面1箇所、南面1箇所の計4箇所) する。
- 2018年5月10日からXブレース撤去に干渉する支障物の撤去を開始し、現在、東面の支障物撤去を実施中

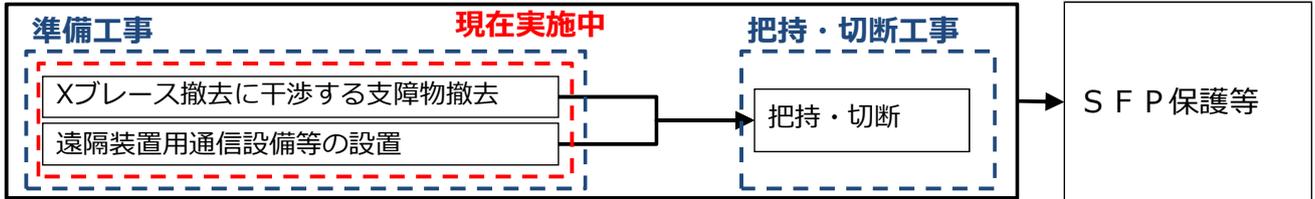
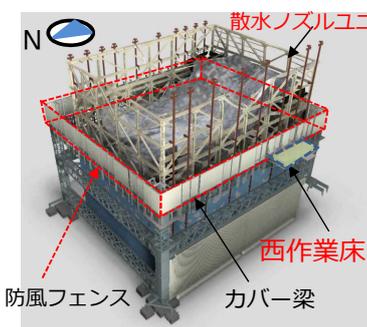
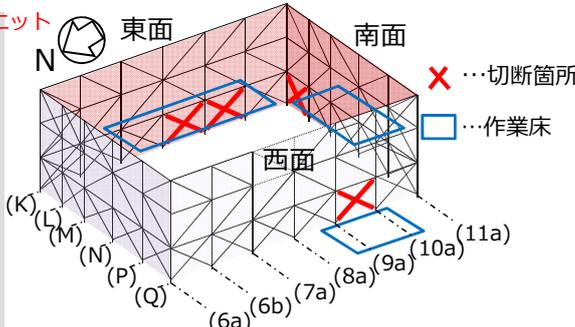
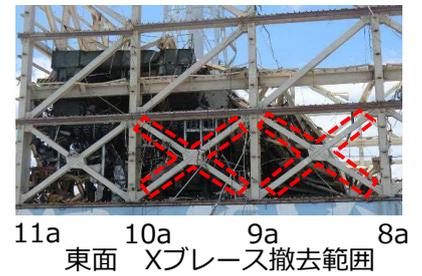
**Xブレースの撤去**

- 今後実施する南側ガレキ撤去に際し、ガレキ等がSFPへ落下することを防止するため、SFP保護等を実施予定。
- SFP保護等は、作業床（設置済み）からアクセスを計画しており、ルート確保のため一部のXブレースを撤去する。
- Xブレースの撤去は、建屋カバー梁に設置した東西南の作業床に撤去装置を設置し、東面2箇所、西面1箇所、南面1箇所の計4箇所実施する。
- Xブレースの撤去のステップは、以下の通り。
