大雨時における建屋流入量の考察

2018年7月26日

東京電力ホールディングス株式会社

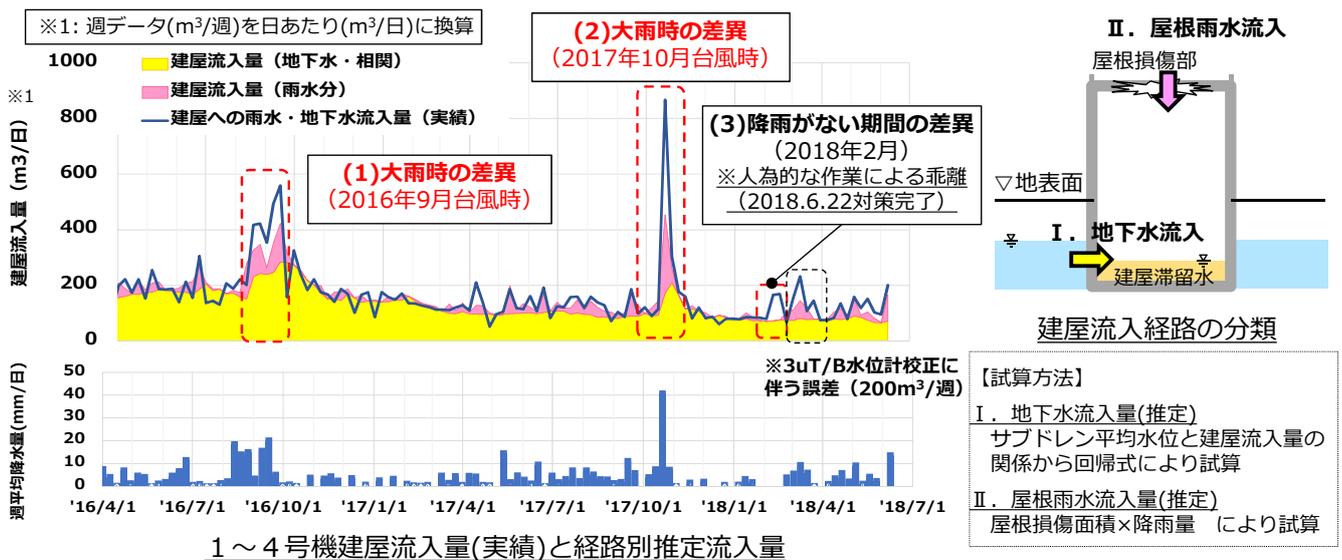
1. 一時的な建屋流入量の増加について

- 建屋流入量の「実績値」(青線)と「推定値(I. 地下水流入量(黄色) + II. 屋根雨水流入量(ピンク))」を比較すると台風等大雨時に差異が確認される。

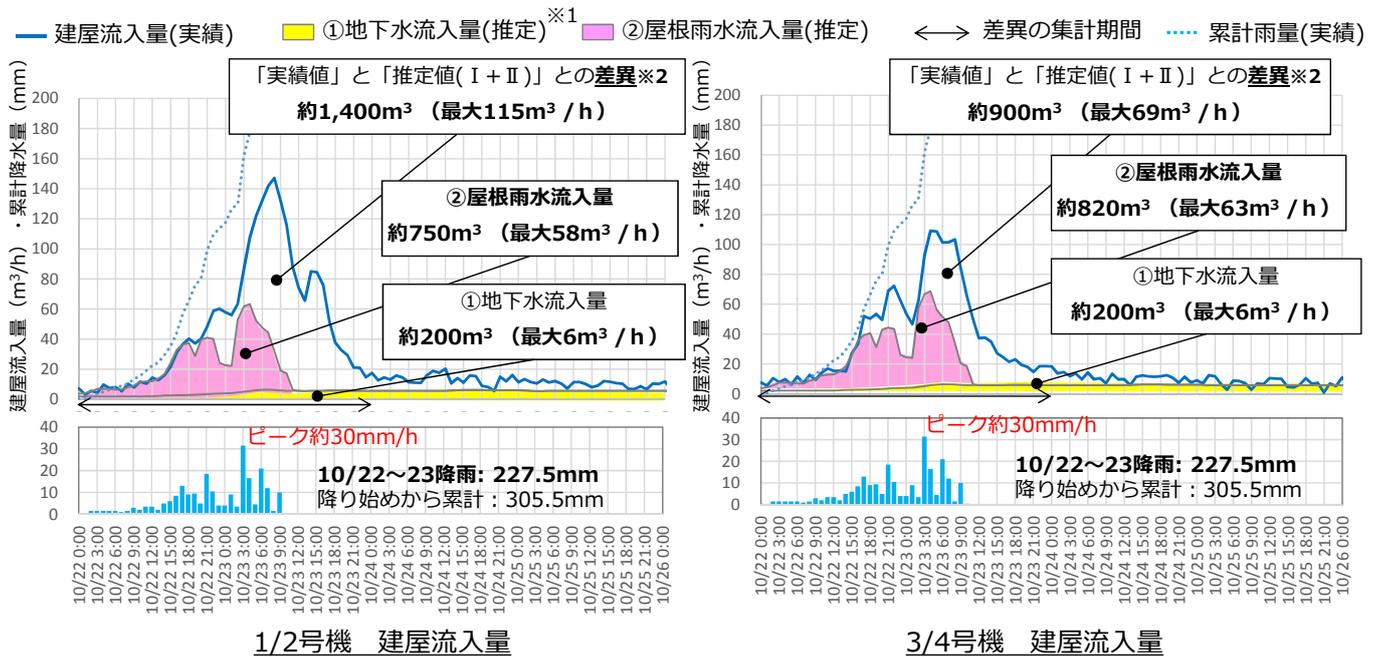
2. 2017年10月台風時の分析

- 2017年10月台風のうち、降雨期間中の10/22~10/23の「実績値」と「推定値」において、建屋流入の総量の差異は、1/2号機が約1,400m³、3/4号機が約900m³となっている。

※1: I. 地下水流入量(推定)は、1,2号機-3,4号機それぞれ1~4号機全体の1/2として概略計算した。(以降同じ)

※2: 集計期間10/22 0:00 ~ 10/24 0:00で、「実績値」と「推定値(I+II)」との差分を累積加算した。

- 2017.10.22~23の降雨 (227.5mm) における建屋流入量の推定値と実績値の差異は1 - 4号機で約2,300m³ (1/2号建屋: 約1,400m³, 3/4号建屋: 約900m³)。

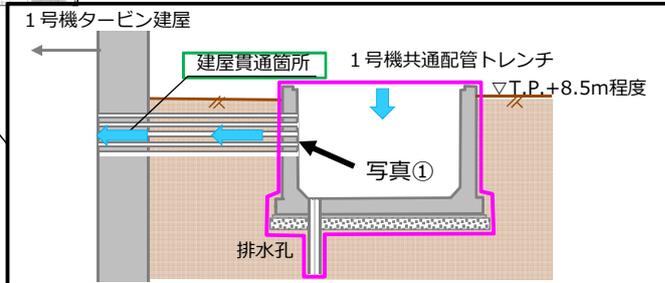
【建屋貫通箇所断面図】

【参考】想定要因① 1,2uT/B屋根雨水排水の建屋近傍トレンチを介した流入

- 1, 2号機東側に位置するトレンチのうち, 1号機取水電源ケーブル管路の貫通部, 2号機取水電源ケーブルトレンチ内部の貫通部の止水・内部充填等を実施中。
(7/13着手, 8月末完了予定)

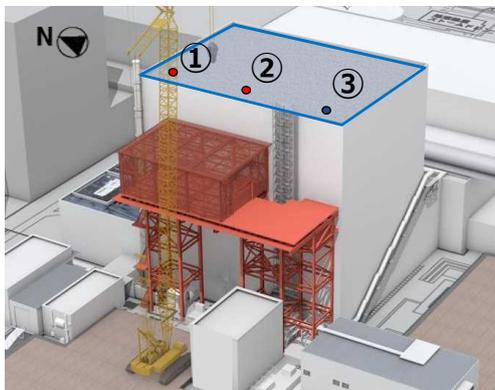
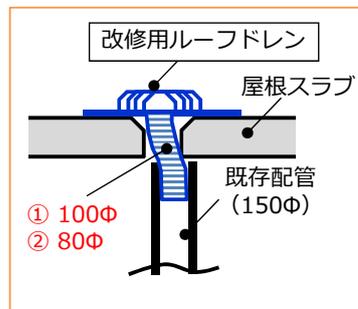
2号機原子炉建屋 鳥瞰図

【参考】想定要因② 2uR/Bルーフトレン損傷部からの雨水流入

- 2018年6月11日の降雨時にオペフロ床面に雨水が一時的に溜まる状況を確認した。
- 調査の結果, 屋上のルーフトレン2箇所(北側・中央)について、配管のズレを確認したため、雨水配管の補修を実施。(2018年7月12日完了)
- オペフロ内のロボット調査時に配管の損傷状況を確認し, 必要な追加対策を検討する。

- ①、②ルーフトレン・改修方法
(③は、配管が確認できず閉塞)

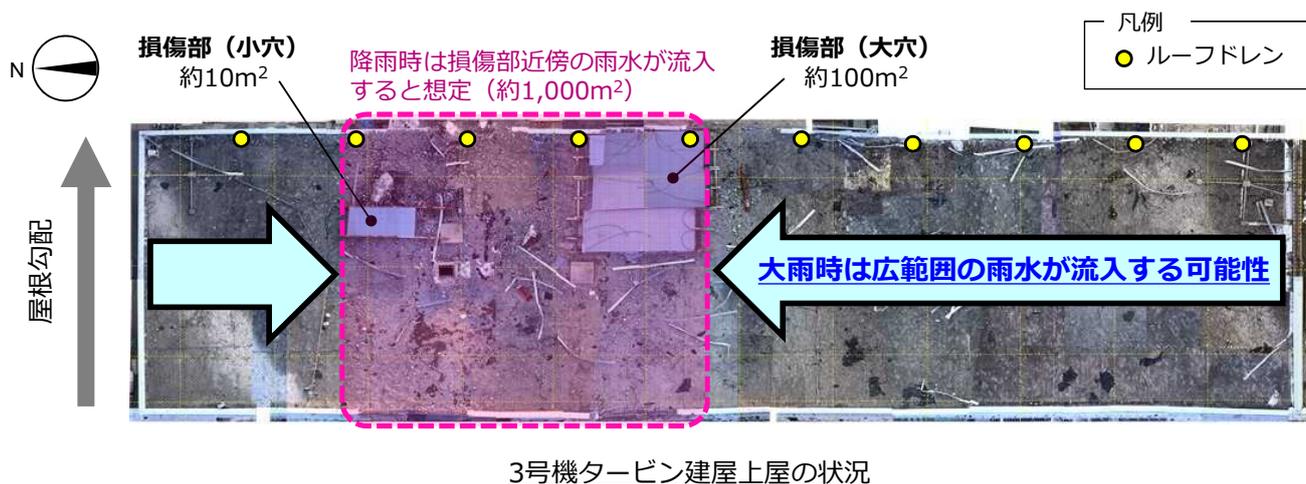
大雨時の雨水流入量の増加（3号機タービン建屋上屋）

- タービン建屋屋根面は東側に傾斜しており、屋根への雨水は東端に設置されたルーフドレンから排水される構造となっている。
- 屋根損傷部近傍の降雨は、建屋内に流入すると想定している。（想定面積：約1,000m²）
- 2017年10月台風時は、短期間に非常に多くの降雨があったため屋根排水が間に合わず、屋根損傷部にこれまで考慮してきた範囲より広い範囲の雨水が流入した可能性があると考えられる。
⇒3号機タービン建屋上屋屋根損傷部については、流入対策を実施予定。
（2020年上期完了予定）

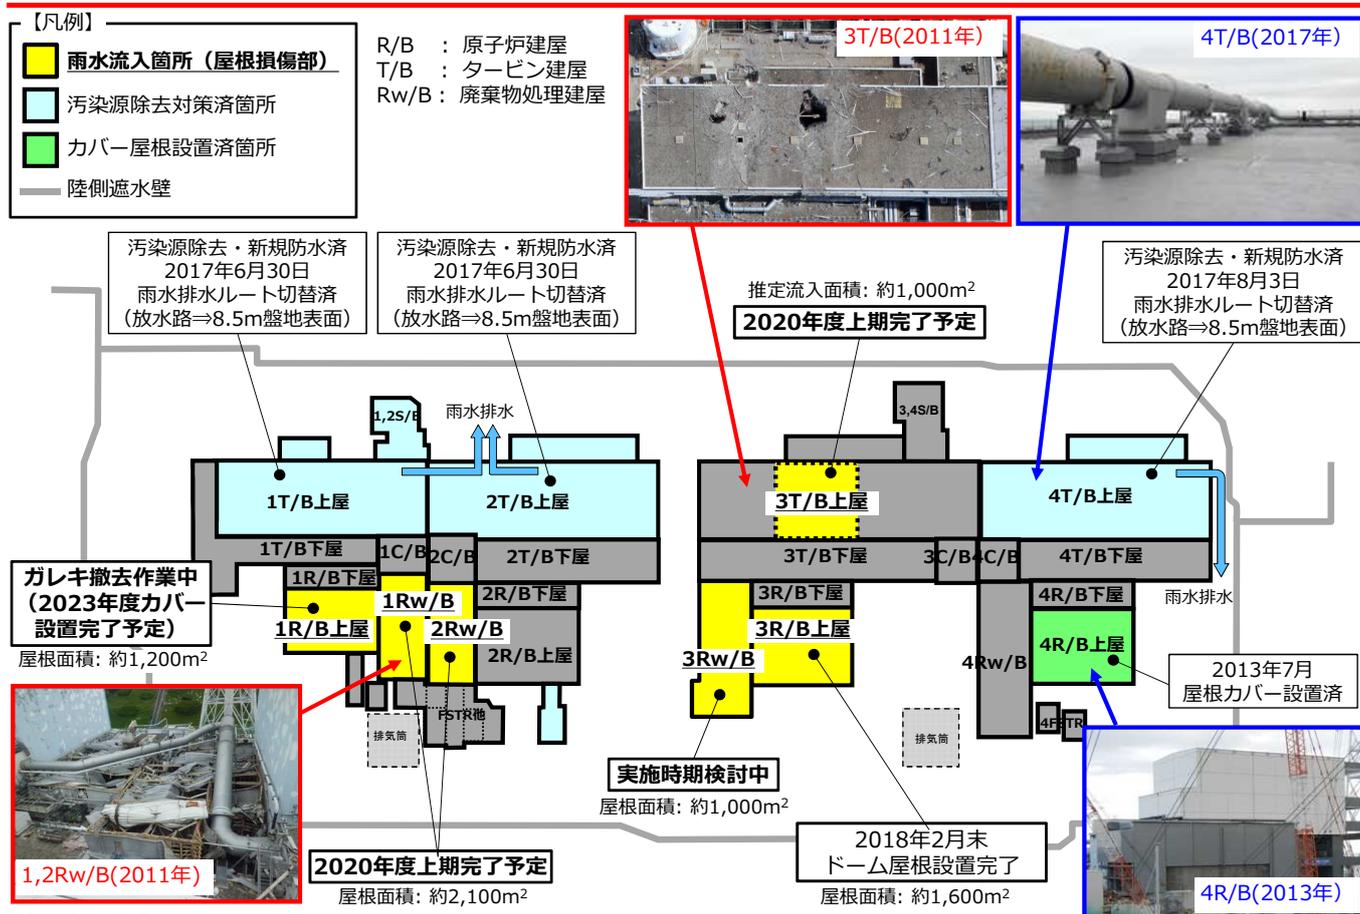
【参考】屋根雨水対策状況（全体）

- 建屋流入量の推定値(I. 地下水流入量+II. 屋根雨水流入量)は、2016年9月台風、2017年10月台風において実績との差異が顕著である。
- この要因について、2017年10月台風以降の調査、分析等を行ったところ、現時点では主に、下記と想定している。
 - ①建屋近傍トレンチを介した建屋への直接流入
 - ②2号機R/Bルーフドレンの破損
 - ③3号機T/B屋根の損傷箇所以外の雨水流入
- 上記で想定した主な要因を基に算定した結果、建屋へ流入する可能性のある水の量は、最大で約2,600m³。
2017年10月22~23日の降雨（227.5mm）における建屋流入量の推定値と実績値の差異である約2,300m³を上回るものである。
- ①建屋近傍トレンチを介した建屋流入については、対策を実施中である（8月末完了予定）。②2号機R/Bルーフドレンの破損については対策が完了。③については、2020年対策完了に向けて10月から対策の準備工事に着手する予定。
- 以上から、大雨時に認められた建屋流入量の実績と推定値の差異は、対策を実施していくことにより、解消していくものと考えている。
- 今後、対策による効果を確認のうえ、必要な対策について検討していく。

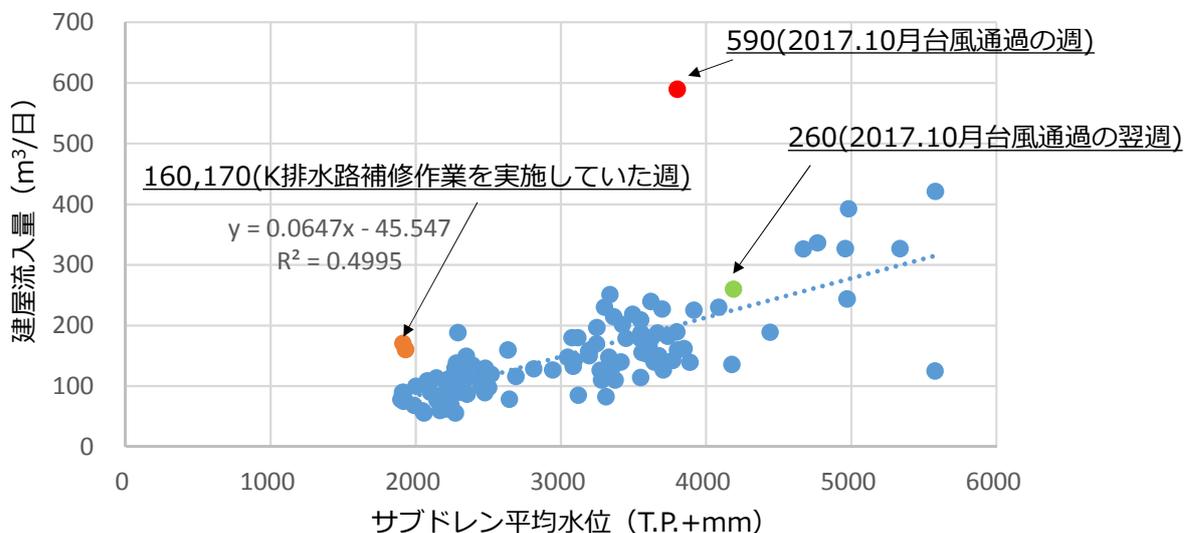
サブドレン平均水位と建屋流入量（雨水流入量(推定)を除く）

- 地下水流入量(推定)は、サブドレン平均水位と建屋流入量（※雨水流入量(推定)を除く）の関係に基づき、回帰式にサブドレン平均水位を代入して算出した

(※ 評価期間：2016年1月～2018年2月)
