## H 4 ・ H 6 エリアタンク漏えいによる汚染の影響調査

- ①追加ボーリング観測孔の放射性物質濃度推移
- ②地下水バイパス調査孔・揚水井の放射性物質濃度推移
- ③排水路の放射性物質濃度推移
- ④海水の放射性物質濃度推移

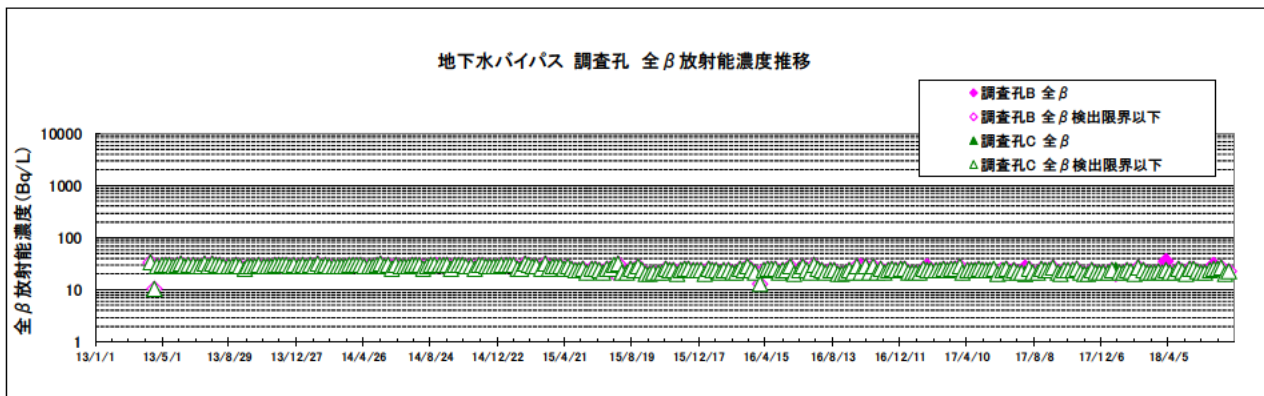
【全β】

地下水バイパス調査孔

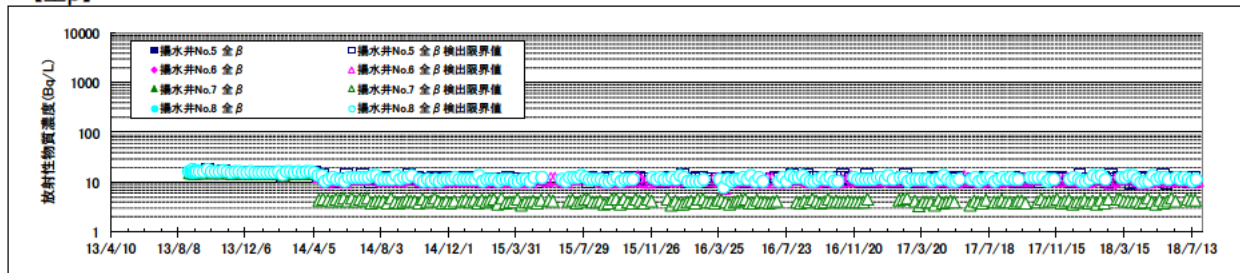
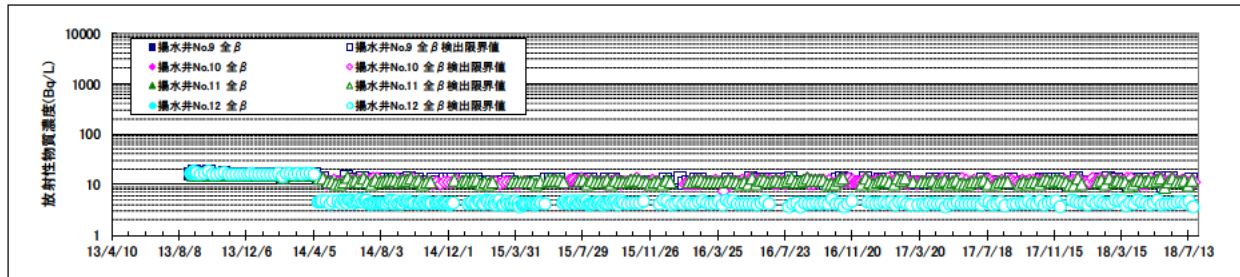
【全β】

### 地下水バイパス揚水井

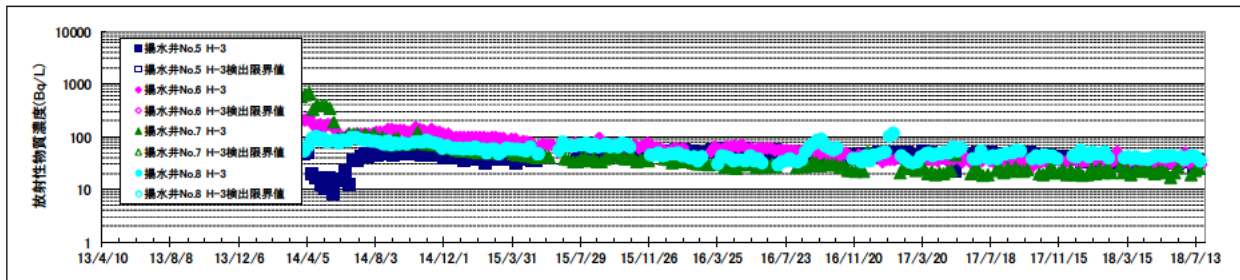
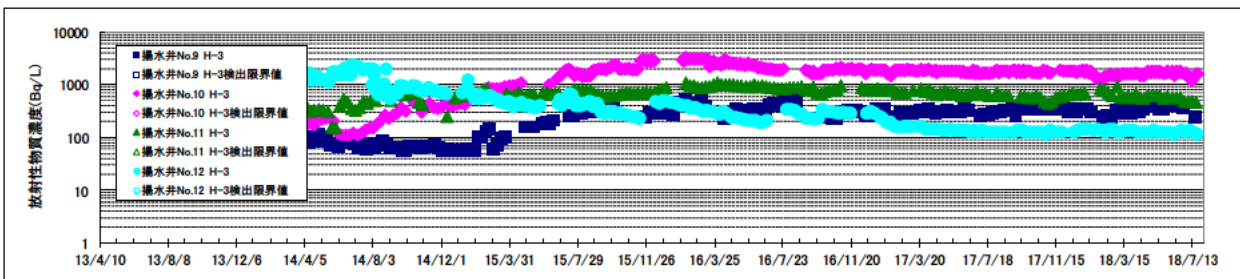
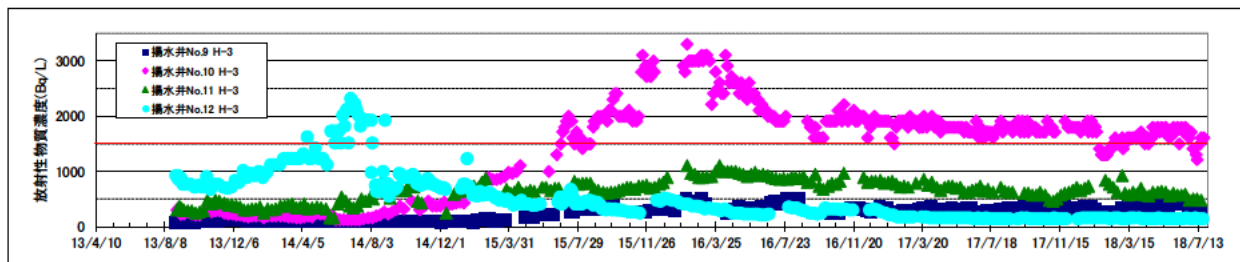
【トリチウム】

揚水井No.9：2018/7/5,12 ポンプ点検により採取中止

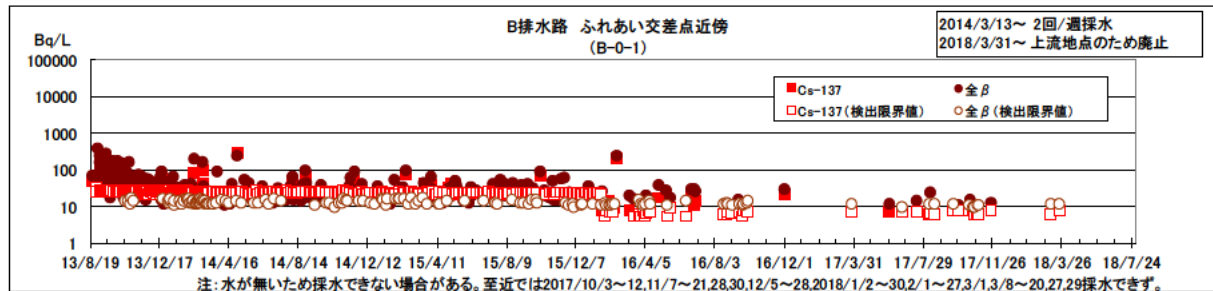
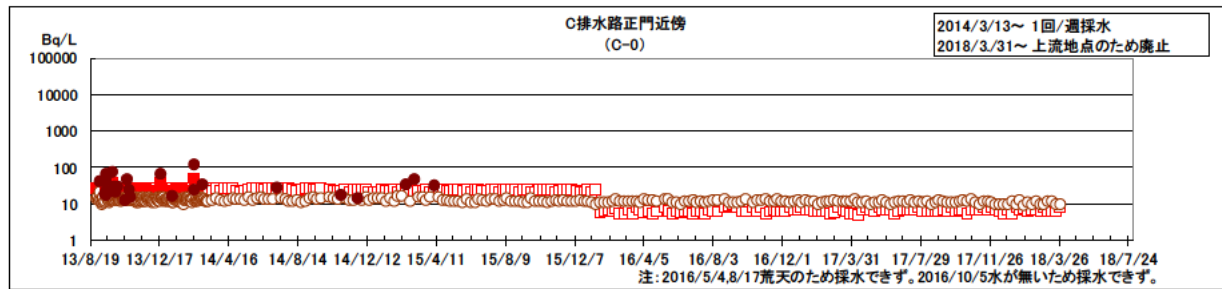
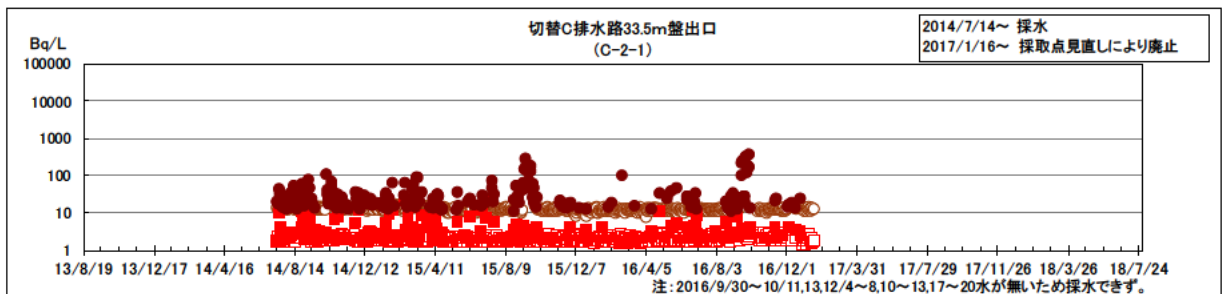
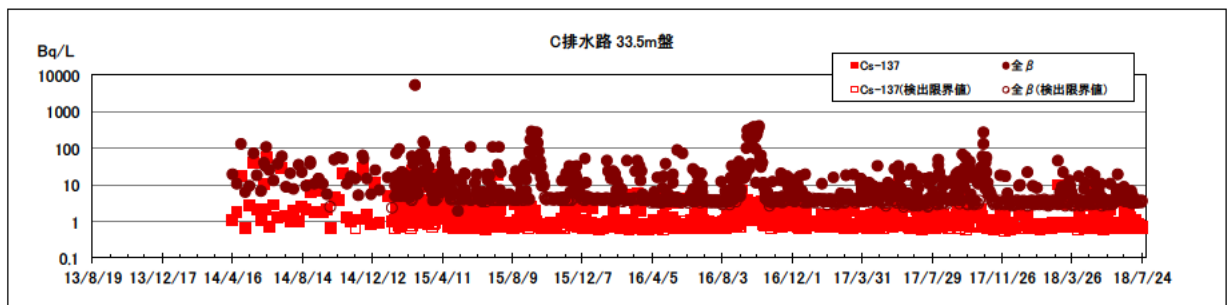
### ③排水路の放射性物質濃度推移

(注)  
Cs-134, 137の検出限界値を見直し(B排水路ふれあい交差点近傍: 2016/1/21～、C排水路正門近傍: 2016/1/20～)。

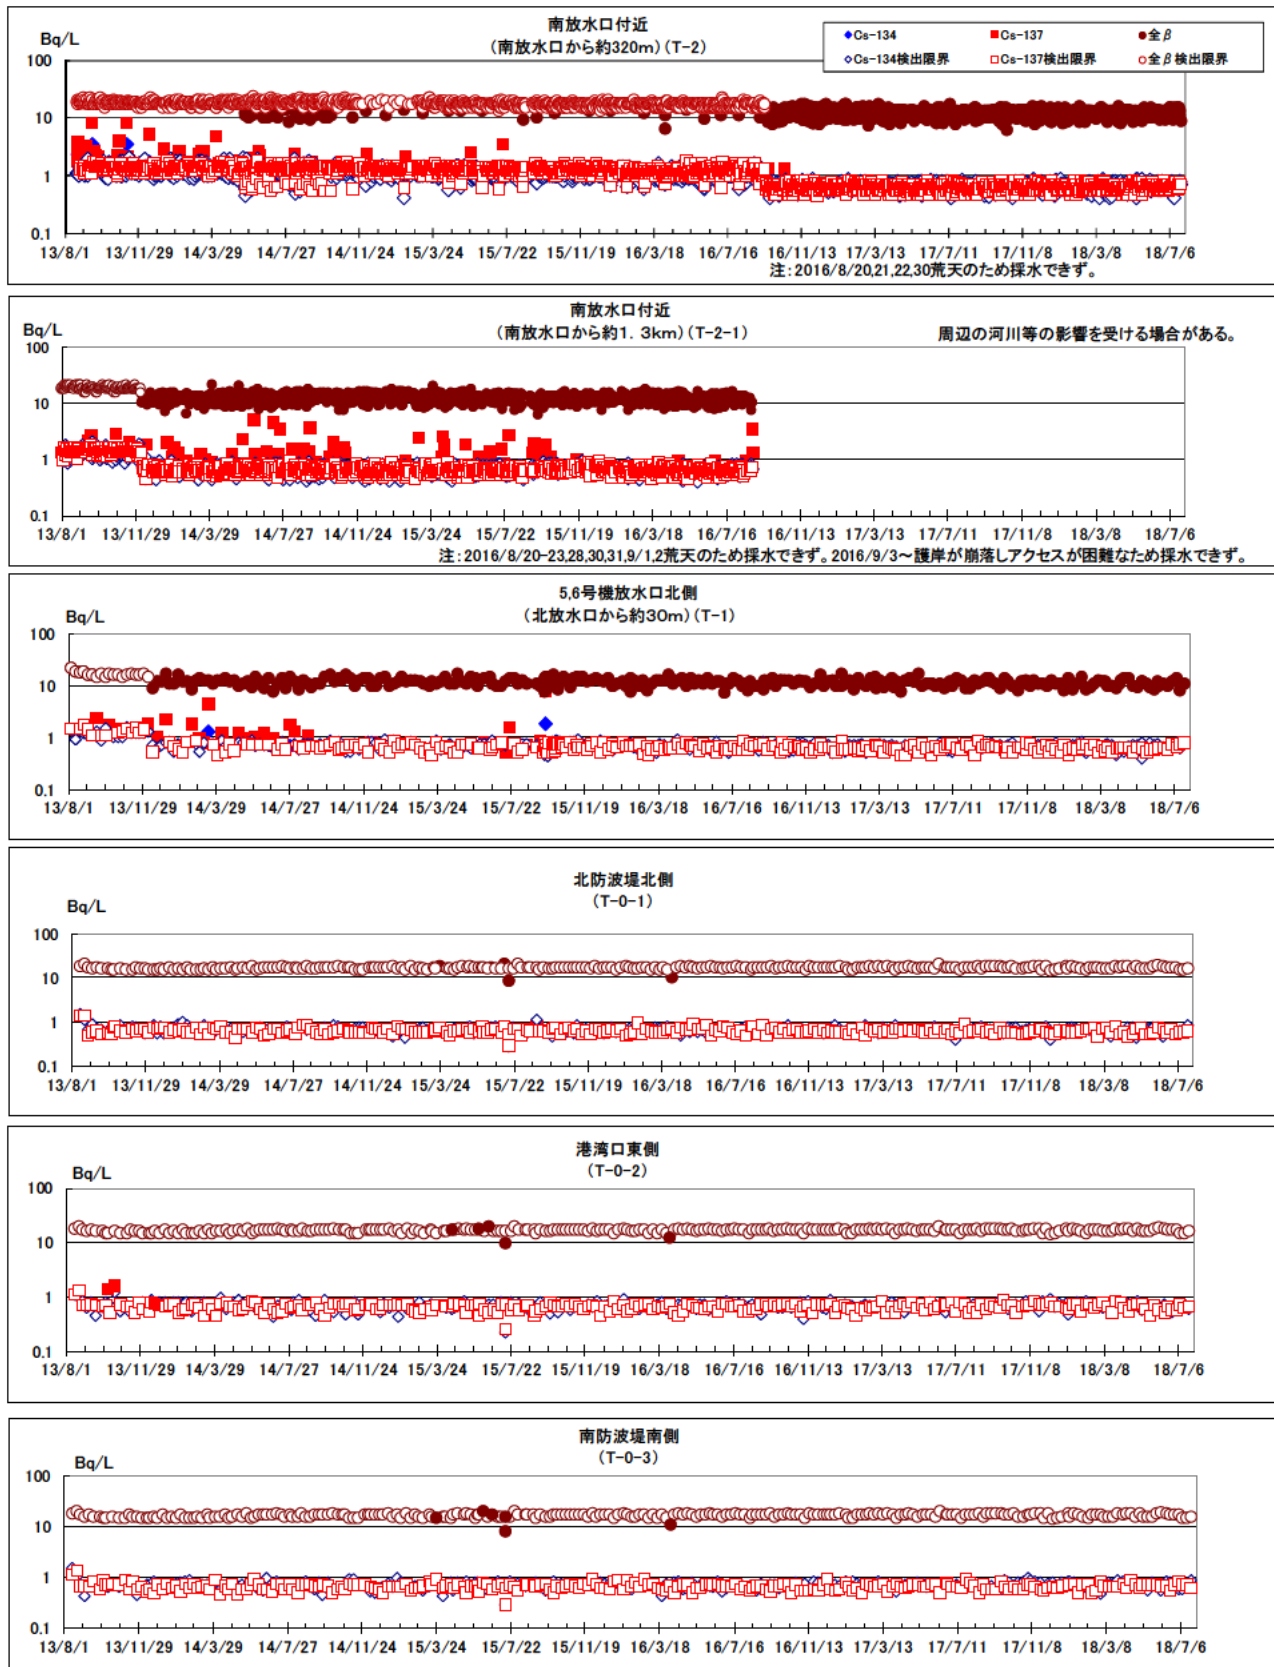
#### ④海水の放射性物質濃度推移

南放水口付近: 地下水バイパス排水中に検出限界値を下げて分析したのもも表示している。

2016/9/15~ 全  $\beta$  の検出限界値を見直し(20→5Bq/L)。

2017/1/27~ 防波堤補修のため南放水口より約330m南の地点から約280m南の地点へ変更。

2018/3/23~ 階段の本設化に伴い南放水口より約320m南の地点へ変更。

北防波堤北側、港湾口東側、南防波堤南側: 全  $\beta$  の検出が増えたため15/7/13は第三者機関においても検出限界値を下げて分析したのもも表示している。
