## 「廃炉」の主な作業項目と作業ステップ

## 取り組みの状況

## II. 分野別の進捗状況

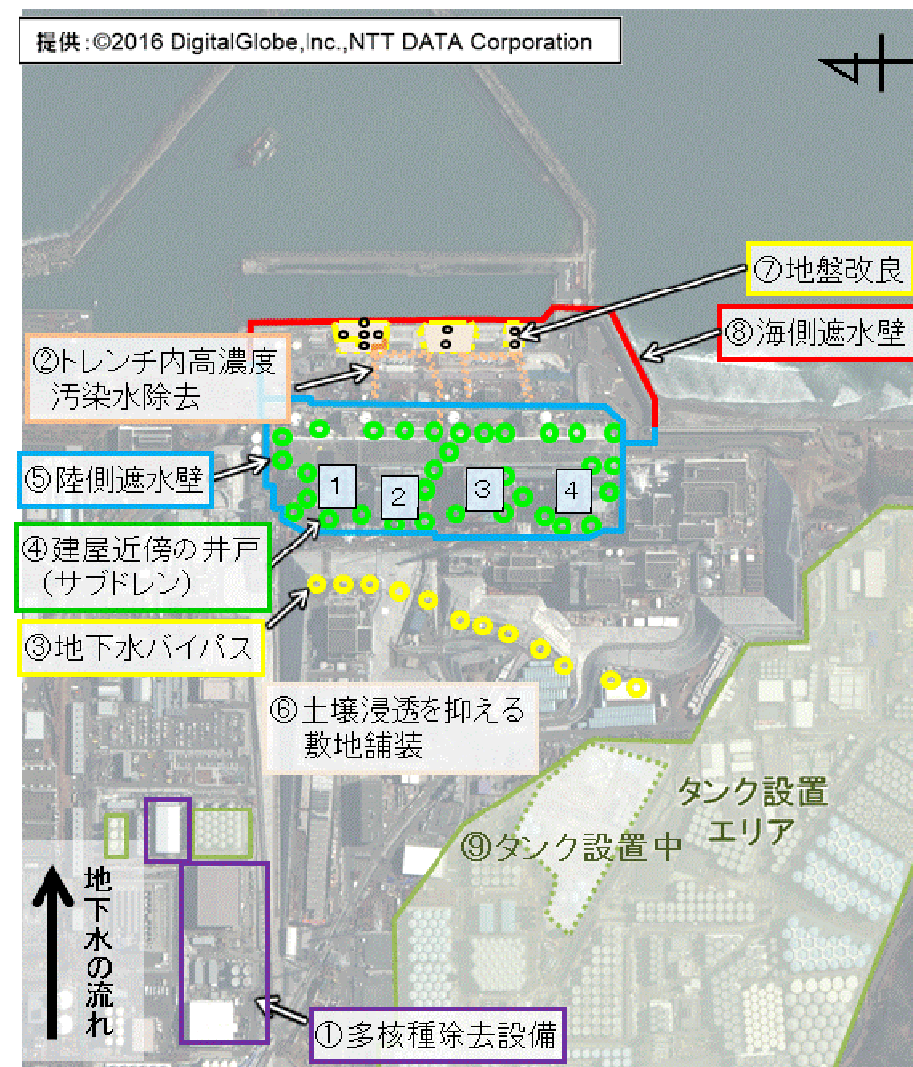
### 方針1. 汚染源を取り除く

- ①多核種除去設備等による汚染水浄化
- ②トレンチ(注3)内の汚染水除去  
(注3) 配管などが入った地下トンネル。

### 方針2. 汚染源に水を近づけない

- ③地下水バイパスによる地下水汲み上げ
- ④建屋近隣の井戸での地下水汲み上げ
- ⑤凍土方式の陸側遮水壁の設置
- ⑥雨水の土壌浸透を抑える敷地舗装

### 方針3. 汚染水を漏らさない

- ⑦水ガラスによる地盤改良
- ⑧海側遮水壁の設置
- ⑨タンクの増設（溶接型へのリプレイス等）

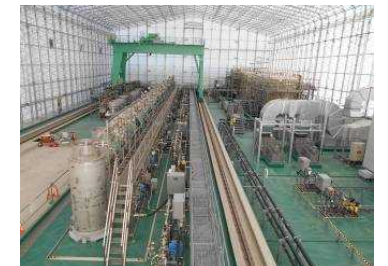
- ・タンク内の汚染水から放射性物質を除去しリスクを低減させます。
- ・多核種除去設備に加え、東京電力による多核種除去設備の増設（2014年9月から処理開始）、国の補助事業としての高性能多核種除去設備の設置（2014年10月から処理開始）により、汚染水（RO濃縮塩水）の処理を2015年5月に完了しました。
- ・多核種除去設備以外で処理したストロンチウム処理水について、多核種除去設備での処理を進めています。

(高性能多核種除去設備)

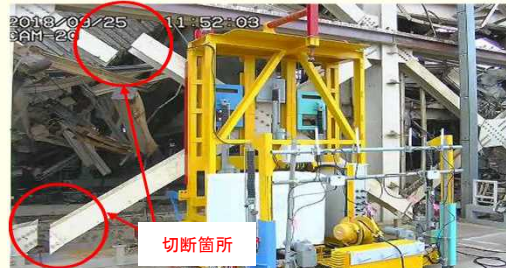
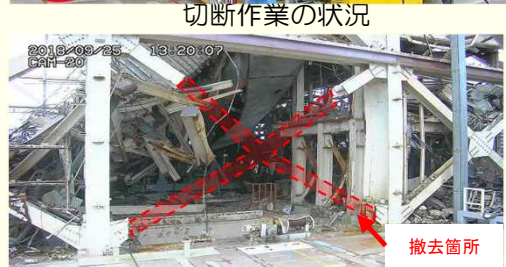
使用済燃料プール保護等の準備作業を行うアクセスルートを確認するため、9月19日よりXブレースの撤去作業を開始し、9月25日に西側1面の撤去が完了しました。

Xブレース撤去後の状況

- ・ ガレキ撤去作業時のダスト飛散を抑制するための防風フェンスの設置を2017/10/31に開始し、2017/12/19に完了。
- ・ 使用済燃料プールからの燃料取り出しに向けて、オペフロ北側のガレキ撤去を1月22日より開始。
- ・ 吸引装置によるガレキ撤去作業を慎重に進めており、放射性物質濃度を監視している敷地境界付近や構内のダストモニタに有意な変動がないことを確認。
- ・ 撤去したガレキは、その線量に応じて固体廃棄物貯蔵庫等の保管エリアに保管。
- ・ 6月に実機を模擬したモックアップ試験を実施し、遠隔操作で切断から把持・引出までの作業状況を確認。
- ・ 使用済燃料プール（SFP）周辺ガレキ撤去時の計画を立案するため、現場での調査を7月23日より開始し、8月2日に完了。
- ・ 使用済燃料プール保護等の準備作業を行うアクセスルートを確保するため、9月19日よりXブレース撤去作業を開始し、9月25日に西側1面の撤去が完了。
- ・ 撤去作業中が放射線やダスト管理を徹底し、ダストモニタやモニタリングポストに有意な変動はなし。
- ・ 引き続き安全最優先で残り3面（東側2面、南側1面）の撤去作業を進める。

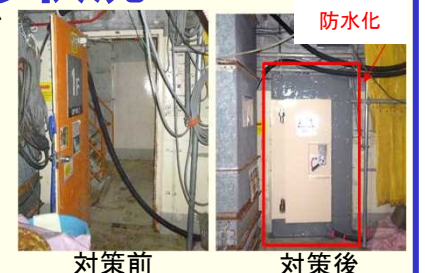
また、重要設備の被害を最小限に抑え、廃炉作業全体の遅延リスクを緩和させるため、切迫性の高いとされている千島海溝津波に対して、既設の防潮堤を北側へ延長することを検討しています。

引き続き、開口部閉止作業は、安全最優先で進め、防潮堤については、実施中の廃炉作業に対する影響を極力小さくし、早期に完成させることを念頭に具体的な検討を進めます。
