# 地震・津波対策の進捗状況

2018年9月27日

東京電力ホールディングス株式会社

## 建屋開口部閉止の方針と進捗状況について

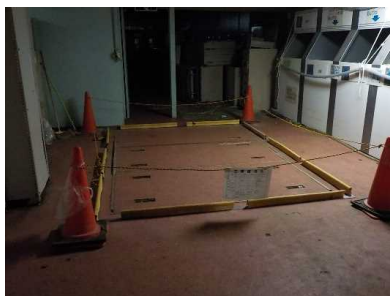
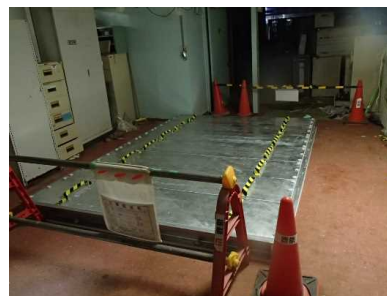
■ 屋内ハッチ：鋼板蓋を設置し閉止（3号機）

対策前

対策後

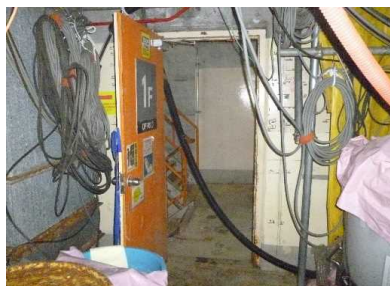
■ 人用扉：水密扉を設置し閉止（3号機）

対策前

対策後

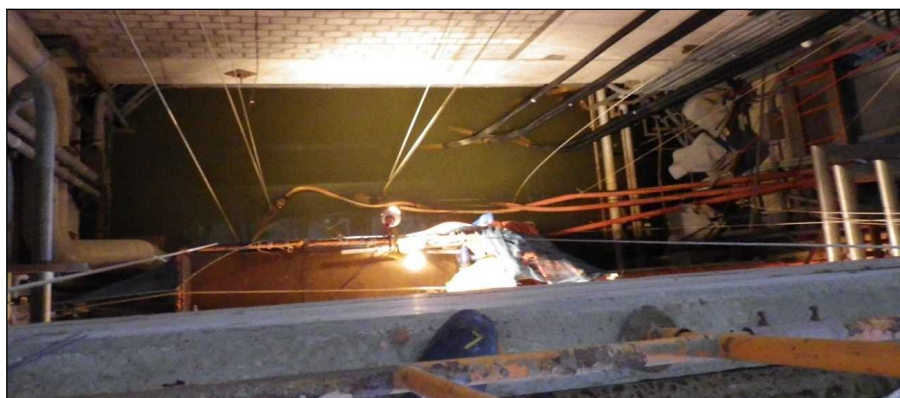
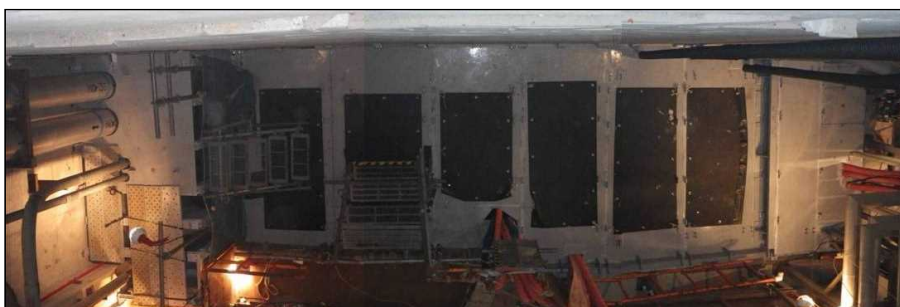
■ 吹抜け：鋼板を設置し閉止（2号機）

対策前

対策後

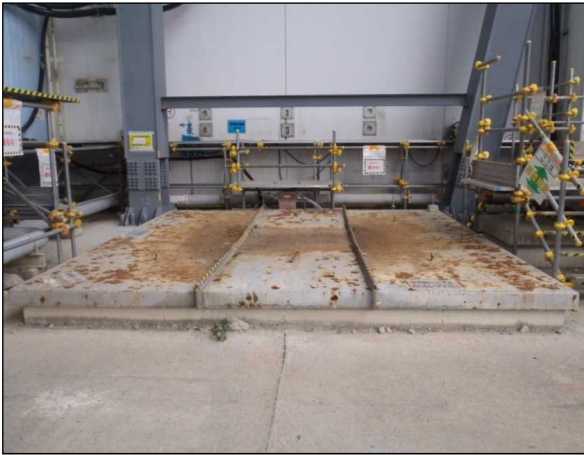
- マシンハッチに鋼板を設置し、閉止予定（2号機）

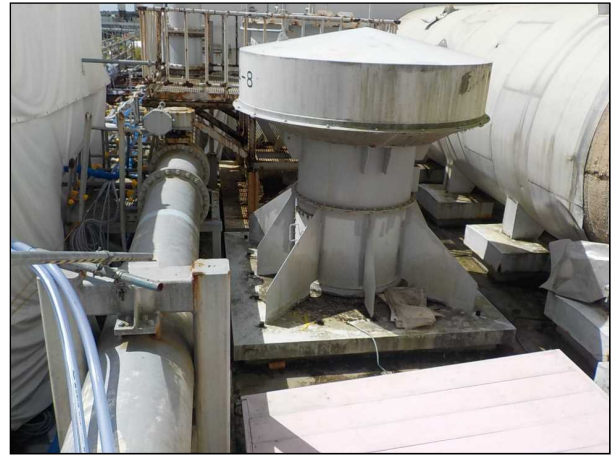
- 機器撤去後、鋼板を設置し、閉止予定（4号機）

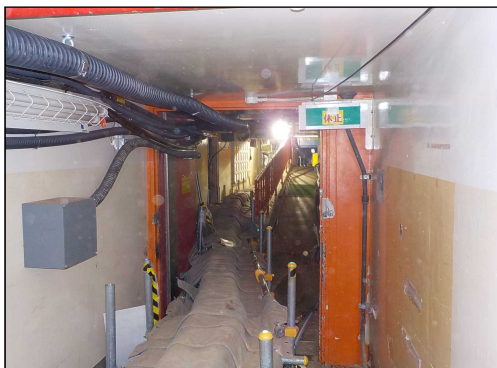
- 開口部にある配管を集約後、水密扉を設置し、閉止予定（4号機）
- 鋼板を設置し、閉止予定（4号機）

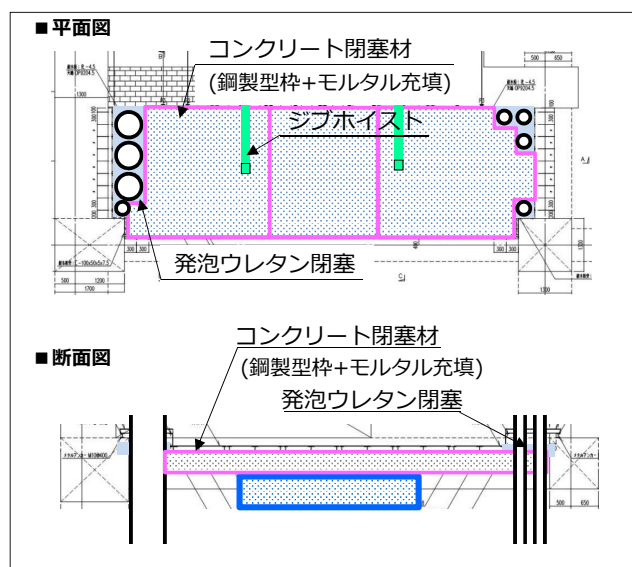
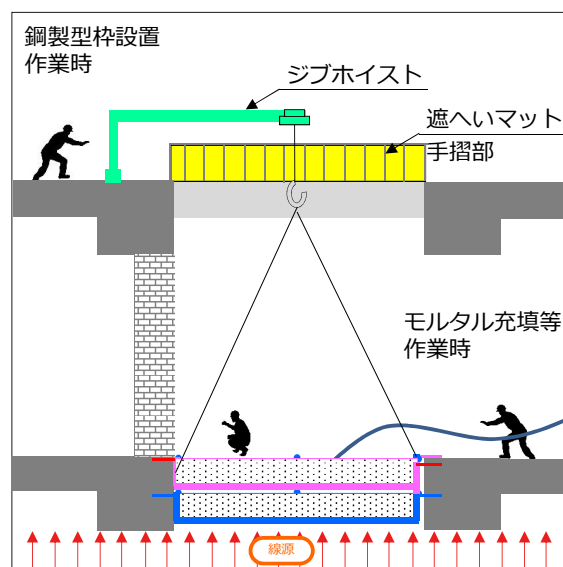
## ■ 作業ステップ3：本設のコンクリート閉塞材の設置

- 本設の閉塞材として、鋼製型枠を2階より吊り下げて設置する。
- 1階にて、鋼製型枠にモルタルを充填、アンカー固定、配管周囲に発泡ウレタン閉塞作業を行う。
