大雨時における建屋流入量抑制対策の現状 (1/2号機タービン建屋近傍トレンチ対策の進捗状況)

2018年9月27日

東京電力ホールディングス株式会社

流入抑制対策の進捗状況（1/2号機タービン建屋近傍トレンチ）

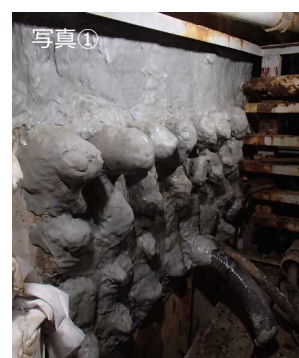
1号機共通配管トレンチ貫通箇所 止水状況

- 1/2号機東側に位置するトレンチのうち、1号機共通配管トレンチ内の建屋貫通箇所、2号機取水電源ケーブルトレンチ内の建屋貫通箇所について、止水・充填等を実施。
- 2018年7月13日に着手し、同8月6日に2号機取水電源ケーブルトレンチのマンホール開口部まで充填が完了。また、1号機共通配管トレンチ内の貫通箇所の止水は同9月21日完了。

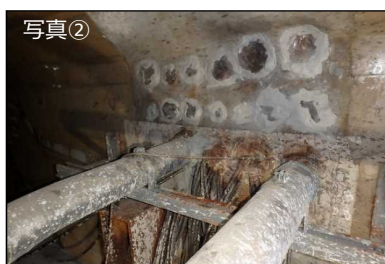
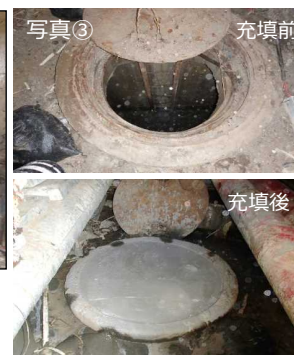
2号機取水電源ケーブルトレンチ貫通箇所 止水状況（写真②）、充填状況（写真③）
