# 陸側遮水壁の状況

2018年 9月27日

## 東京電力ホールディングス株式会社

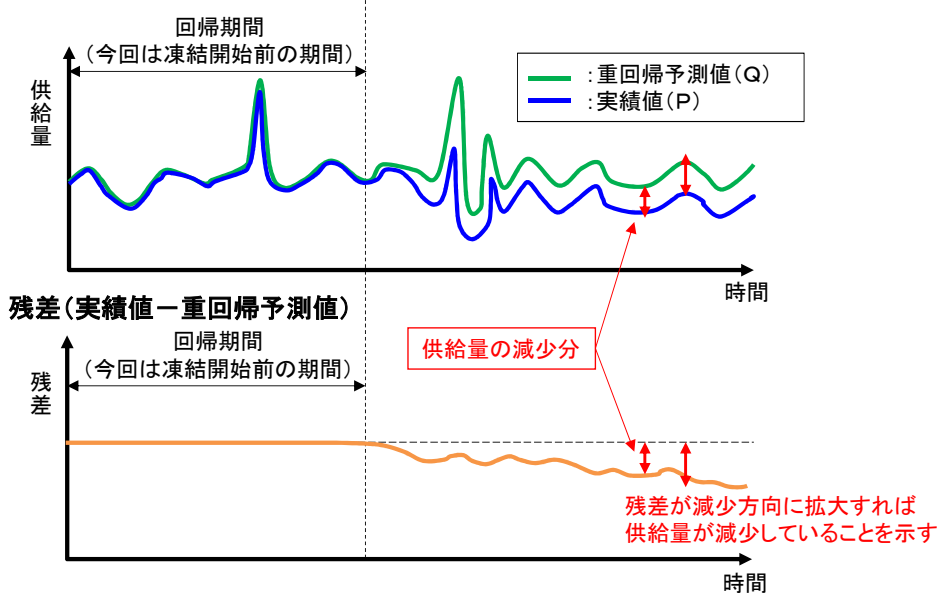
#### 重回帰予測値と実績値

- ① 凍結運転開始前の期間を回帰期間として前頁における式を設定し、陸側遮水壁がない状態における2.5m盤への水の供給量の予測値（重回帰予測）を算出する。
- ② 2.5m盤への水の供給量の実績値を算出する（17頁参照）。
- ③ 残差（実績値－重回帰予測値）の推移から供給量の減少傾向を確認する。

⇒ ③において、残差がマイナス方向に拡大すれば供給量が減少していることを示す。

- 陸側遮水壁閉合後における2.5m盤への水の供給量の低減状況の評価として、陸側遮水壁が閉合していなかった場合の**推定供給量(Q)**を重回帰分析により推定し、18頁の(C+1)と比較した。
- 重回帰分析に当たっては、目的変数を実績供給量、説明変数を影響が大きいと考えられる当日から35日前までの降水量( $x_n$ )とし、導出される**基底量(A)**および**偏回帰係数( $B_n$ )**から、重回帰予測式を下式のように設定した。
