2号機原子炉建屋オペフロの残置物片付作業の進捗について

2018年9月27日

東京電力ホールディングス株式会社

1. オペフロ内残置物移動・片付 進捗状況について

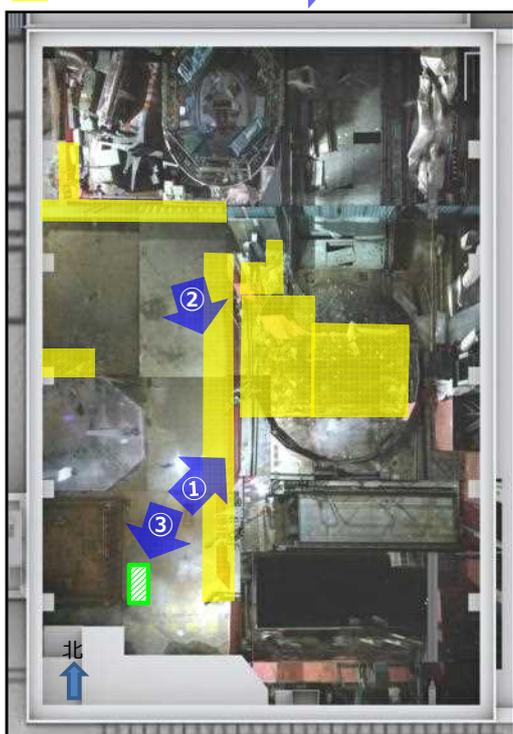
■: Warrior仮置き箇所
■: 残置物片付実施箇所 →: 撮影方向

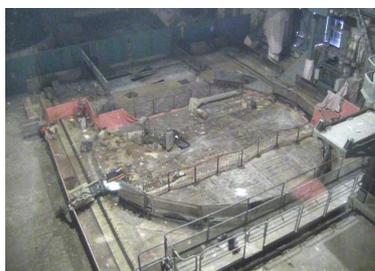
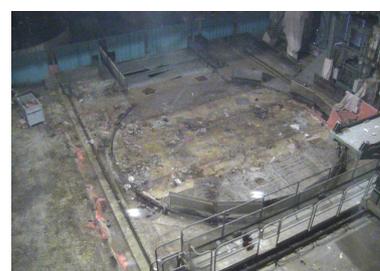
①残置物片付前 (ウエル上) 撮影日(8/18) ①残置物片付後 (ウエル上) 撮影日(9/21)

■ 8月23日より作業を開始し9月21日現在で、以下の残置物の片付を実施した。

- ・西側壁開口周辺残置物 ・遠隔操作ロボット(Warrior)
- ・ウェル周り残置物、C区域フェンス 他
(遠隔操作ロボット(Warrior)は9月10日移動実施)

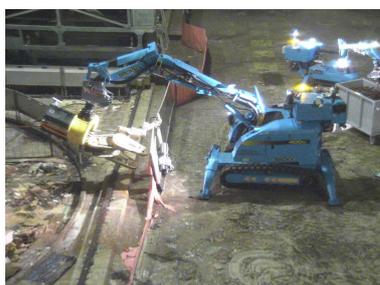
② Warrior移動 撮影日(9/10)

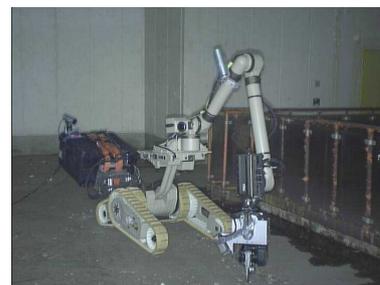
③ Warrior仮置き 撮影日(9/10)

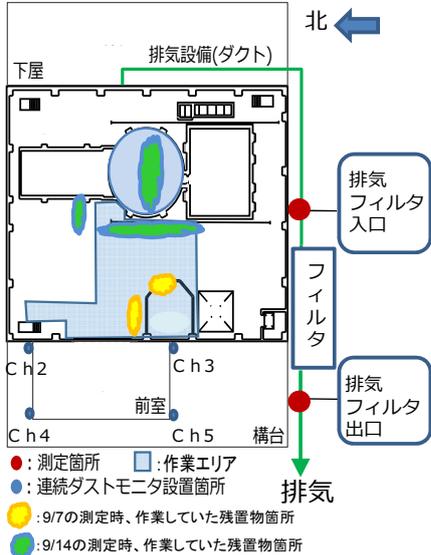
- 残置物撤去作業開始以降、月例の原子炉建屋排気設備排気フィルタ入口・出口のダスト濃度測定においてフィルタ入口の放射能濃度の上昇傾向を確認
- 排気フィルタ出口のダスト濃度及び周辺のダストモニタ(西側前室, 1・3号機オペフロ)に有意な変化なし。
- 念のため、残置物撤去作業範囲に散水を実施し、散水によるダスト飛散抑制効果を確認する。
- これに伴い、9月末に計画していた排気設備撤去に伴う影響調査(排気設備を停止した状態でのダスト測定)も実施時期を見直し中。

残置物撤去作業場所及びダスト採取箇所

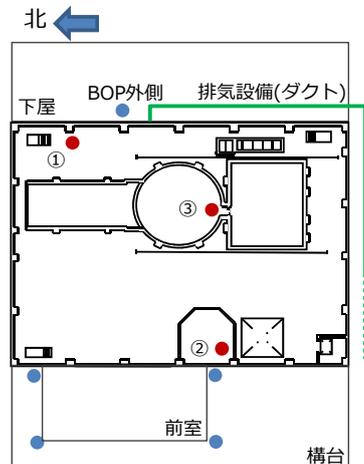
- ✓ R/B屋上からダスト濃度測定装置を吊り下ろして測定
- ✓ ①BOP壁際, ②前室壁際, ③ウェル上の3箇所
- ✓ ②と③はオペフロ床面から約100cm高さで採取, ①はBOP下端付近の高さで採取
- ✓ 1週間程度の期間で傾向を確認(STEP2のみ)

●: 測定箇所
●: 連続ダストモニタ設置箇所
ダスト濃度測定箇所

※測定箇所及び連続ダストモニタ設置箇所は現場状況によって変更する可能性がある

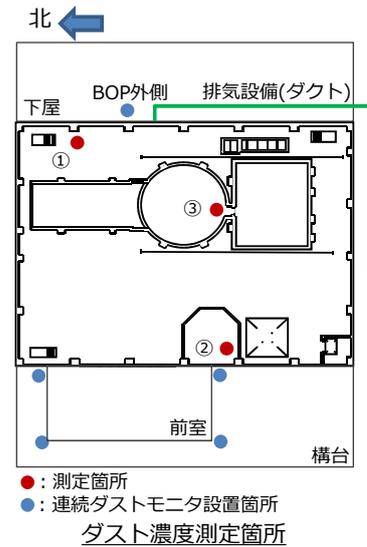
- 採取日 8月30日、9月7日
- 採取箇所 ①BOP壁際 (BOP下端付近)、
②前室壁際 (約100cm高さ)、
③ウエル上 (約100cm高さ)
- 採取時間 5 L/分×30分間

- 作業直後は2桁程度ダスト濃度が上昇
- 非作業時は、定例の排気設備入口濃度と同程度

①BOP壁際		②前室壁際		③ウエル上	
	非作業時	作業直後	非作業時	作業直後	非作業時	作業直後
採取日時	8/30 8:18~8:48	8/30 12:38~13:08	9/7 8:05~8:35	8/30 12:38~13:08	8/30 8:18~8:48	8/30 12:38~13:08
濃度 (Bq/cm ³)	2.5E-06	1.4E-04	1.8E-06	1.3E-04	1.7E-06	6.9E-05
