福島第一原子力発電所 3号機T/B北西エリア露出水位計(3-T2-1) 指示上昇によるLCO逸脱事象について

2018年10月25日

東京電力ホールディングス株式会社

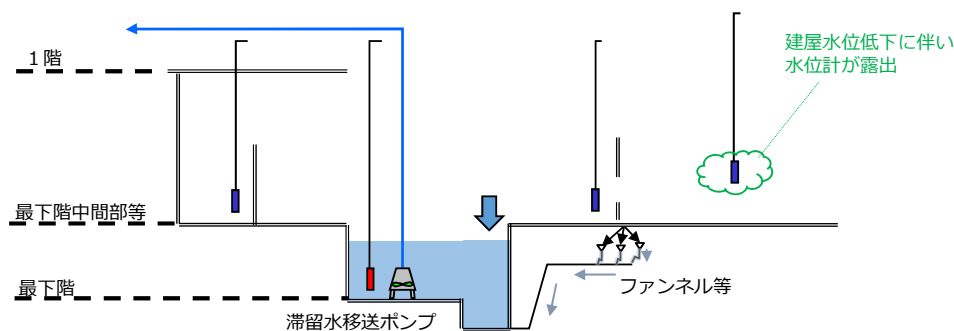
建屋水位低下に伴う水位計の露出

- 建屋滞留水の水位低下に伴い、床面レベルが高いエリアの水位計は露出する。
- 水位計の露出エリアは、滞留水移送ポンプ設置エリア（以下、「連通エリア」という。）の水位低下に連動して低下することを確認しつつ、床面レベルを下回った段階で、実測にて水位計が露出したことを確認している。
- 水位計の露出したエリアは、サブドレンとの水位差監視を除外し、水位差管理は連通エリアの水位とサブドレン水位にて行っている。
- ただし、露出したエリアの水位計が建屋滞留水の上昇により再冠水した場合には、露出前と同様にサブドレンとの水位差監視を復旧する運用としていた（再冠水が判断できるように、露出計器が完全に水没する高さを再冠水目安値として警報設定している）。
- なお、露出エリアの水位計については、当面は当該エリアの建屋流入等の監視のために使用し、必要性を評価したうえで最終的な扱いを決定することとしていた。

※ 運用要領（抜粋）

「露出した水位計の指示が再冠水目安値まで上昇した場合は、実施計画第26条の管理を実施するとともに、露出した水位計について警報回路を復帰する」

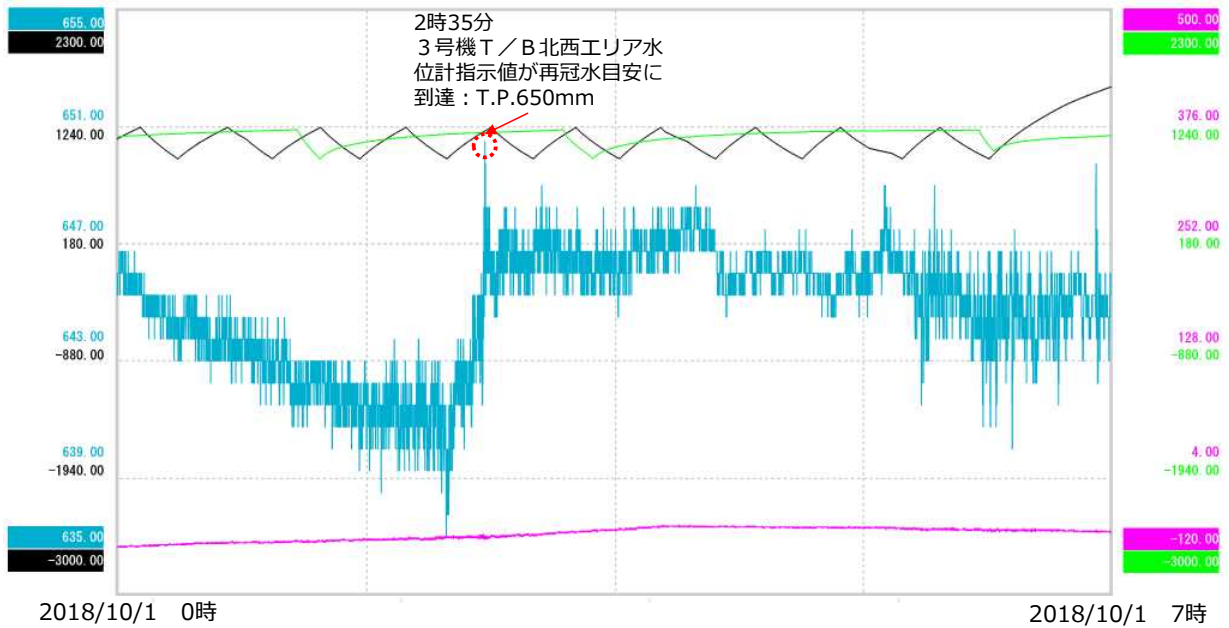
青：3号機T/B北西エリア水位 紫：3号機T/B復水器エリア水位
黒：サブドレンNo. 31水位 緑：サブドレンNo. 34水位

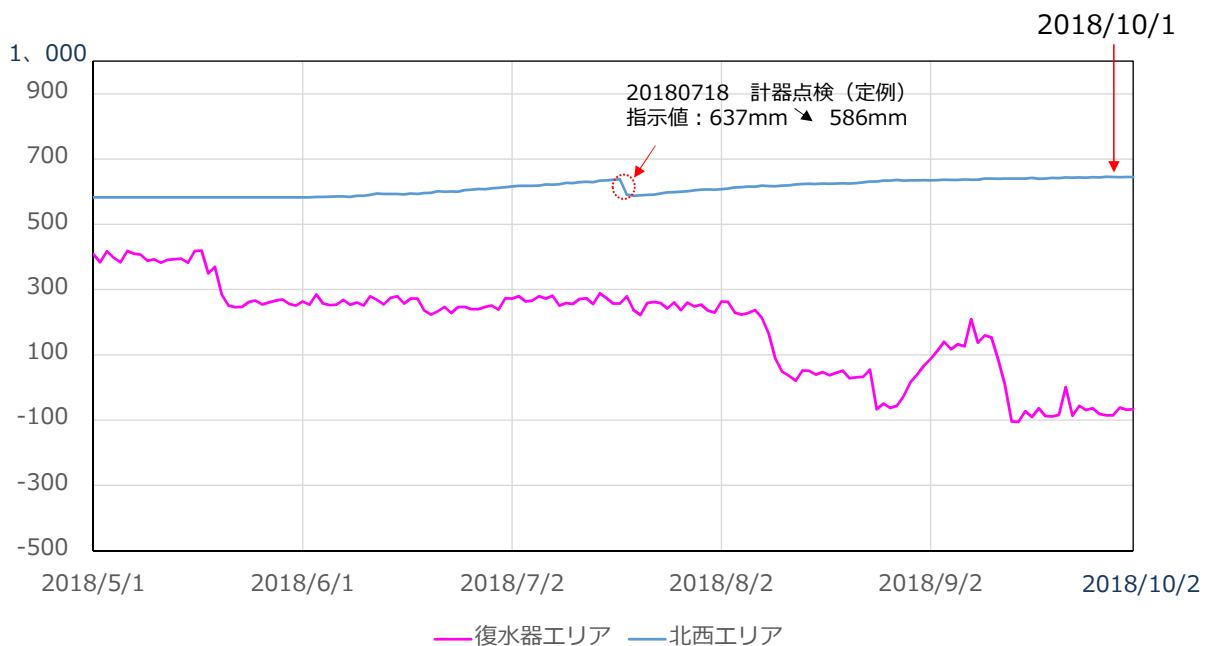
- 建屋滞留水処理・水位低下により、建屋滞留水水位計にて露出した水位計は、18箇所ある。(H30/10/1現在。10/1事象の当該計器を含む。)
