タービン建屋(T/B)下屋への浄化材の設置

2018/11/29

東京電力ホールディングス株式会社

1. T/B下屋への浄化材の追加設置

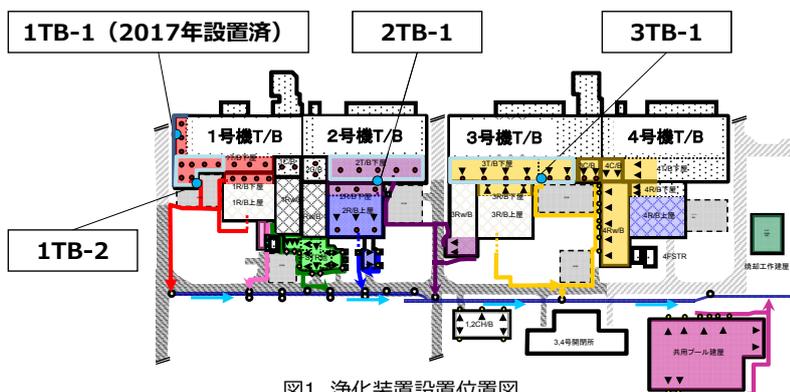
図1 浄化装置設置位置図

- 高線量かつ重機アクセスが困難であり、汚染源除去の早期実施が難しいR/B、T/B下屋の雨水対策として、2017年に1号機T/B下屋で浄化装置の試験を実施。
- 効果が確認された浄化装置を、1～3号機のT/B下屋に追加設置（2018年9月21日設置完了）。
- 設置完了後、同10月1日の降雨後に、各浄化装置の入口と出口でサンプリングを実施。

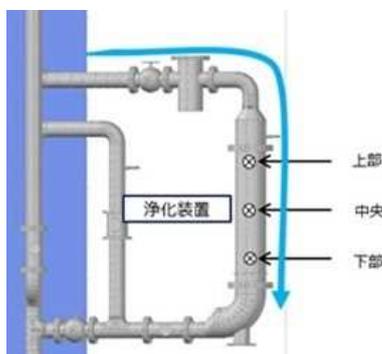
図1 浄化材線量測定位置

- 設置した浄化装置については、以下のような計画で運用管理のための準備を進める。
 - ① 3TB-1の浄化性能の確認
再度降雨時にサンプリングを行い、浄化性能を確認する。
 - ② 浄化装置の維持管理のためのデータ取得と運用方法の検討
浄化装置の浄化材は、通水量に比例して線量率が上昇することから、浄化性能データと併せて線量率データを取得し、浄化性能の維持可能な運用方法を検討する。
