## H4・H6エリアタンク漏えいによる汚染の影響調査

- ①追加ボーリング観測孔の放射性物質濃度推移
- ②地下水バイパス調査孔・揚水井の放射性物質濃度推移
- ③排水路の放射性物質濃度推移
- ④海水の放射性物質濃度推移

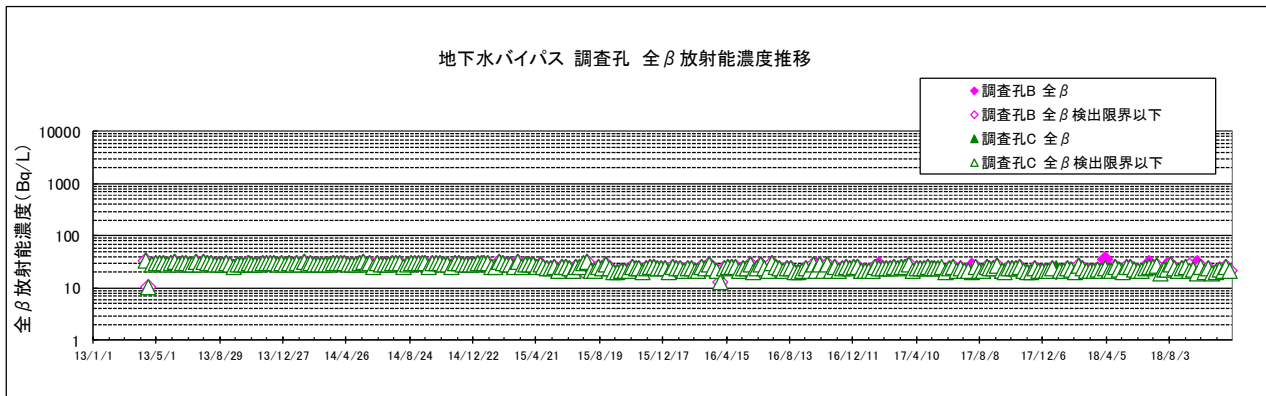
【全β】

地下水バイパス調査孔

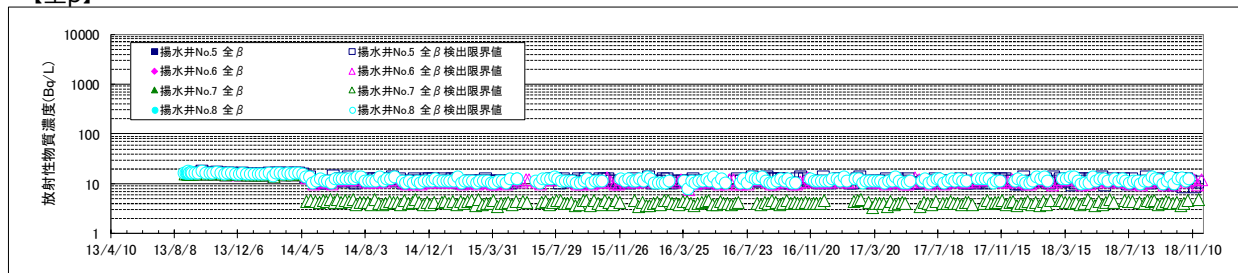
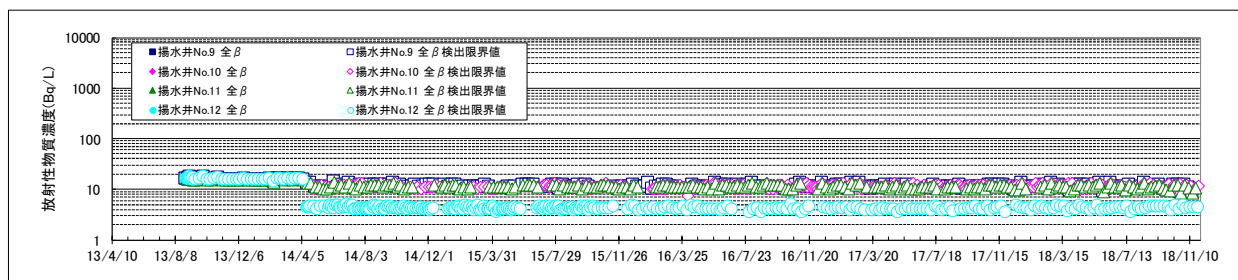
【全β】

地下水バイパス揚水井

揚水井No.7：2018/11/8,15 ポンプ点検により採取中止

揚水井No.8：2018/11/12,19,26 ポンプ点検により採取中止

揚水井No.9：2018/11/22 ポンプ点検により採取中止

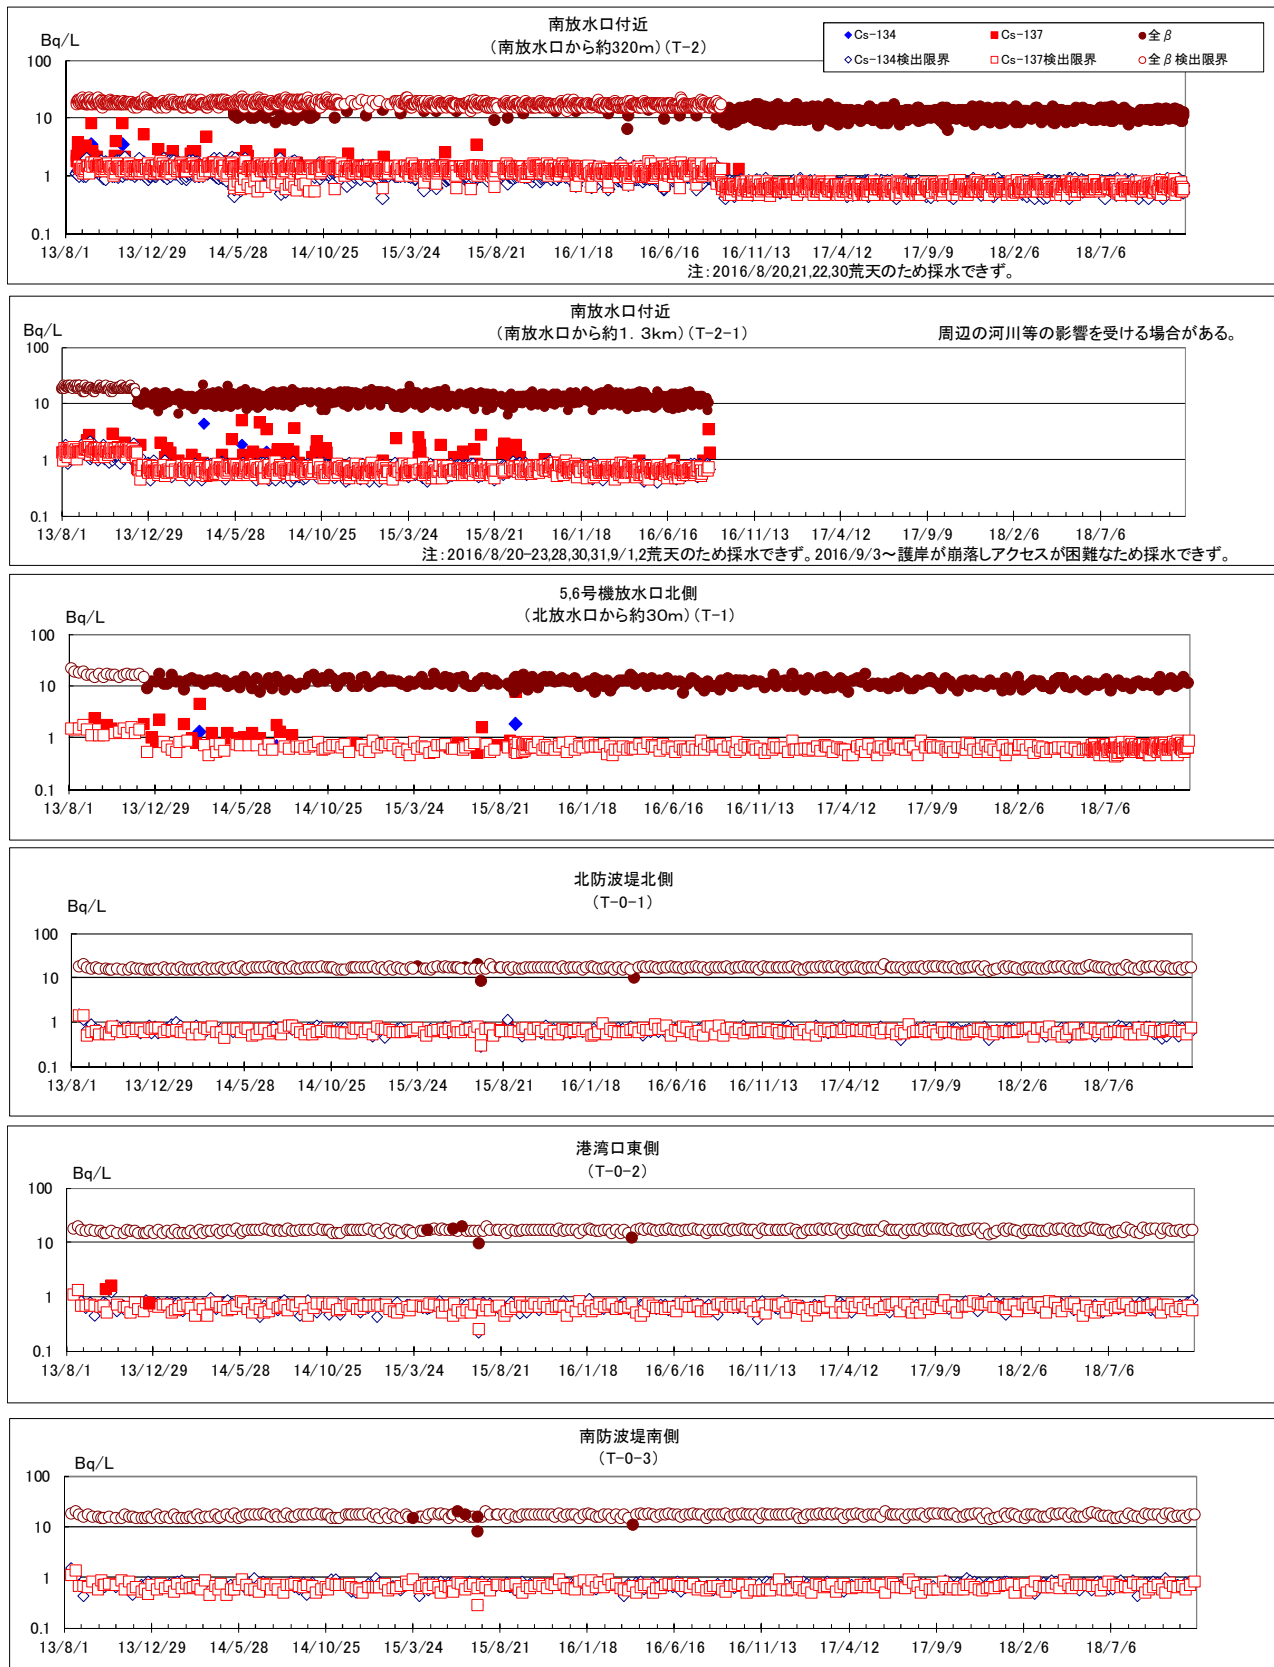
#### ④海水の放射性物質濃度推移

南放水口付近: 地下水バイパス排水中に検出限界値を下げて分析したのもも表示している。

2016/9/15～全βの検出限界値を見直し(20→5Bq/L)。

2017/1/27～防波堤補修のため南放水口より約330m南の地点から約280m南の地点へ変更。

2018/3/23～階段の本設化に伴い南放水口より約320m南の地点へ変更。

北防波堤北側、港湾口東側、南防波堤南側: 全βの検出が増えたため2015/7/13は第三者機関においても検出限界値を下げて分析したのもも表示している。
