# 1号機 原子炉建屋ガレキ撤去のうち 使用済燃料プールの保護等の計画について

2018/11/29

## 東京電力ホールディングス株式会社

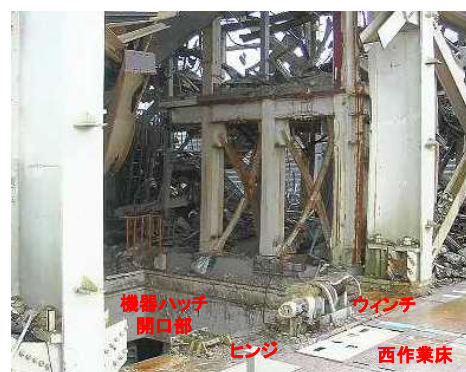
機器ハッチの状況（西作業床より）

- 作業支障となるウインチ及びヒンジについて、西作業床にクレーン型ロボットアームを設置して、ボルト・ナットを切断し、大型クレーンで吊り上げて撤去する。
- 大型クレーンで吊り下げた一体型の養生カバーを機器ハッチ開口部（4.9m×5.2m）に設置する。

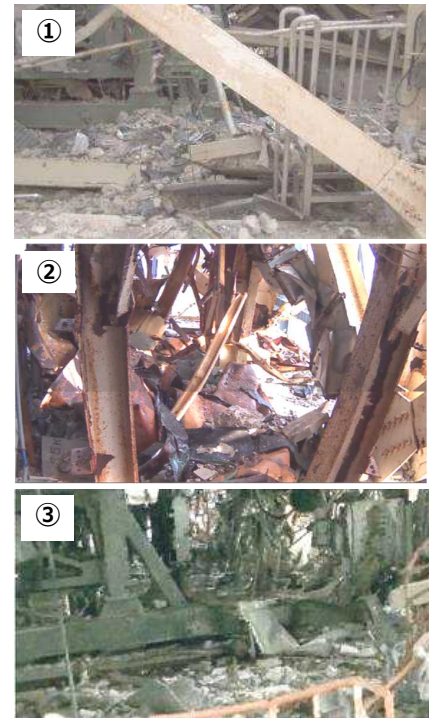
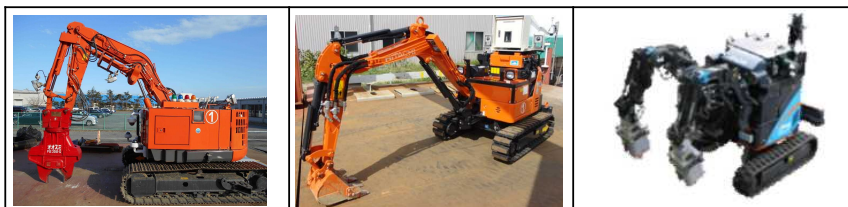
遠隔操作重機一覧

- 遠隔操作重機を各作業床からオペフロ上にアクセスさせて、SFP保護等の作業に支障となるSFP周辺床面上の小ガレキを撤去する。
- 作業時は、局所散水装置を用いて作業エリアを湿潤状態に保ちながら小ガレキ撤去を行う。
