# 2号機原子炉建屋オペフロの残置物片付作業完了 及び残置物片付後調査の進捗について

2018/11/29

## 東京電力ホールディングス株式会社

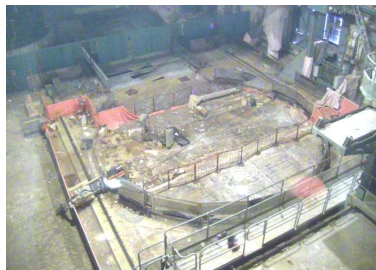
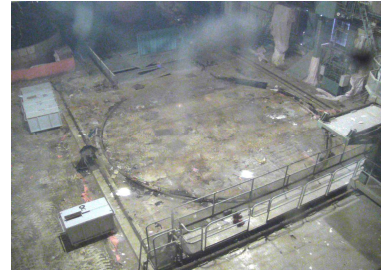
①残置物片付前（ウエル上）撮影日(8/18) ①残置物片付後（ウエル上）撮影日(11/6)

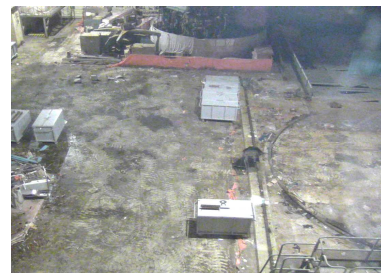
②残置物片付前（北側）撮影(8/18)

②残置物片付後（北側）撮影日(11/6)
