# 3号機燃料取扱設備の調達における品質管理上の問題と対策及び安全点検の進捗状況について

2018/11/29

東京電力ホールディングス株式会社

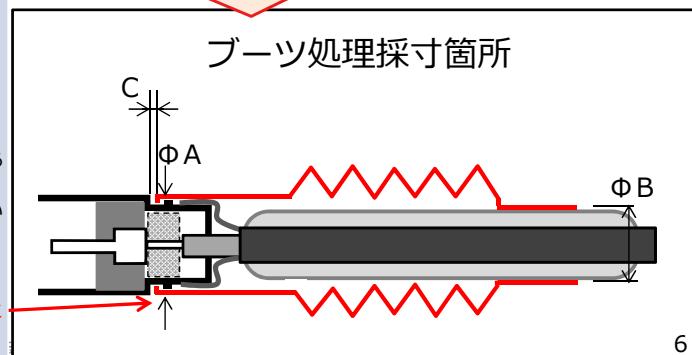
コネクタ組立チェックシート例 &lt;抜粋&gt;

- 復旧にあたって、新たに調達するケーブルは、防水・防滴性を受注者と確認
  - ✓ IP6・7相当（防塵について最上級レベル、防水について水面下15cm～1mで30分間に水の浸入のないレベル）を用いることを、当社・受注者で確認
  - ✓ 設計図にて構造上、防水・防滴性が十分であることを、当社が直接確認。正しく製造されれば既設コネクタの防水性能が要求を満足することを実機組立にて試験予定
  - ✓ 規格及び設計図通りに、製造されることを確認（東芝ESS作成の施工要領書・組立チェックシートを当社・東芝で確認、製造作業中の品質管理状況を当社で確認中、現場での施工を今後立会予定）

防水性能（ブーツの気密性）を確保するために、仕上がり寸法を確認するようチェック項目を追加

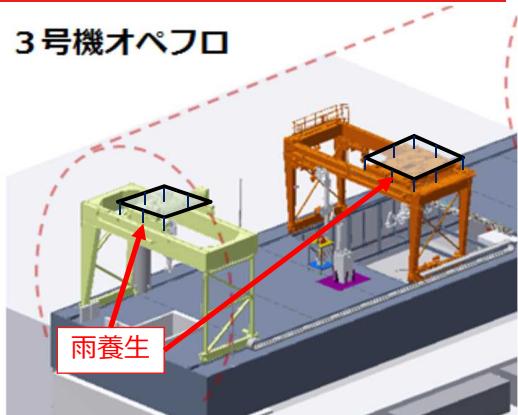
- ✓ ドーム屋根が数カ所で雨漏りしている状況である事から、FHM・クレーンのトロリ上の機器について、雨水等の影響を軽減するために、屋根等の雨養生を実施する。

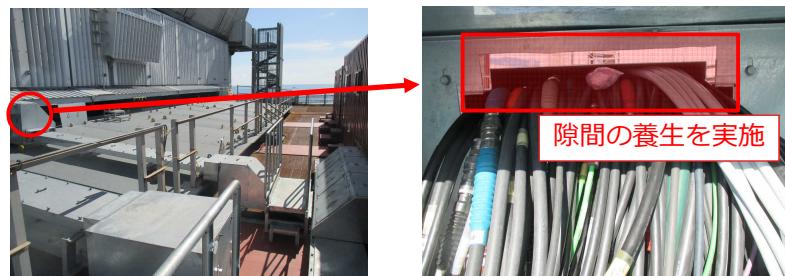
- ✓ ケーブルトレイの隙間からの雨水浸入を防止するため、隙間の養生を実施する。

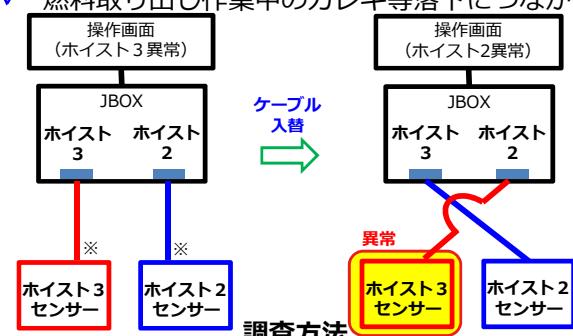
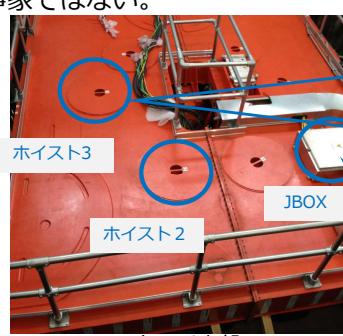
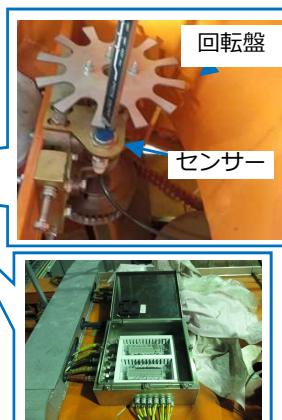
#### ①テンシルトラス ホイスト3ドラム回転異常

テンシルトラスの動作確認時、「テンシルトラス ホイスト3 ドラム回転異常」\*警報が発生し、テンシルトラスホイストが停止した。

\*FHMトロリ上部に設置したセンサーでワイヤ巻取時の乱巻きを防止する機構の回転状態を監視。異常があった場合、警報を発報する。

警報の発生したホイスト3と正常動作しているホイスト2のセンサーのケーブルをJBOX内で入替え原因調査を実施した結果、ホイスト2側に異常が発生したため、**ホイスト3のセンサーの異常**と判断。

- ✓ センサーを交換（センサー納入待）
- ✓ 当該センサーをバイパスして動作確認（ワンスルー）を実施

⇒当該センサーは、ワイヤ巻取時の乱巻きを防止する機構の回転状態を監視することを目的として設置されているが、ワイヤ巻取時の巻取ドラム状態を監視する他のセンサーがあるため、動作確認（ワンスルー）実施にあたりバイパスしても実施する上で問題はない。

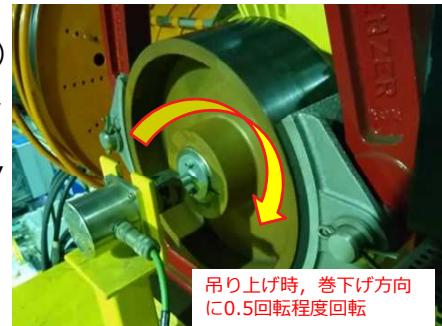
ブレーキドラム

クレーンの動作確認時、テストウェイト（約49ton）を吊上げた際にエラーメッセージ「BE2」\*が発生しクレーンが停止。

\*主巻巻き上げ操作時、設定時間以内に吊り荷重量相当のトルク電流をインバータが発生させていることを確認する機能。  
(インバータ電流が規定値以上発生しない等の状態と判断された場合エラーとなる)

吊荷荷重とBE2チェック時の巻下げ方向トルクが重畠したことにより、一時的にブレーキ性能を超過した荷重がかかり、クレーンが停止したことが確認できたことから、インバータで定義された動作方向(巻上、巻下)に対してBE2チェック時の動作方向が整合していない。

(本来、巻上方向のところ巻下方向でチェック)

- ✓ 上記不整合が発生する可能性について詳細調査中。
- ✓ ソフトの修正を検討中（回転方向制御にかかる全ての検証が必要）
- ✓ ソフトの修正・検証が完了するまでは、「BE2」が発生した場合は、無効化して動作確認（ワンスルー）を実施  
⇒吊荷の位置検出装置にて、吊荷落下防止できる別警報があるため、動作確認（ワンスルー）実施する上で問題はない。

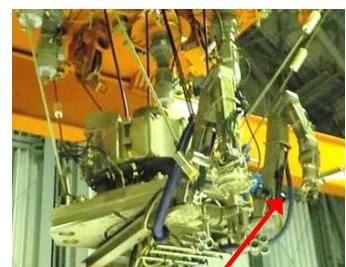
マニピュレータの動作確認時、駆動源を意図的に喪失させ、姿勢が維持されるかを確認した結果、僅かながら姿勢が維持できない\*ことを確認。  
※マニピュレータの先端部の関節が徐々に下がる。  
なお、駆動源がある状況では本事象は発生しない。 マニピュレータの先端部の把持機能が徐々に開く。

マニピュレータ動作確認時に作動流体の漏えいが無いことを確認済（目視可能な範囲）  
駆動部のエアベント不足若しくはマニピュレータ内に設置されている電磁弁のリークにて姿勢が維持できなかったと推定。

- ✓ 原因調査結果及び事象発生メカニズムを踏まえ、対策を実施（検討中）
- ✓ 現状の状態で動作確認（ワンスルー）を実施
  - ・通常動作に異常がないこと
  - ・動作確認（ワンスルー）時の経路に使用済燃料が無いこと及び  
仮に取扱うフランジプロテクター（重量：33kg）を電源喪失等の影響により落下しても使用済燃料プールライナーに与える影響はないことから、動作確認（ワンスルー）実施する上で問題はない。

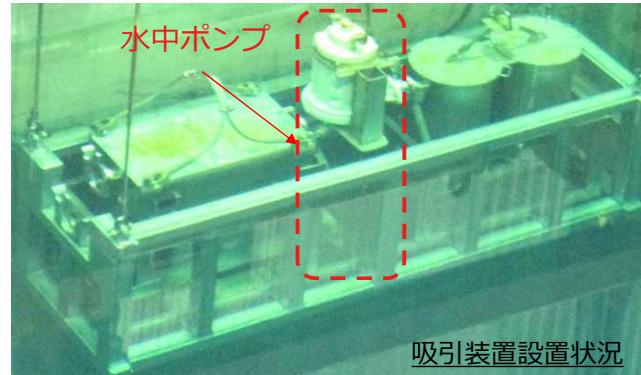
### ④水中ポンプ動力ケーブル及び圧力検知用センサーケーブルの絶縁低下

ガレキ撤去装置（吸引装置）を使用済燃料プールに設置後、水中ポンプ動力ケーブルの絶縁抵抗測定を実施した結果、絶縁抵抗が低下していることを確認。（10月3日、気中で絶縁抵抗測定時は異常なし）また、水中ポンプの圧力センサのケーブルでも地絡を確認。

吸引装置を水中から引き揚げ詳細調査を実施し、水中ポンプの分解調査を実施。

- ・外観点検の結果：異常なし
- ・分解調査結果 ケーブル側：異常なし  
モータ巻き線：絶縁抵抗値低下  
外観点検：水分が流入した可能性が高い  
⇒シール部からの流入と推定

- ✓ 水中ポンプ及び圧力センサーを予備品と交換  
(水中ポンプ納入待)
- ✓ 現状の状態で動作確認（ワンスルー）を実施  
⇒吸着装置とキャスクとの作業干渉の確認が目的であるため、影響はない。

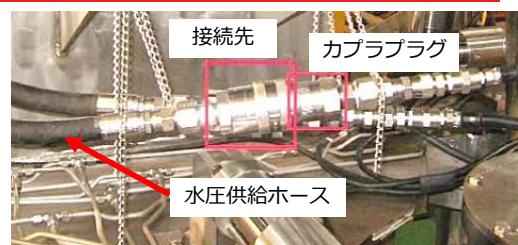
図1 水圧供給用ホース接続イメージ

クレーンへの垂直吊具取付作業時、垂直吊具の水圧供給用ホースカプラを接続する際、真っ直ぐ接続出来ず、カプラプラグのガスケットが損傷。

- ✓ 予備のカプラプラグに交換済

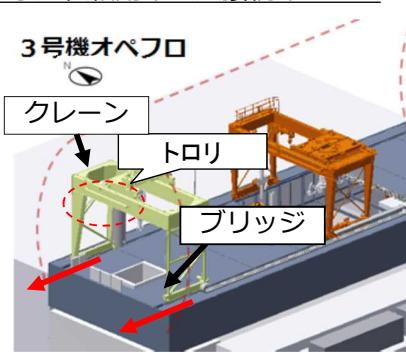
図2 クレーン概要

クレーンの動作確認時、ブリッジを西方向（図2→方向）に操作したところ、「トロリ動作異常」が発生しクレーンが停止した。（警報はクリア済）

当該警報は、操作指令がない状態で一定時間機器位置が変化した場合に発生するもの。

異常検出の時間設定と実動作時の制動距離のミスマッチが原因。

- ✓ 异常検出の時間設定を変更する。  
(設定時間について検討中)
- ✓ 現状の状態で動作確認（ワンスルー）を実施
- ✓ 現在警報は発生していないこと、仮に警報が発生した際にはクレーンは動作を停止するため、動作確認（ワンスルー）実施する上で実施上の問題はない。（クレーンは監視カメラ、位置検出装置、作業者による監視が可能である。）

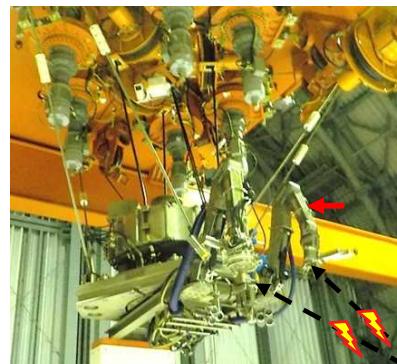
マニピュレータの動作確認時、遠隔操作室の操作卓によりマニピュレータをFRZ（フリーズ）状態※にしたところ、マニピュレータ左腕が50mmほど右に移動した。

マニピュレータ内に設置されている電磁弁の開閉による圧力変化により、マニピュレータが動作したとの推定。

- ✓ 原因調査結果及び事象発生メカニズムを踏まえ、  
対策を実施（検討中）  
(FRZ機能を使用するのは、手先の細かい作業を実施する際に、作業姿勢を固定するために使用する機能)
- ✓ 動作確認（ワンスルー）では、水中での動作確認であり、当該機能を使用しないため、問題はない。

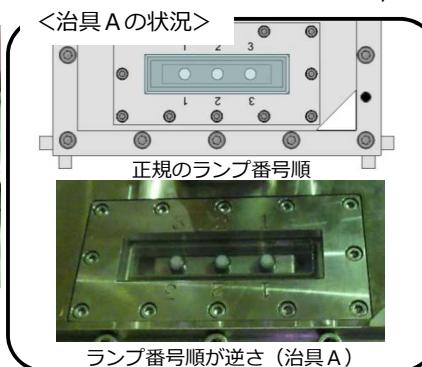
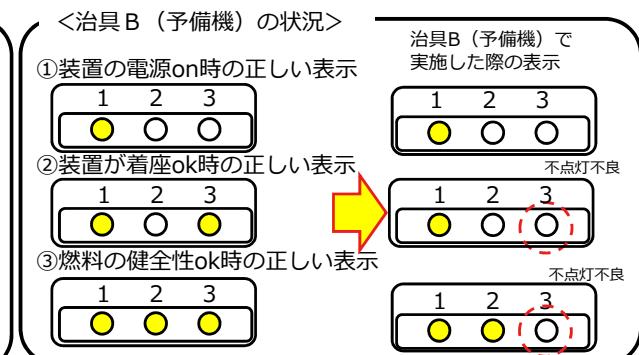
燃料健全性確認用治具

- ・燃料健全性確認用治具とは、燃料上部に当てて（垂らす）ハンドル部の状態を確認する装置。
- ・当該治具の健全性を確認したところ、燃料ハンドル部の状態等を表示するランプが2台ある治具のうち1台（治具A）は番号順が逆さまになっていること、1台（治具B・予備機）は不点灯があることを確認。

- ・治具A：表示プレートに刻印されたランプ番号が逆さまになっている。  
2018年7月に実施した点検時に、表示プレートを逆さまに取り付けたと推定。
- ・治具B：表示パターンが正しい表示と比較すると不点灯箇所があり、LEDランプの点灯不良、もしくは装置内ケーブル不良と考えられる。

- ✓ 動作確認（ワンスルー）にて治具Aでランプが3つ点灯することを確認。その後、表示プレートを修正
- ✓ 治具Bは、LED交換若しくは装置内ケーブルの取替を実施

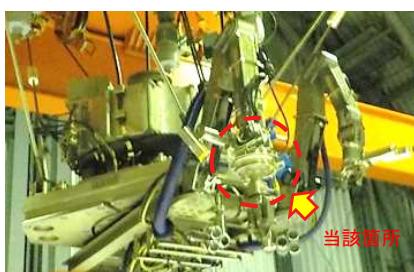
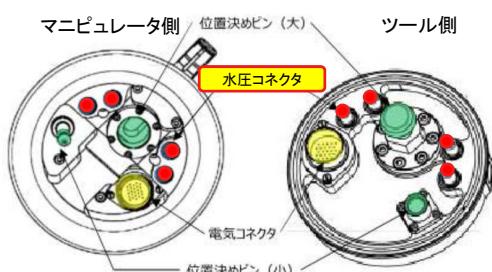
マニピュレータの動作確認時、右腕のツール交換が遠隔操作にて実施出来ない事象を確認。

水圧コネクタ（下図●部）が、所定の位置まで挿入できない状態を確認

水圧コネクタが所定の位置まで挿入できない原因は、内部にある電磁弁動作不良若しくはリークの影響により、コネクタ内に圧力がこもり、ツールが交換できないと推定

- ✓ 原因調査結果及び事象発生メカニズムを踏まえ、対策実施する。 **(検討中)**
- ✓ 動作確認（ワンスルー）時は、ツール交換が発生しないため、**動作確認（ワンスルー）**が実施可能。

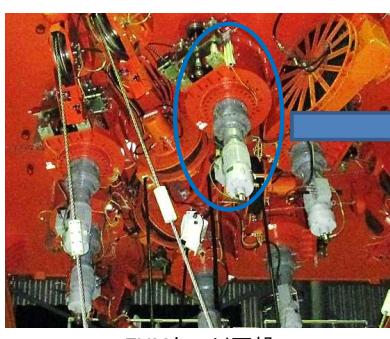
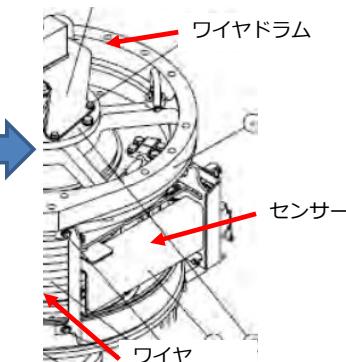
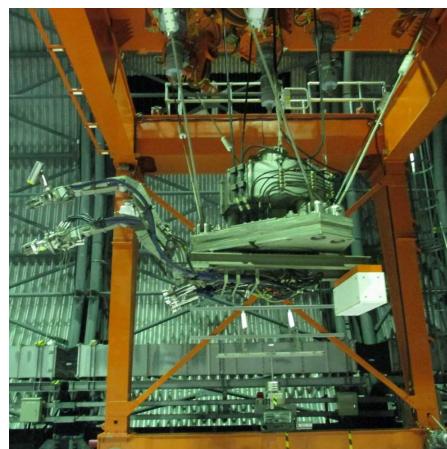
⑩テンシルトラス ホイスト6巻取り異常警報発生

テンシルトラスの動作確認時、「テンシルトラス ホイスト6巻取り異常」\*警報が発生し、テンシルトラスホイストが停止した。

\*ワイヤを収納するドラムの状態を監視しており、ワイヤ巻取状態に異常があった場合に警報を発報する。

- ✓ ワイヤ巻取状態異常を検出するセンサー（リミットスイッチ）の検出位置調整不良又はセンサー故障。

- ✓ センサーの測定位置調整若しくはセンサーの交換

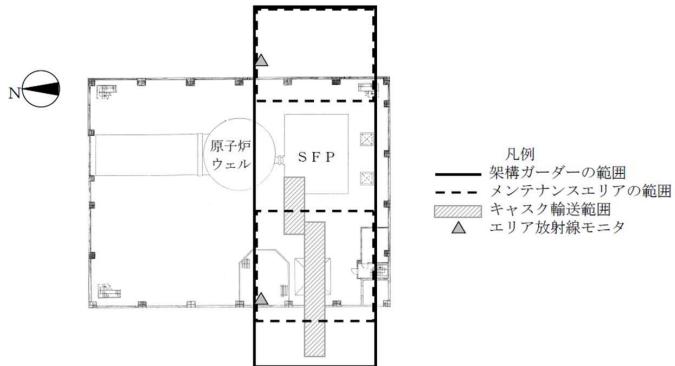
- ・移送モードで中型移送容器（キャスク）の吊上げ、吊下げを実施した際に動作制限が掛かり、動作できなかった。
- ・移送モードで中型移送容器（キャスク）を使用済燃料プール脇まで移動させた際に、設定されている位置で停止しなかった。

- ✓ クレーン運転モード移行条件が成立していない状態※で、モード移行を実施したため、動作不良が発生  
※モード移行条件：主巻・捕巻きが待機位置にあること。

- ✓ クレーン捕巻きが待機位置であることを確認後、モード移行を実施
- ✓ 移送モードのゾーン（吊上げ・吊下げ）設定値変更（主巻の待機位置変更）（検討中）
- ✓ 設備の操作手順書に反映

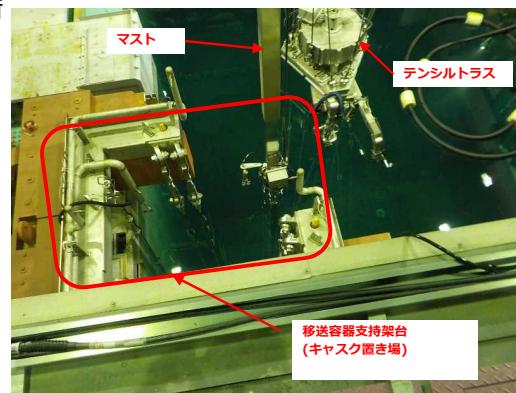
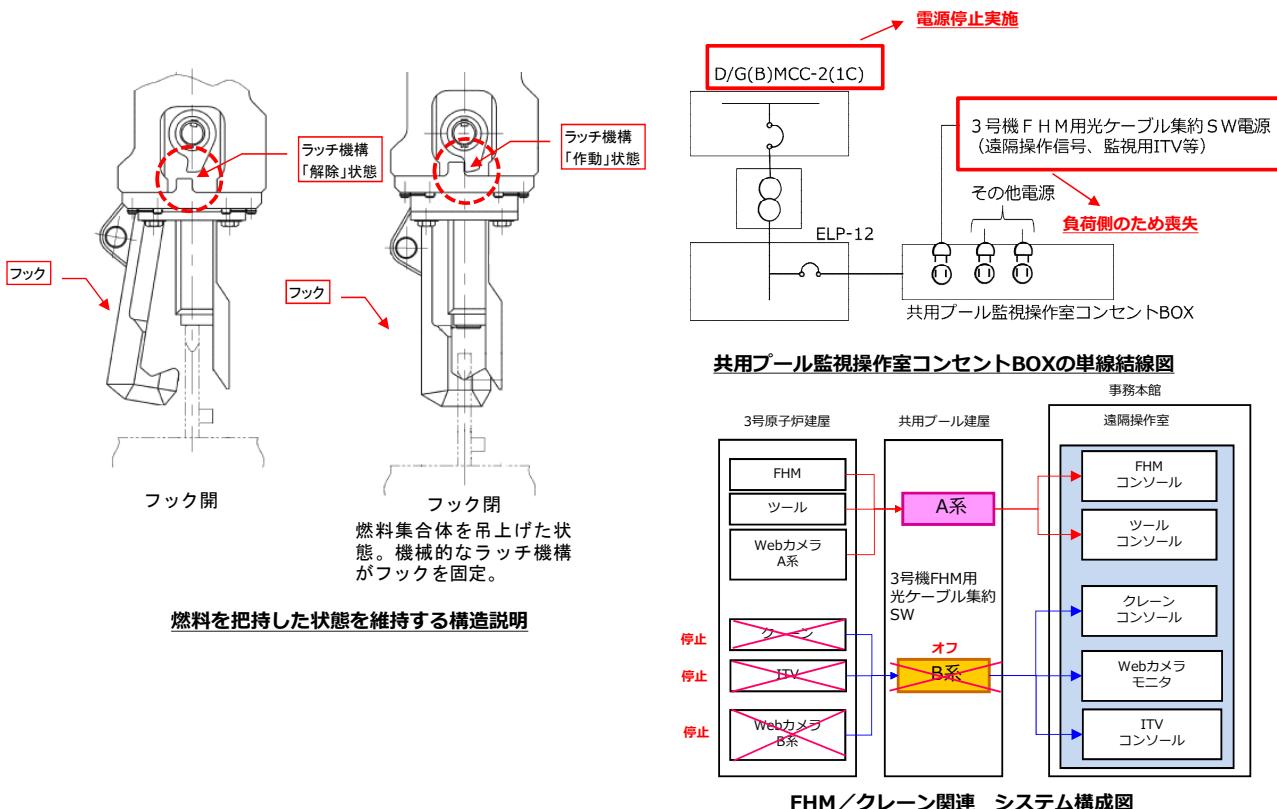
自動停止後におけるマスト(燃料取扱機)の状態

ラック内のダミー燃料を把持しキャスクへ移動する操作を行っている最中、複数の警報が発生し機器が自動停止した。また、ITVの映像も映らなくなり、監視不能状態となった。

所内共通ディーゼル発電機(B)系統の電源設備点検に伴い電源停止を実施したところ、下流側の「3号機FHM用光ケーブル集約SW電源」も停止。これに伴い、遠隔操作信号、監視用ITV信号等について制御盤と遠隔操作室間の伝送が停止したため、自動停止した。

「3号機FHM用光ケーブル集約SW電源」の情報が設備図書である単線結線図に未反映であったため、電源停止範囲の検討にあたり3号機FHM用光ケーブル集約SWが停止負荷との認識に至らず、関係各所と未調整のまま電源停止に至った。

- ✓ 燃料を吊った状態においては、FHMマストのフックはラッチ機構により機械的に固定され開かない構造。FHMが自動停止したとしてもフックが外れて燃料が落下することは無い（次紙参照）

- ✓ 当該負荷の情報を至急単線結線図に反映し、情報を共有する。
- ✓ 単線結線図に未反映であったことについて、分析を行い必要な対策を行う。

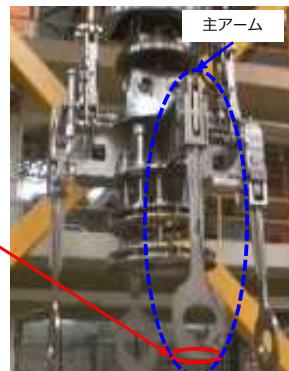
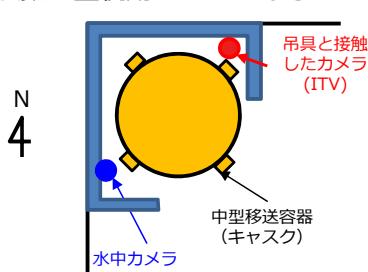
⑯キャスク垂直吊具と水中カメラの接触について

垂直吊具で中型移送容器（キャスク）を把持するため、使用済燃料プール内キャスクプールピットに垂直吊具を下降させていたところ、垂直吊具主アームと水中カメラが接触した。

接触の影響を確認するため、水中カメラの健全性を確認した結果、上下の首振り動作ができないことを確認した。

垂直吊具アームの降下作業と水中カメラの操作の連携が作業手順書に記載されていなかったため、垂直吊具アームと水中カメラが接触した。

- ・燃料取出し作業手順書に以下の内容を反映する。  
⇒垂直吊具上昇・下降操作時に接触する可能性のある箇所について具体的な高さを明記する。  
⇒垂直吊具が通過する高さの前に水中カメラを接触しない位置に移動する。
- ・水中カメラの修理または交換を実施する。

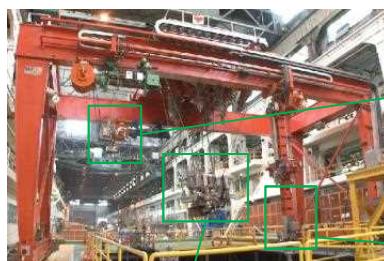
補助ホイスト先端にフック形状のツールを接続し、バスケットを吊り下げる、マニピュレータでつかんだがれきを回収

燃料集合体のハンドル部をつかんで移送する燃料把握機。  
確認されている曲がったハンドルもつかめる

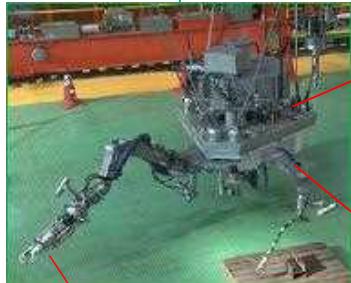
テンシルトラスには、2本のマニピュレータが設置され、がれきのつかみ・切断作業が可能  
各関節は駆動水圧を喪失した場合でも、その場で保持する構造

マニピュレータで、プール内のがれきの撤去や、燃料取り出しをサポートする

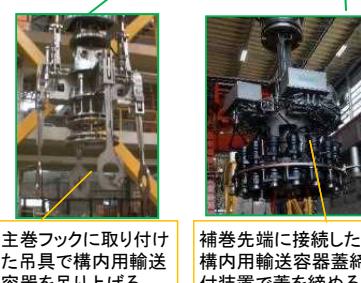
主巻フックに取り付けた吊具で構内用輸送容器を吊り上げる

補巻先端に接続した構内用輸送容器蓋締付装置で蓋を締める

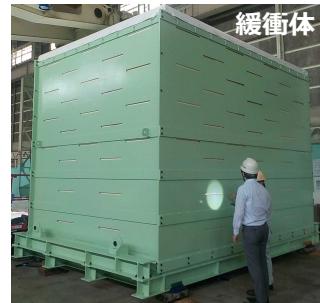
- 万一の備えとして、構内用輸送容器落下時に密封機能を確保するため、落下時の衝撃を吸収する緩衝体を準備。燃料を装填した構内用輸送容器を地上階へ吊り降ろす際、緩衝体を載せたトレーラを事前に地上階に配置する運用。

寸法：約3.4m×約5.1m、高さ約5m（車両込）  
材質：硬質発泡ポリウレタン（R-PUF）  
構造：鋼製フレームにR-PUFを充填

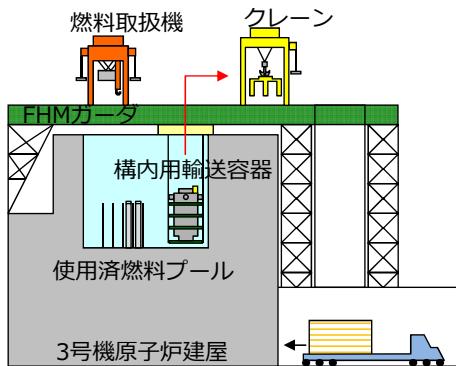
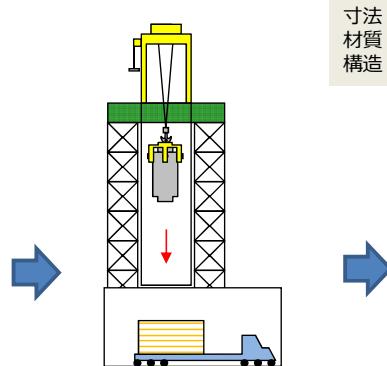
#### 構内用輸送容器の地上階への吊り下ろし作業概要

① 緩衝体搬入・設置  
② 構内用輸送容器をSFPから吊り上げ・移送

③ 構内用輸送容器を地上階へ吊り降ろし（緩衝体上方へ下降）

④ ワイヤを張り転倒防止  
⑤ 二次蓋取付け後、輸送車両に積載して輸送

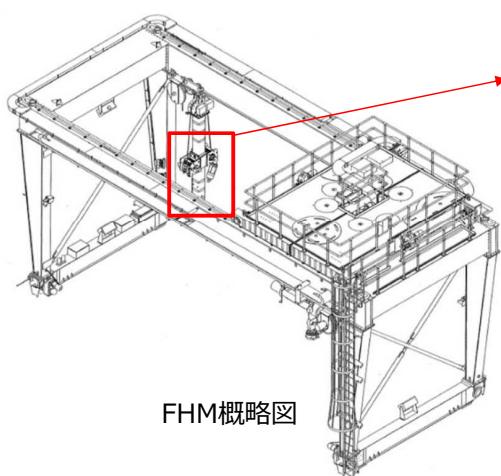
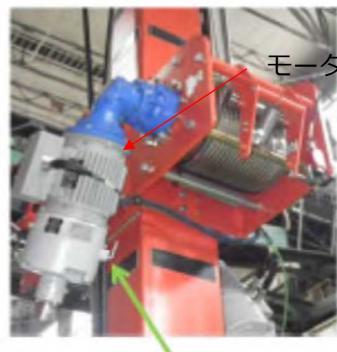
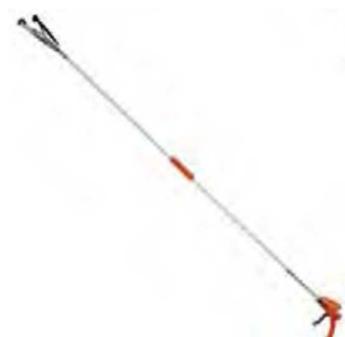
ブレーキ解除治具（案）

- FHMマスト昇降モータは2台存在。機器の単一故障を仮定し、ラック内で燃料吊上げ中に1台故障し動作不能となつた場合、故障したモータのブレーキを手動解除し吊降ろす
- 足場等によりFHMマスト近傍にアクセスし、故障した昇降モータのブレーキをブレーキ解除治具等により解除。燃料は健全な昇降モータのブレーキで保持された状態になる。
  - 故障した昇降モータの動作を無効化（遠隔操作室での操作）
  - 健全な昇降モータを駆動させ、徐々に燃料を下降し着座
- なお、FHMの横行走行動作が不可能になつた場合、走行はマスト昇降モータと同様にブレーキ解除を行い牽引機により移動。横行動作は安全かつ被ばく量の少ない方法で対応（詳細検討中）

ブレーキ解除レバー

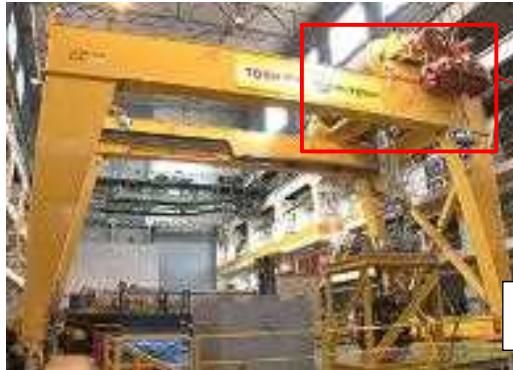
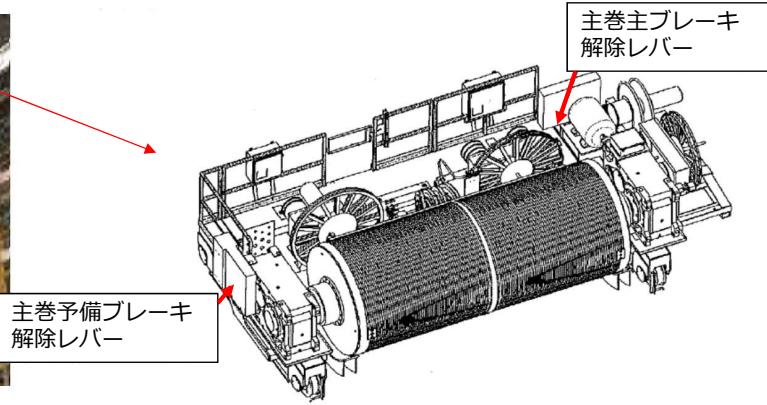
クレーン全景

1. 梯子または高所作業車によりクレーントロリ上へアクセスし、主巻予備ブレーキをブレーキ解除レバーを回して解除
2. 主巻主ブレーキを手動で徐々に解除※し、燃料プール内の移送容器支持架台へ輸送容器を着座させる

主巻主ブレーキ解除レバー
