# 1号機原子炉建屋

## Xブレース撤去 および 北側ガレキ撤去の進捗について

2018/12/27

### 東京電力ホールディングス株式会社

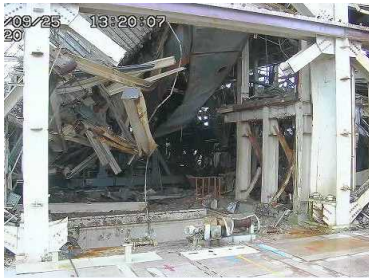
撤去後の西面（9月25日）

Xブレース撤去は、SFP保護等の開始に向けて、SFP周辺にアクセスするルートを確認するために、建屋カバー梁に設置した東西南の作業床に撤去装置を設置して、西面1箇所・南面1箇所・東面2箇所、計4箇所を切断する計画であり、12月20日に4箇所の撤去を完了した。

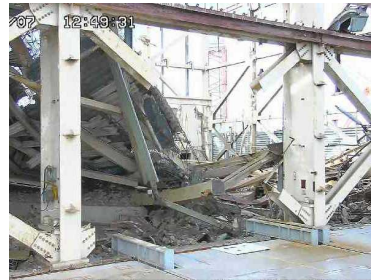
撤去後の東面1（12月7日）

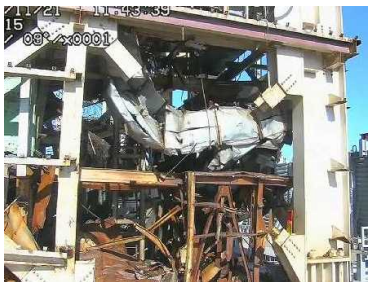
撤去後の南面（11月21日）

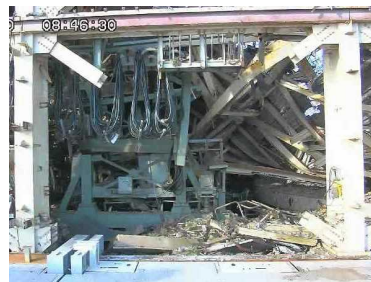
撤去後の東面2（12月20日）

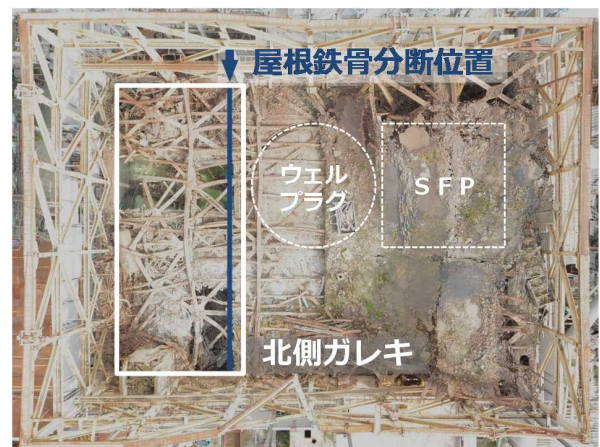
崩落屋根の断面イメージ

- 屋根鉄骨撤去は、まず南側ガレキに影響を与えないように、振動がカッターより小さいワイヤー切断装置を用いて北側と南側を分断する（以下、屋根鉄骨分断）。
- 屋根鉄骨は、屋根鉄骨分断の後に、カッター切断装置を用いて小割撤去する計画である。

屋根鉄骨分断位置（予定）

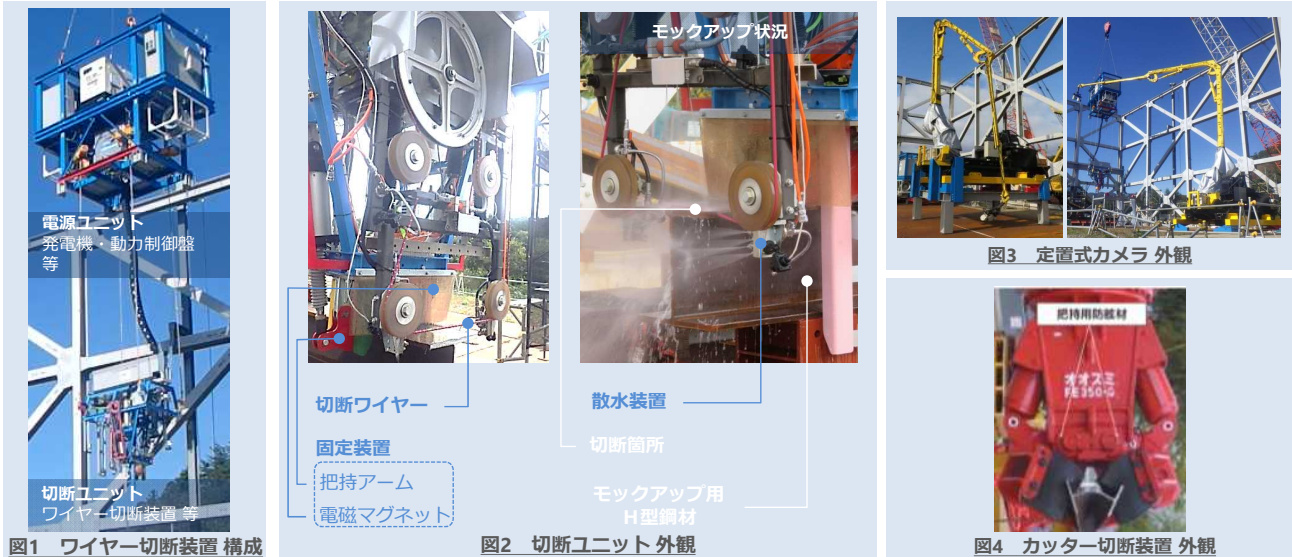
図1 ワイヤー切断装置は、電源ユニットと切断ユニットで構成される。

図2 切断ユニットには、切断ワイヤー、固定装置（電磁マグネット・把持アーム）、散水装置を備えている。固定装置で屋根鉄骨に定着させ、切断箇所を散水しながら切断を行う。

図3 屋根鉄骨分断の位置は、定置式カメラをオペフロ北側に設置して状況を確認の上、決定する。

図4 屋根鉄骨分断後、カッター切断装置を用いて屋根鉄骨を小割解体する計画である。

図1 ワイヤー切断装置 構成

図2 切断ユニット 外観

図3 定置式カメラ 外観

図4 カッター切断装置 外観

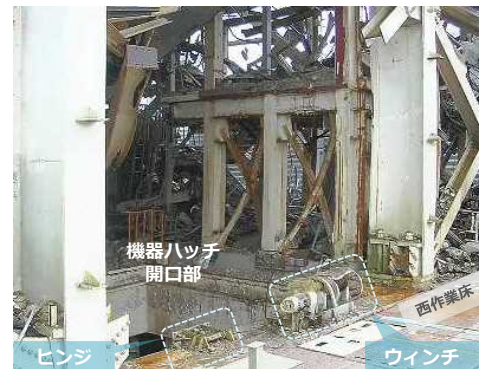
機器ハッチの状況（西作業床より）

- 作業支障となるウインチ及びヒンジについて、西作業床にクレーン型ロボットアームを設置して、ボルト・ナットを切断し、大型クレーンで吊り上げて撤去する。
- 大型クレーンで吊り下げた一体型の養生カバーを機器ハッチ開口部（4.9m×5.2m）に設置する。
