福島第一原子力発電所 2号機 原子炉格納容器内部調査 実施結果

2019年2月28日

東京電力ホールディングス株式会社

1. 原子炉格納容器内部調査の概要

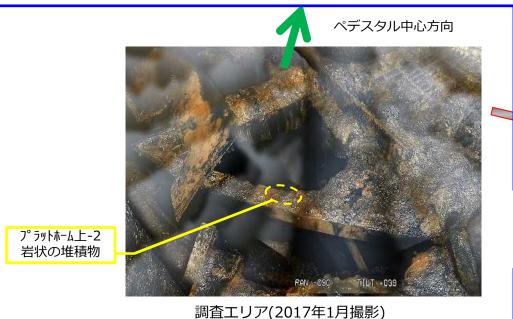
プラットホーム上-2の調査状況

■ 岩状の堆積物は動かないことを確認した。また映像上,接触痕は確認できなかった。

堆積物把持時※1

堆積物把持後※2

- ✓ フィンガにて把持(左図)
- ✓ 把持した状態で調査ユニットを吊り上げたが,動かなかった(右図)
- ※1 誤記訂正 堆積物把持後→堆積物把 持時に訂正(2019/3/19)
- ※2 写真が他の調査エリア(プラットホーム上-3)のものであったため、プラットホーム上-2の写真に差替(2019/3/19)

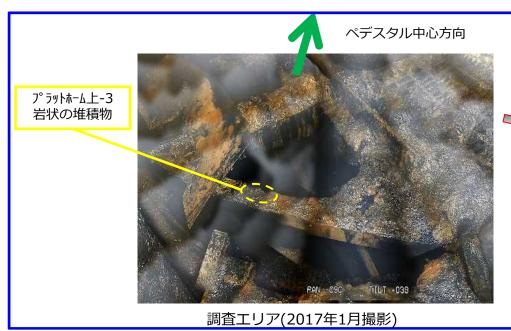
■ 岩状の堆積物は動かないことを確認した。また映像上,接触痕は確認できなかった。

堆積物把持後

- ✓ フィンガにて把持(左図)
- ✓ 把持した状態で調査ユニットを吊り上げたが,動かなかった(右図)
- ※ 誤記訂正 堆積物把持後→堆積物把 持時に訂正(2019/3/19)
