「廃炉」の主な作業項目と作業ステップ

取り組みの状況

I. 原子炉の状態の確認

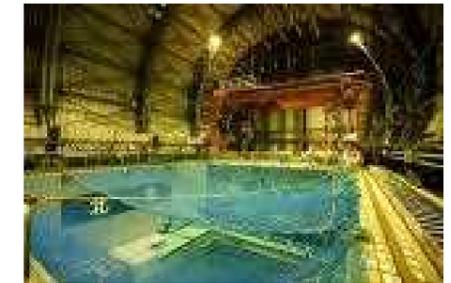
燃料取り出し用カバー内部の状況 (撮影日2018年3月15日)

原子炉建屋オペレーティングフロアの線量低減対策として、2016年6月に除染作業、2016年12月に遮へい体設置が完了しました。2017年1月より、燃料取り出し用カバーの設置作業を開始し、2018年2月に全ドーム屋根の設置が完了しました。

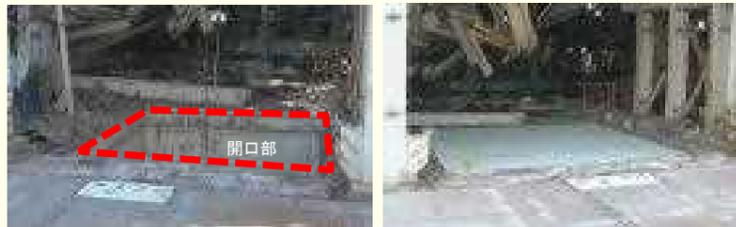
使用済燃料プール（以下、SFP）の保護等に向けて、西作業床からのアクセスルートを確認し、作業時に小ガレキがオペフロから落下するのを防止するため、開口部の養生を3月6日に完了しました。その後、3月18日より、SFP周辺東側エリアの小ガレキ撤去作業を開始しました。

開口部養生カバー設置前 開口部養生カバー設置後

- ・ 西作業床からのアクセスルートを確認し、作業時に小ガレキがオペフロから落下するのを防止するため、開口部の養生を2019年3月6日に完了。
 - ・ その後、2019年3月18日より、SFP周辺東側エリアの小ガレキ撤去作業を開始。
- 2号機使用済燃料取り出しに向けた主要工事
 - ・ 遠隔無人ロボットによるこれまでのオペフロ開口部近傍の調査の結果、ロボットの走行を妨げる大型の散乱物はないことを確認。

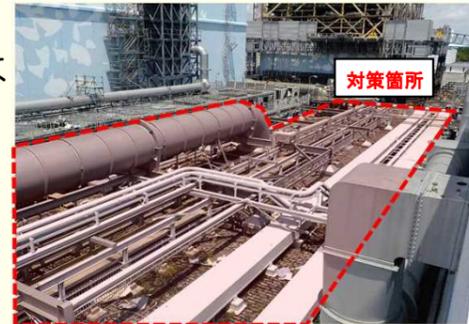
2号機周辺の環境改善の一環として、タービン建屋下屋、原子炉建屋下屋、1/2号機廃棄物処理建屋の汚染源が付着している配管やルーフブロック等の撤去を行います。

タービン建屋下屋の状況

- ・ 2号機周辺の環境改善の一環として、タービン建屋下屋、原子炉建屋下屋、1/2号機廃棄物処理建屋の汚染源が付着している配管やルーフブロック等の撤去を行う。このうち、タービン建屋下屋について、2019年3月25日より作業を開始。
- ・ 作業前には飛散防止剤を散布すると共に、作業中はダストモニタによりダストの監視を行い、安全を最優先に着実に作業を進めていく。

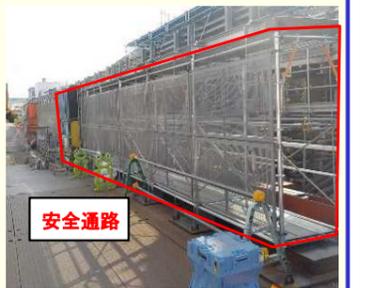
1月9日に確認された3/4号機排気筒からの足場材落下を踏まえ、構内4本の排気筒に対し、安全対策の一つである屋根付きの安全通路の設置を3月25日に完了しました。

屋根付き安全通路の設置状況

- ・ 今後、解体装置を発電所構内へ移送し、組み立てを行い、2019年5月中旬からの排気筒解体に着手する予定。
- 3/4号機排気筒 落下物への対応状況
 - ・ 2019年1月9日に確認された3/4号機排気筒からの足場材落下を踏まえ、構内4本の排気筒に対し、安全対策の一つである屋根付きの安全通路の設置を3月25日に完了。

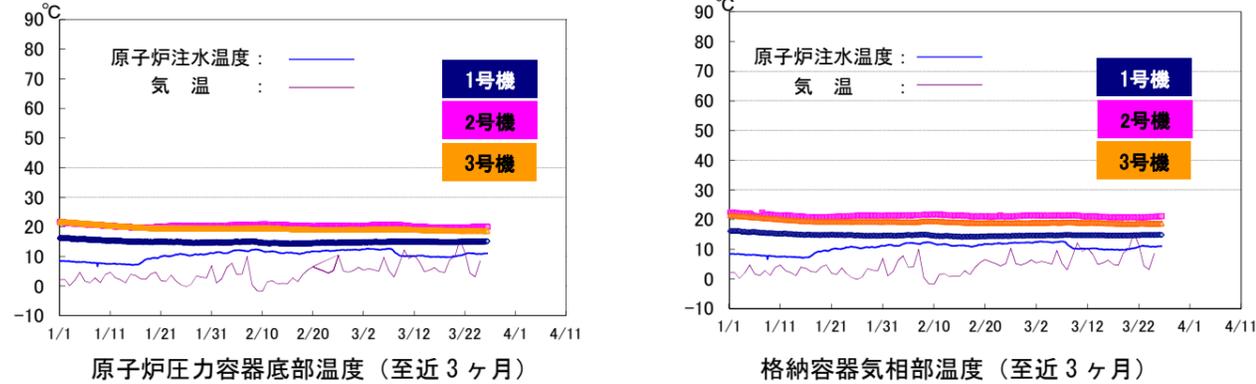
注水冷却を継続することにより、原子炉圧力容器底部温度、格納容器気相部温度は、号機や温度計の位置によって異なるものの、至近1ヶ月において、約15～25度で推移。

※トレンドグラフは複数点計測している温度データの内、一部のデータを例示

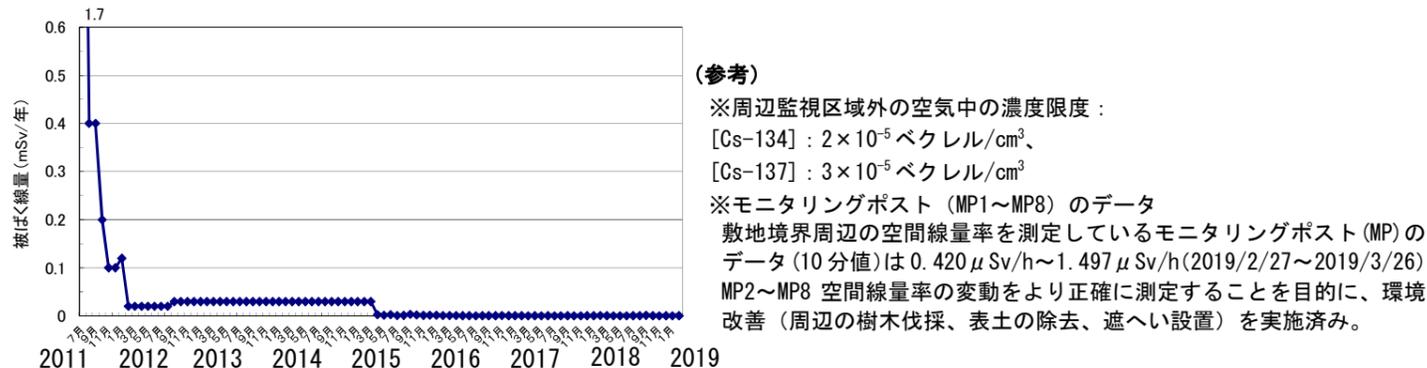
1～4号機原子炉建屋からの放射性物質（セシウム）による敷地境界における年間被ばく線量評価

2019年2月において、1～4号機原子炉建屋から新たに放出される放射性物質による、敷地境界における空气中放射性物質濃度は、Cs-134 約 5.0×10^{-12} ベクレル/cm³ 及び Cs-137 約 3.5×10^{-11} ベクレル/cm³ と評価。放出された放射性物質による敷地境界上の被ばく線量は0.00047mSv/年未満と評価。

(注) 線量評価については、施設運営計画と月例報告と異なる計算式及び係数を使用していたことから、2012年9月に評価方法の統一を図っている。4号機については、使用済燃料プールからの燃料取り出し作業を踏まえ、2013年11月より評価対象に追加している。2015年度より連続ダストモニタの値を考慮した評価手法に変更し、公表を翌月としている。

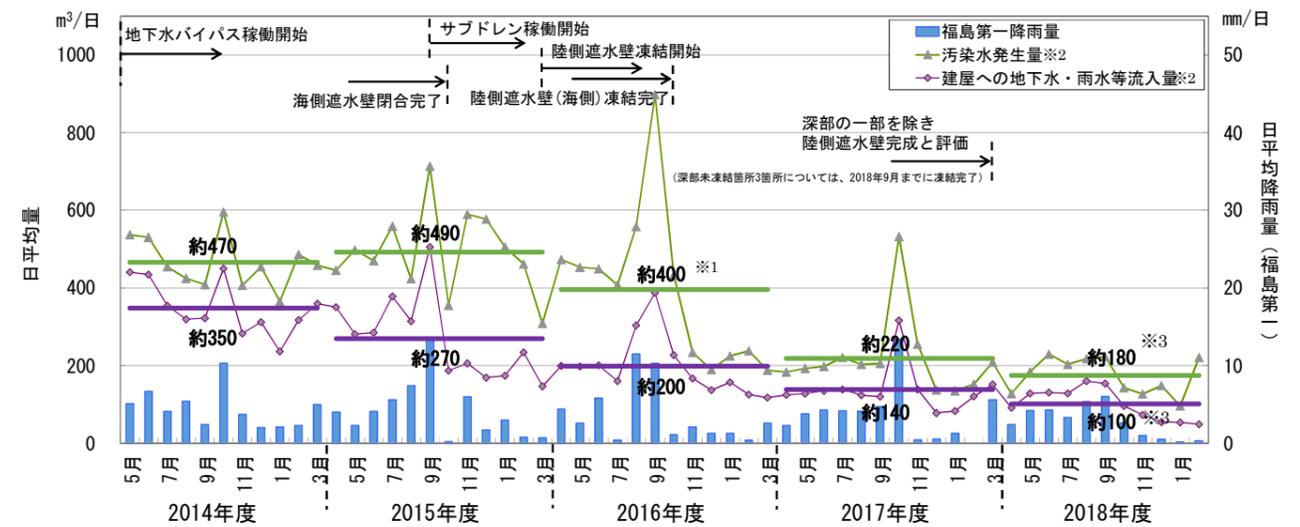
図1: 汚染水発生量と建屋への地下水・雨水等の流入量の推移

- 日々発生する汚染水に対して、サブドレンによる汲み上げや陸側遮水壁等の対策を重層的に進め、建屋へ流れ込む地下水流入量を低減。
- 「近づけない」対策(地下バイパスサブドレン、凍土壁等)を着実に実施した結果、降雨等により変動はあるが、対策開始時の約470m³/日(2014年度平均)から約220m³/日(2017年度平均)まで低減。

※1: 2018年3月1日に汚染水発生量の算出方法を見直したため、第20回汚染水処理対策委員会(2017年8月25日開催)で公表した値と異なる。見直しの詳細については第50回、第51回廃炉・汚染水対策チーム会合/事務局会議資料に記載。
 ※2: 1ヶ月当たりの日平均量は、毎週木曜7時に計測したデータを基に算出した前週木曜日から水曜日までの1日当たりの量から集計。
 ※3: 2018年4月～2019年2月の平均値(暫定値)を記載。

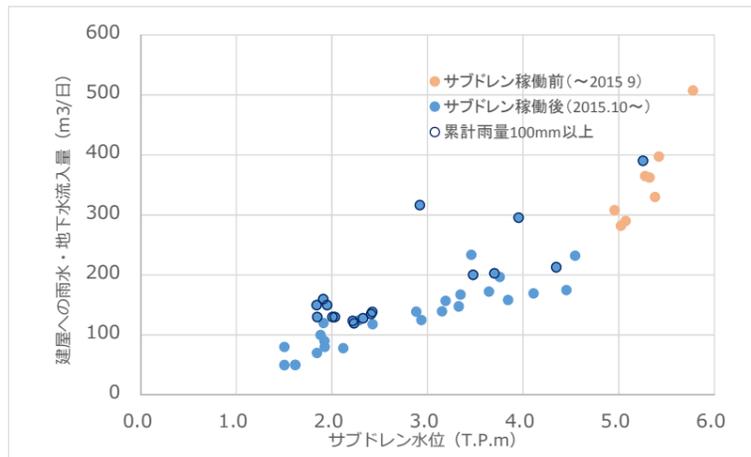
図2：建屋への地下水・雨水等流入量と1~4号機サブドレン水位の相関

- 建屋へ流れ込む地下水の量を減らすため、建屋周辺の井戸(サブドレン)からの地下水の汲み上げを2015年9月3日より開始。汲み上げた地下水は専用の設備により浄化し、2015年9月14日より排水を開始。2019年3月26日までに664,387m³を排水。浄化した地下水は水質が運用目標未満であることを東京電力及び第三者機関にて確認した上で排水。
- 海側遮水壁の閉合以降、地下水ドレンポンド水位が上昇したことから2015年11月5日より汲み上げを開始。2019年3月26日までに約198,468m³を汲み上げ。地下水ドレンからタービン建屋へ約10m³/日未満移送(2019年2月14日～2019年3月13日の平均)。
- 重層的な汚染水対策の一つとして、降雨の土壌浸透を抑える敷地舗装(フェーシング:2019年2月末時点で計画エリアの約94%完了)等と併せてサブドレン処理システムを強化するための設備の設置を行っており、2018年4月より供用を開始。これにより、処理容量を1500m³に増加させ信頼性を向上。
- サブドレンの安定した汲み上げ量確保を目的とし、サブドレンピットの増強・復旧工事を実施中。なお、増強ピットは工事完了したのから運用開始(運用開始数:増強ピット12/14)。復旧ピットは予定している3基の工事が完了し、2018年12月26日より運用開始(運用開始数:復旧ピット3/3)。
- サブドレン移送配管清掃時の汲み上げ停止の解消を目的とし、移送配管を二重化するため、配管・付帯設備の設置を完了。
- サブドレン稼働によりサブドレン水位がT.P. 3.0mを下回ると、建屋への流入量も150m³/日を下回ることが多くなっているが、降雨による流入量の増加も認められる。

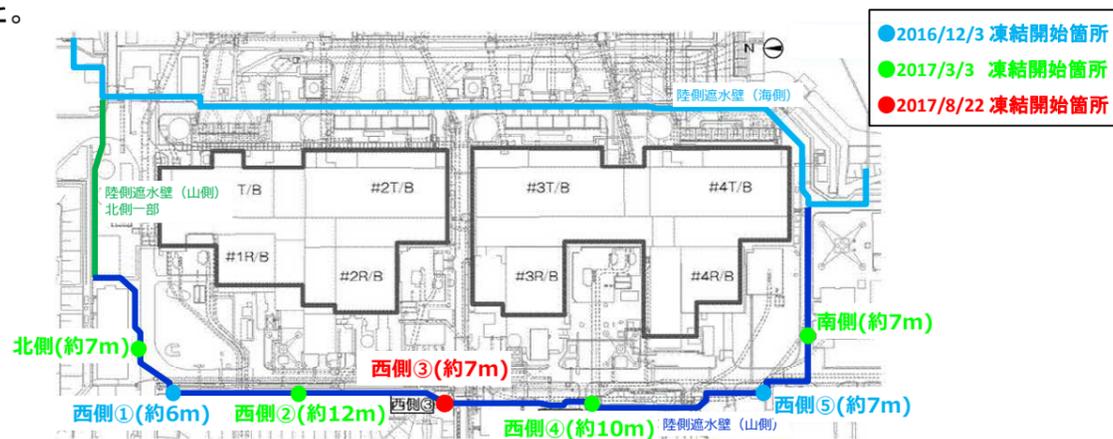
図3：陸側遮水壁(山側)の閉合箇所

- 陸側遮水壁は、北側と南側で凍土の成長を制御する維持管理運転を、2017年5月より実施中。また、凍土が十分に造成されたことから、東側についても2017年11月に維持管理運転を開始。2018年3月に維持管理運転範囲を拡大。
- 2018年3月、陸側遮水壁はほぼ全ての範囲で地中温度が0℃を下回ると共に、山側では4~5mの内外水位差が形成され、深部の一部除き完成し、サブドレン・フェーシング等との重層的な汚染水対策により地下水位を安定的に制御し、建屋に地下水を近づけない水位管理システムが構築されたと判断。また、3月7日に開催された汚染水処理対策委員会にて、陸側遮水壁の地下水遮水効果が明確に認められ、汚染水の発生を大幅に抑制することが可能となったとの評価が得られた。

- ・建屋を陸側遮水壁で囲み、建屋への地下水流入を抑制します。
- ・2016年3月より海側及び山側の一部、2016年6月より山側の95%の範囲の凍結を開始しました。残りの箇所についても段階的に凍結を進め、2017年8月に全ての箇所の凍結を開始しました。
- ・2018年3月、陸側遮水壁はほぼ全ての範囲で地中温度が0℃を下回ると共に、山側では4～5mの内外水位差が形成され、深部の一部を除き完成し、サブドレン・フェーシング等との重層的な汚染水対策により地下水位を安定的に制御し、建屋に地下水を近づけない水位管理システムが構築されたと考えています。また、3月7日に開催された汚染水処理対策委員会にて、陸側遮水壁の地下水遮水効果が明確に認められ、汚染水の発生を大幅に抑制することが可能になったとの評価が得られました。

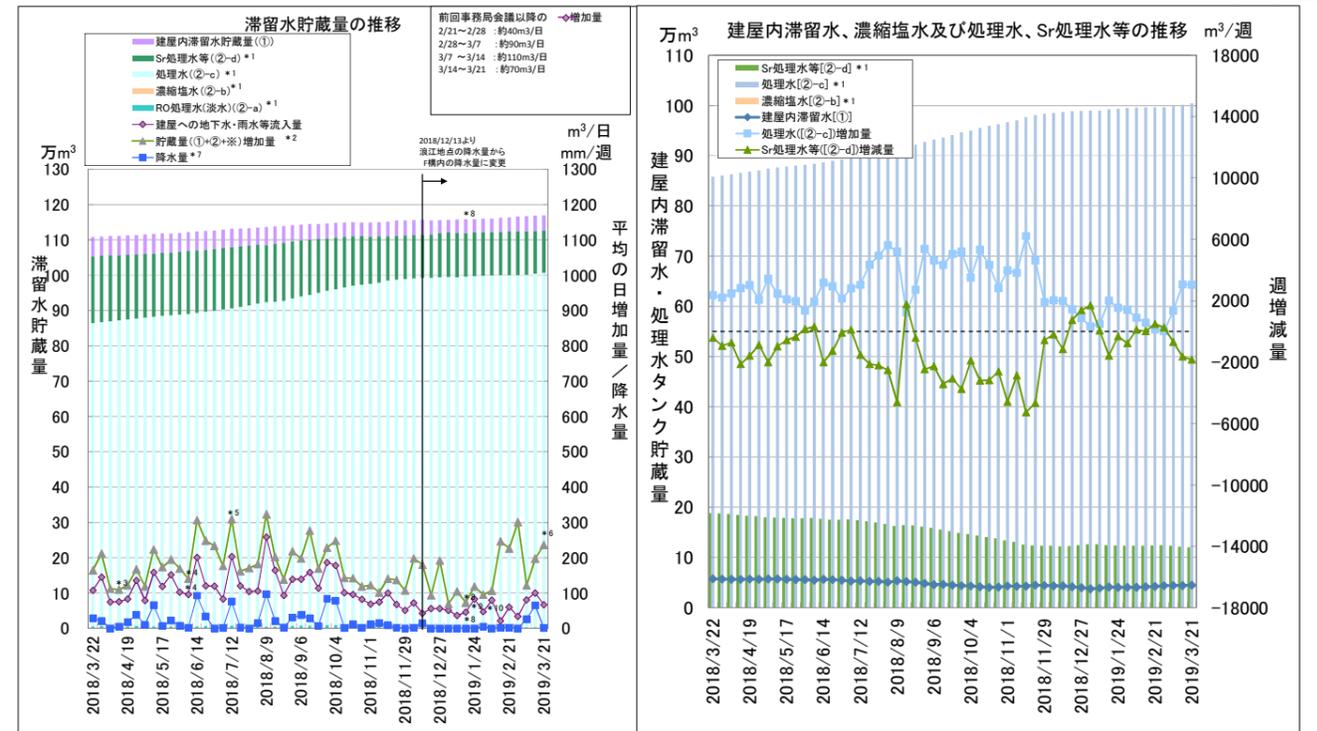
図4：滞留水の貯蔵状況

- *1：水位計0%以上の水量
- *2：貯蔵量増加量の精度向上として、2017/2/9より算出方法を以下の通り見直し。(2018/3/1見直し実施)
[(建屋への地下水・雨水等流入量) + (ALPS薬液注入量)]
- *3：ALPS薬液注入量の算出方法を以下の通り見直し。(増設ALPS：2018/4/12より見直し実施)
[(出口積算流量) - (入口積算流量) - (炭酸ソーダ注入量)]
- *4：2~4号機タービン建屋海水系配管等トレンチの滞留水貯蔵量の計算式見直しを踏まえ、再評価を実施。(再評価期間：2017/12/28~2018/6/7)
- *5：1号機海水配管トレンチからの移送量の管理方法見直しを踏まえ、再評価を実施。(再評価期間：2018/5/31~2018/6/28)
- *6：廃炉作業に伴う建屋への移送により貯蔵量が増加。
(移送量の主な内訳は①サイトバンカ建屋からプロセス主建屋への移送：約120m³/日、②ALPS薬液：20m³/日、③ウェル・地下水ドレンからの移送：約10m³/日他)
- *7：2018/12/13より浪江地点の降水量から1F構内の降水量に変更。
- *8：2019/1/17より3号機C/B滞留水を建屋内滞留水貯蔵量に加えて管理。建屋への地下水・雨水等流入量、貯蔵量増加量については2019/1/24より反映。
- *9：2019/1/17の建屋内滞留水の水位低下の影響で、建屋への地下水・雨水等流入量が増加したものと推定。
- *10：建屋水位計の取替えを実施。(2019/2/7~2019/3/7)

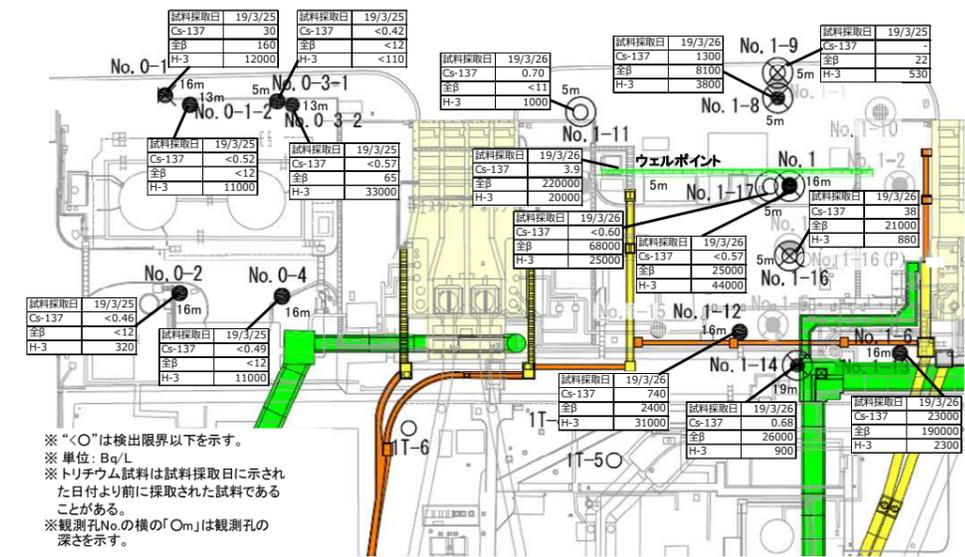
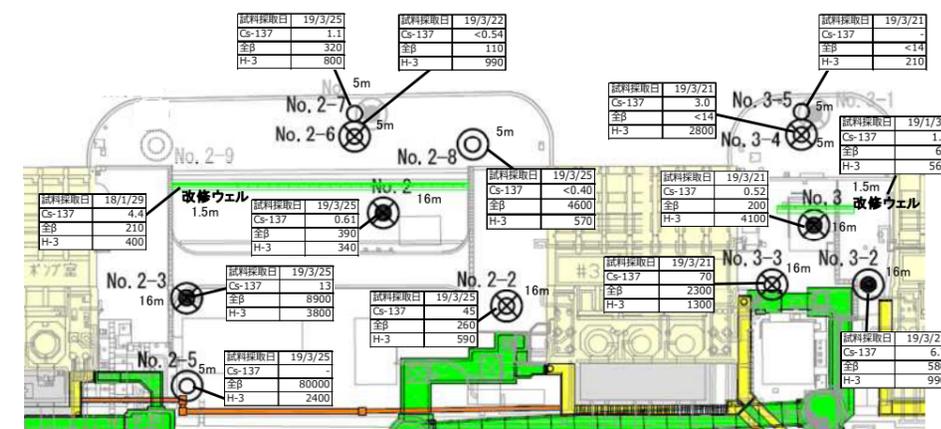
図5：タービン建屋東側の地下水濃度

- 1～4号機タービン建屋東側における地下水・海水の状況
 - ・ No.0-3-1でH-3濃度は2018年10月より120Bq/L程度から1,900Bq/L程度まで上昇後低下し、現在上昇前のレベルとなっている。
 - ・ No.1-6でH-3濃度は2018年3月以降低下上昇を繰り返し、現在2,300Bq/L程度となっている。
 - ・ No.1-8でH-3濃度は2018年12月より2,000Bq/L程度から上昇し、現在3,800Bq/L程度となっている。
 - ・ No.1-12で全 β 濃度は2018年9月より800Bq/L程度から200Bq/L程度まで低下後上昇し、現

- ・ 在2,400Bq/L程度となっている。2013年8月15日より地下水汲み上げを継続（1、2号機取水口間ウェルポイント：2013年8月15日～2015年10月13日、10月24日～、改修ウェル：2015年10月14日～23日）。
- ・ No.2-3でH-3濃度は2017年11月より上昇後5,000Bq/L程度であったが、現在4,000Bq/L程度となっている。全 β 濃度は2017年12月より600Bq/L程度から上昇し、現在9,000Bq/L程度となっている。
- ・ No.2-5でH-3濃度は2018年12月より1,200Bq/L程度から上昇し、現在2,400Bq/L程度となっている。全 β 濃度は2018年12月より30,000Bq/L程度から上昇し、現在80,000Bq/L程度となっている。2013年12月18日より地下水汲み上げを継続（2、3号機取水口間ウェルポイント：2013年12月18日～2015年10月13日、改修ウェル：2015年10月14日～）。
- ・ 1～4号機取水路開渠内エリアの海水放射性物質濃度は、告示濃度未満で推移しているが、降雨時にCs-137濃度、Sr-90濃度の上昇が見られる。海側遮水壁鋼管矢板打設・継手処理の完了後、濃度の低下が見られる。位置変更のために新しいシルトフェンスを設置した2017年1月25日以降、Cs-137濃度の上昇が見られる。
- ・ 港湾内エリアの海水放射性物質濃度は、告示濃度未満で推移しているが、降雨時にCs-137濃度、Sr-90濃度の上昇が見られる。1～4号機取水路開渠内エリアより低いレベルとなっている。海側遮水壁鋼管矢板打設・継手処理の完了後、濃度の低下が見られる。
- ・ 港湾外エリアの海水放射性物質濃度は、海側遮水壁鋼管矢板打設・継手処理の完了後、Cs-137濃度、Sr-90濃度の低下が見られ、低い濃度で推移していて変化は見られていない。

<1号機取水口北側、1、2号機取水口間>

<2、3号機取水口間、3、4号機取水口間>

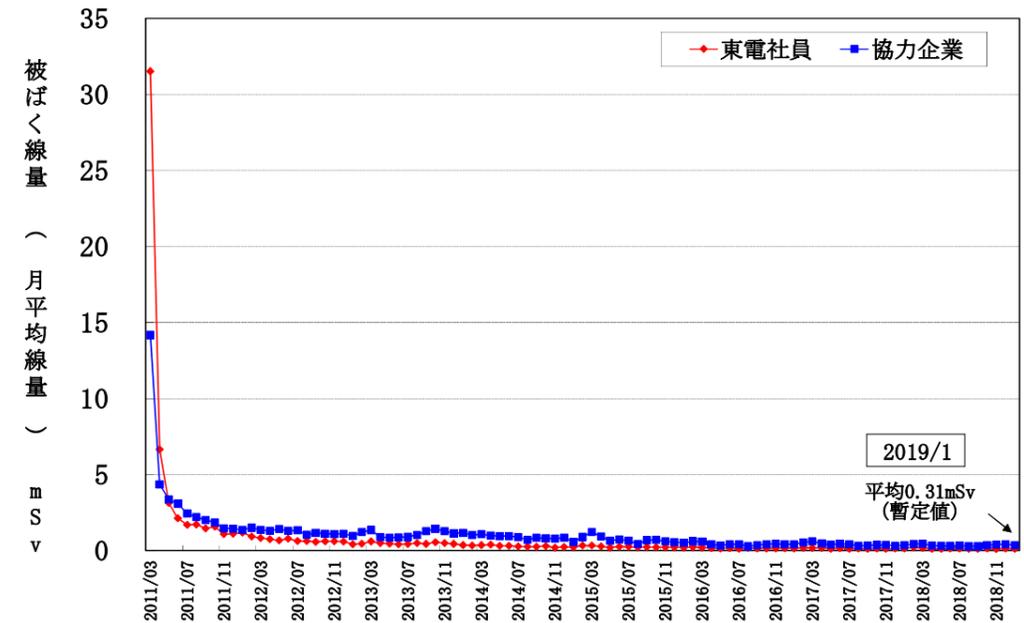
図8：作業員の月別個人被ばく線量の推移（月平均線量）
（2011/3以降の月別被ばく線量）

- 1ヶ月間のうち1日でも従事者登録されている人数（協力企業作業員及び東電社員）は、2018年11月～2019年1月の1ヶ月あたりの平均が約9,500人。実際に業務に従事した人数は1ヶ月あたりの平均で約7,200人であり、ある程度余裕のある範囲で従事登録者が確保されている。
- 2019年4月の作業に想定される人数（協力企業作業員及び東電社員）は、平日1日あたり4,300人程度と想定され、現時点で要員の不足が生じていないことを主要元請企業に確認。なお、2016年度以降の各月の平日1日あたりの平均作業員数（実績値）は約4,000～6,200人規模で推移（図7参照）。
- 福島県内・県外の作業員が共に増加。2019年2月時点における地元雇用率（協力企業作業員及び東電社員）は横ばいで約60%。
- 2015年度の月平均線量は約0.59mSv、2016年度の月平均線量は約0.39mSv、2017年度の月平均線量は約0.36mSvである。（参考：年間被ばく線量目安20mSv/年≒1.7mSv/月）
- 大半の作業員の被ばく線量は線量限度に対し大きく余裕のある状況である。
