## H 4 ・ H 6 エリアタンク漏えいによる汚染の影響調査

- ①追加ボーリング観測孔の放射性物質濃度推移
- ②地下水バイパス調査孔・揚水井の放射性物質濃度推移
- ③排水路の放射性物質濃度推移
- ④海水の放射性物質濃度推移

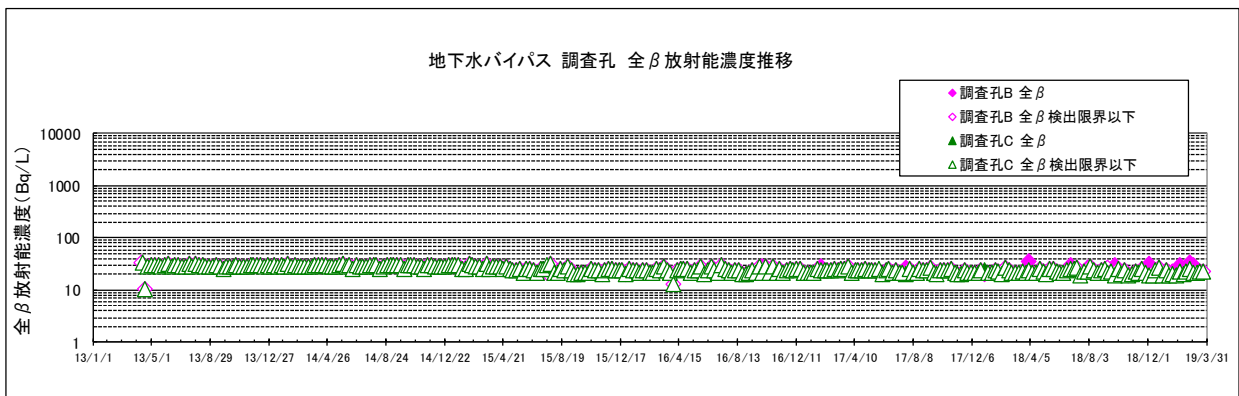
【全β】

地下水バイパス調査孔

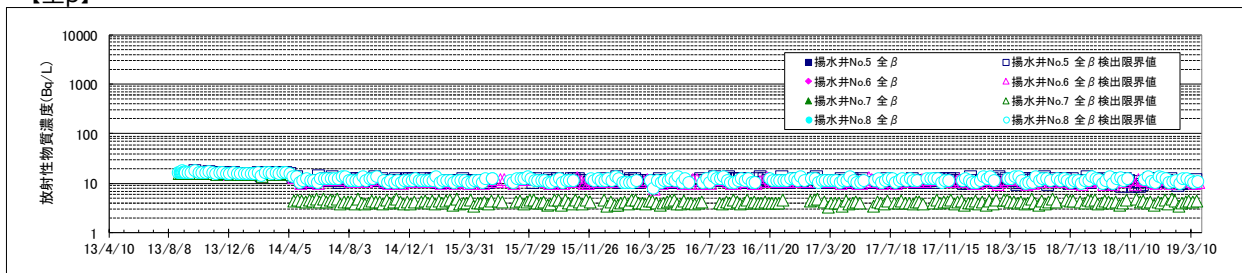
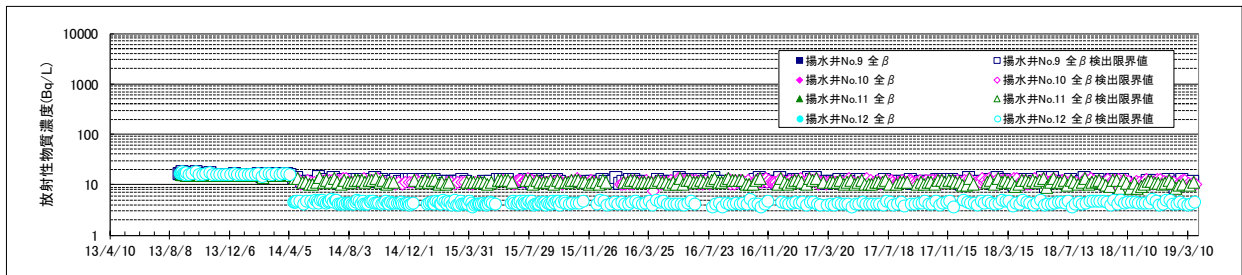
【全β】

地下水バイパス揚水井

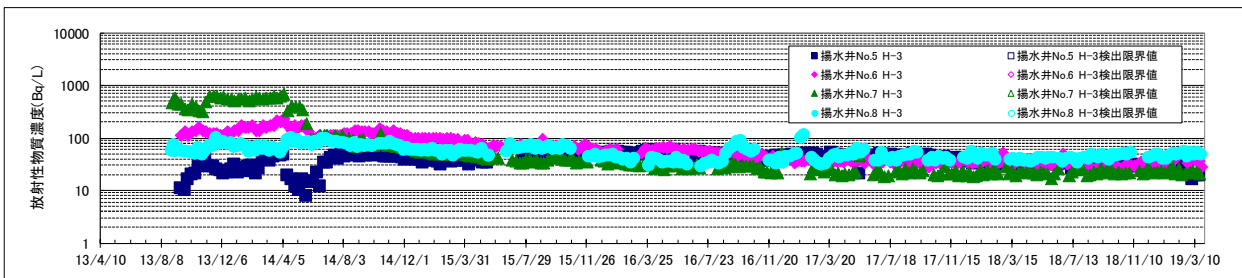
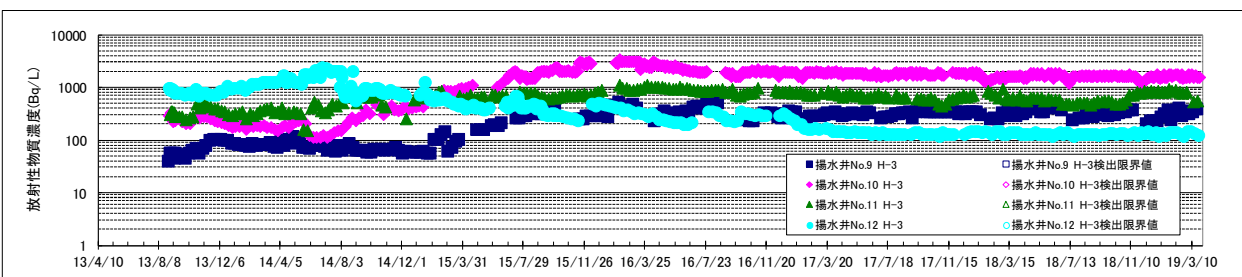
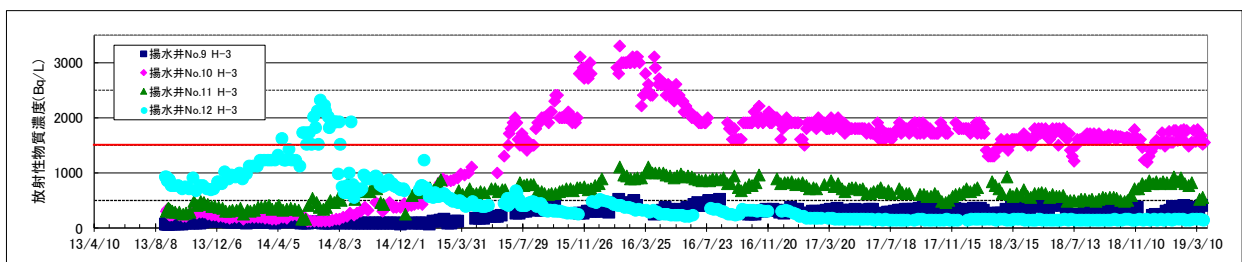
【トリチウム】

揚水井No.11：2019/3/7 ポンプ点検により採取中止

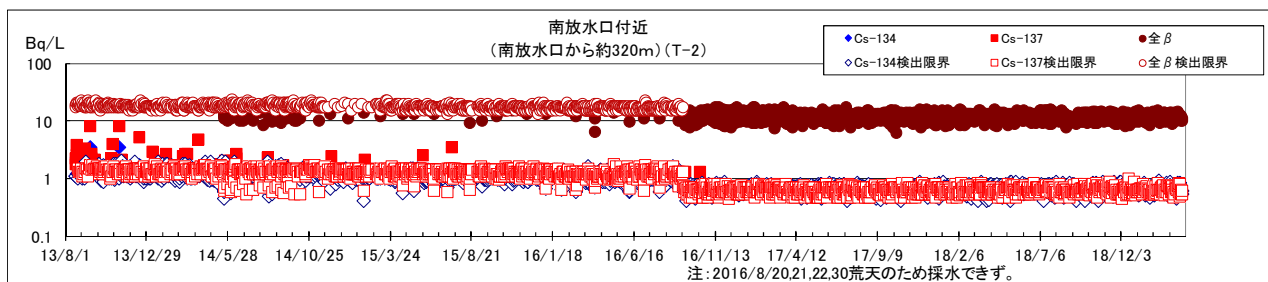
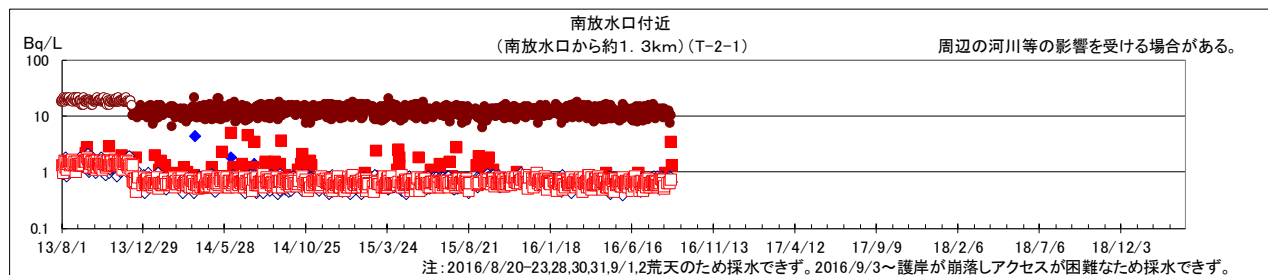
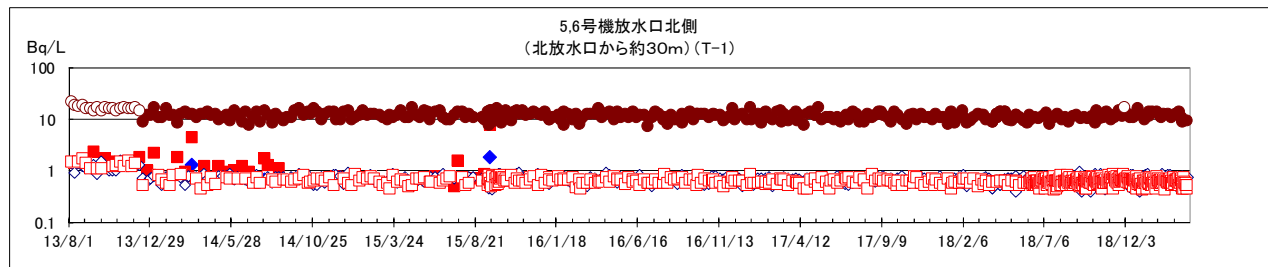
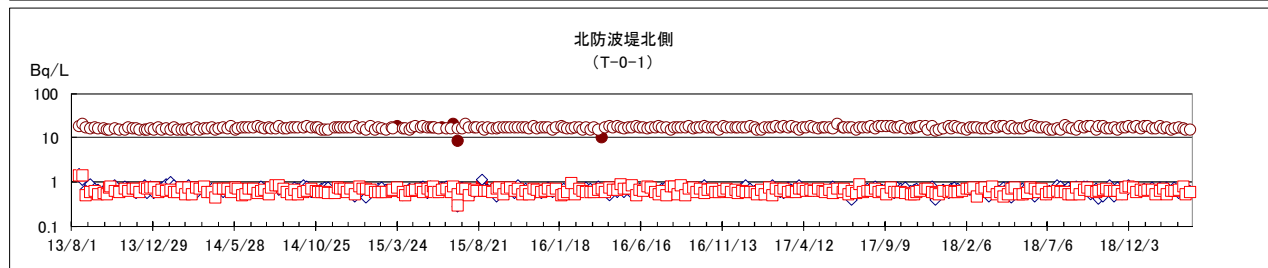
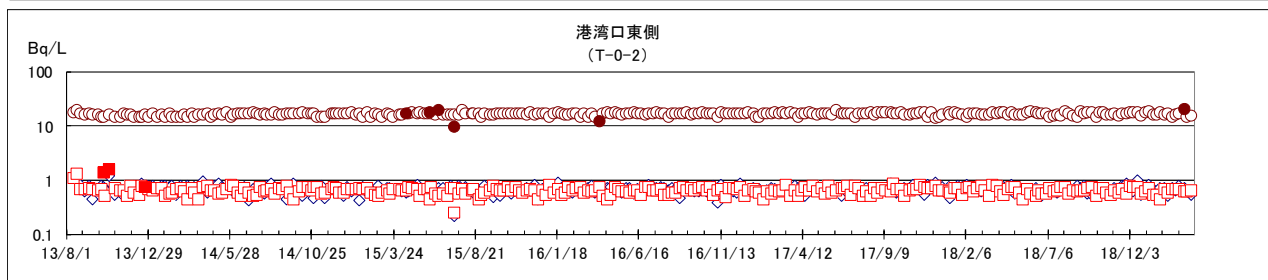
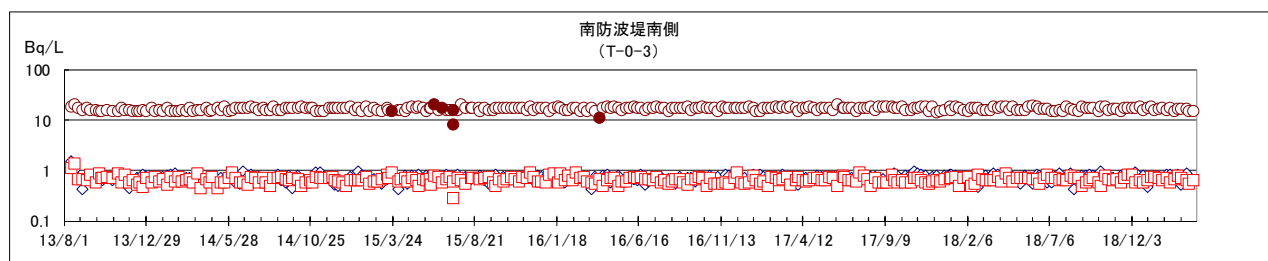
#### ④海水の放射性物質濃度推移

南放水口付近: 地下水バイパス排水中に検出限界値を下げて分析したものも表示している。

2016/9/15～全βの検出限界値を見直し(20→5Bq/L)。

2017/1/27～防波堤補修のため南放水口より約330m南の地点から約280m南の地点へ変更。

2018/3/23～階段の本設化に伴い南放水口より約320m南の地点へ変更。

北防波堤北側、港湾口東側、南防波堤南側: 全βの検出が増えたため2015/7/13は第三者機関においても検出限界値を下げて分析したものも表示している。

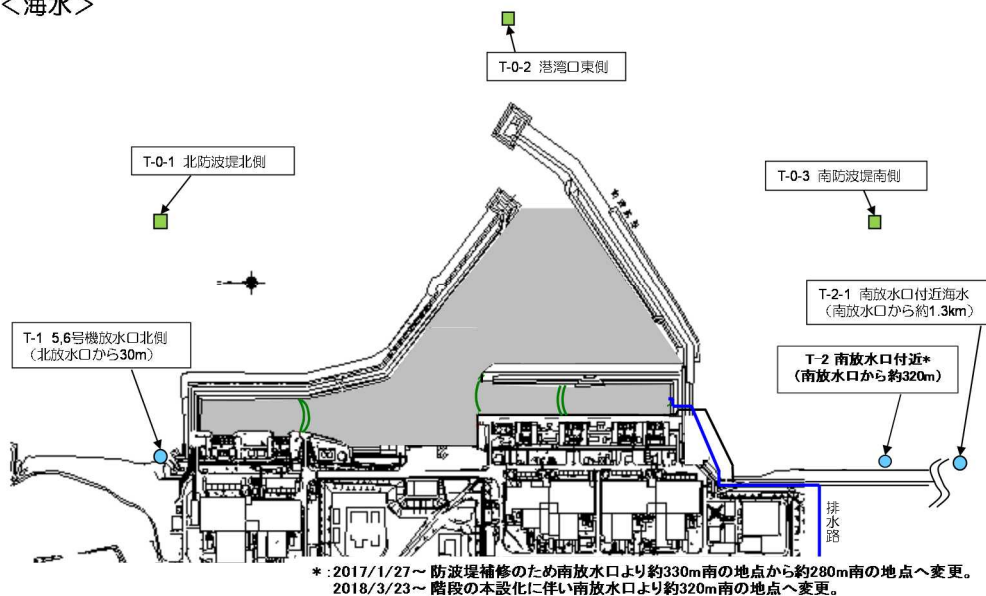
## ＜海水＞

\* : 2017/1/27～ 防波堤補修のため南放水口より約330m南の地点から約280m南の地点へ変更。  
2018/3/23～ 階段の本設化に伴い南放水口より約320m南の地点へ変更。
