福島第一原子力発電所 1/2号機排気筒解体計画について(進捗報告)

2019/3/28

東京電力ホールディングス株式会社

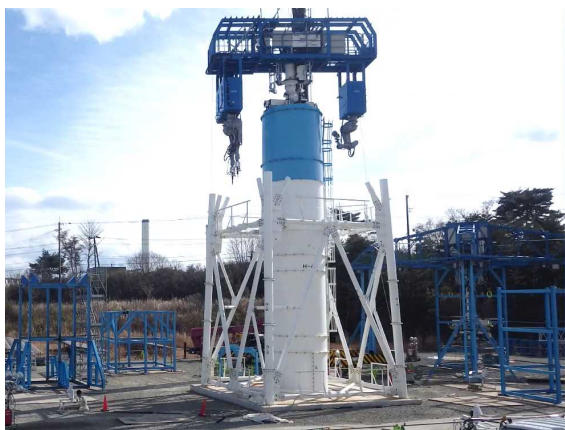
背籠切断状況

- 現在, 1/2号機排気筒の解体装置の実証試験を実施している。
- 2/12よりStep3(作業手順の確認)に入り、4月上旬にStep3を完了し、5月中旬(連休明け)より解体工事に着手していく予定。

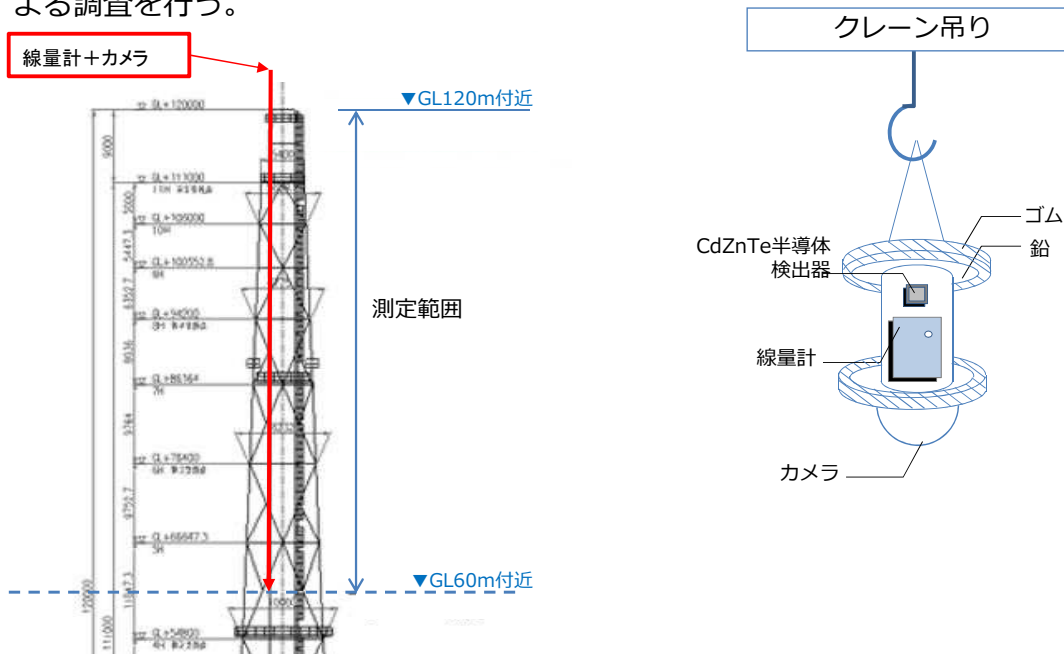
- 排気筒解体用の大型クレーンが2月に組立て完了しており、より安全に排気筒解体工事を行うために、筒身内部に大型クレーンで機材を吊り下ろしての事前調査を4月上旬から実施予定。
- 今回調査では、排気筒の筒身内部及び外部の線量、γ線スペクトルの測定を行い筒身内部の汚染状況を把握する。（過去の環境影響評価(参考4)の評価結果と比較）
- また、2016年10月のドローンによる調査で確認された支障物（筒身内）以外に支障物がないかカメラによる筒身内部の調査を行う。合わせて、排気筒外部から鉄塔および筒身のカメラによる調査を行う。

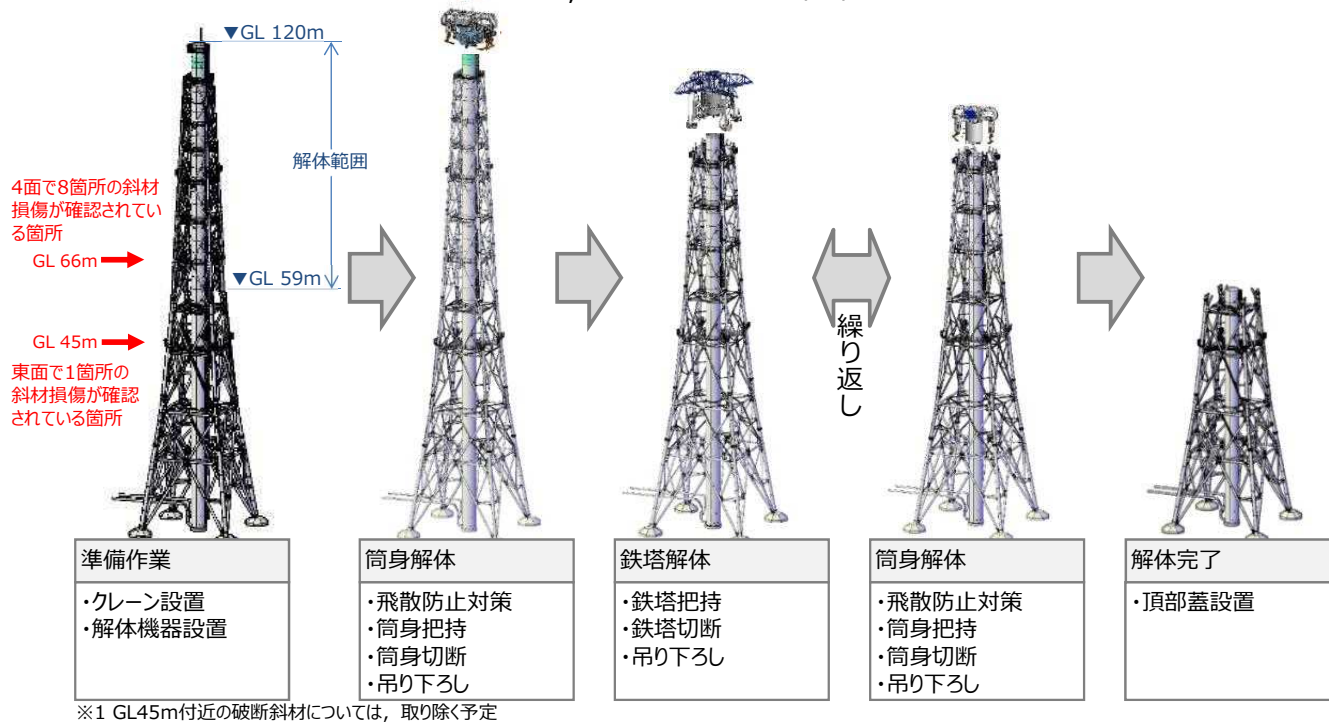
【参考1】解体工事計画概要

- 1/2号機共用排気筒は、排気筒の地上からの高さ約60m~120mを解体する計画としている。
- 燃料取り出し工事で使用する大型クレーンを使用し、筒身や鉄塔をブロック単位で解体する。
- 初めに突き出ている筒身を解体した後は、鉄塔・筒身の順に解体を繰り返す。
- 装置にトラブルが生じた場合を除き、排気筒上部での作業を無人化する計画。

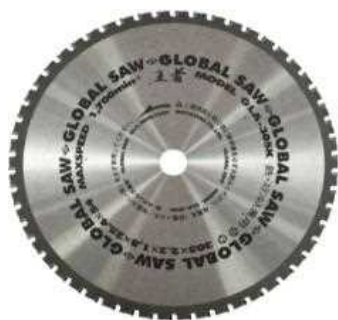
筒身切断用チップソー
(実際に使用するものとは異なる可能性あり)

- 排気筒解体作業では、飛散防止剤の事前散布により、ダストが固着されている状態とする
- 筒身表面の放射性物質については飛散防止剤により固着されていると考えられることから、筒身の切断時の飛散率は、ハンドブックに記載のある『チップソーによる放射化金属切断時の飛散率』を適用し、0.02%とする
- 鉄骨切断に伴うカーフ幅は、チップソーの厚み(3mm)に対して保守的に10mmと設定
- なお、実機ではチップソーには、カバーを取り付けダストを吸引する計画であり、『飛散率』はより小さいと考えられる（切断時のダスト回収効果は本評価では見込まない）
- チップソーの回転方向と切断方向は飛散抑制を考慮し同方向とする。

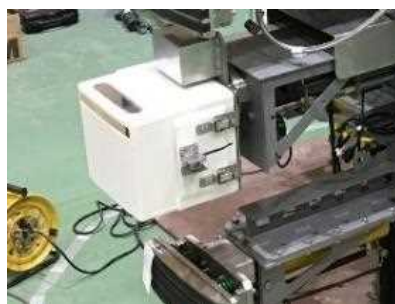
飛散防止カバー
