# 福島第一原子力発電所 1/2号機排気筒解体計画について(準備作業・解体前調査の報告)

2019年4月25日

## 東京電力ホールディングス株式会社

### 1. 概要

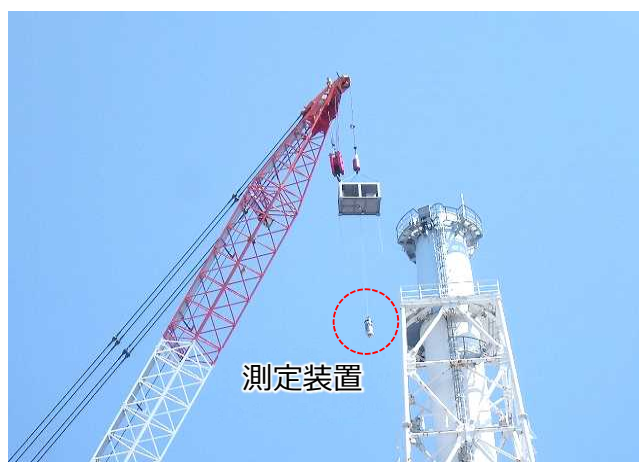
解体前調査の実施状況

- 1/2号機排気筒については、5月からの解体工事着手に向け、4月2日に福島第一原子力発電所構外での実証試験を完了した。
- 現在は、福島第一構内において、解体装置の組み立てなどの準備工事を進めている。
- 4月13日、18日に、解体前調査として、筒身内部及び周辺の雰囲気線量測定やカメラによる内部状況の撮影を行い、現在の解体工事計画に支障が無いことを確認した。

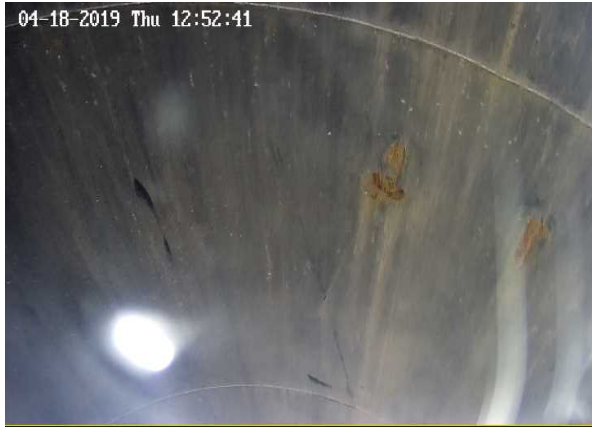
筒身内部調査の実施状況写真

- 筒身内部のカメラ調査を行い、2016年10月のドローンによる調査で確認された支障物（筒身内）以外に支障物が無いことを確認した。
- なお、上記支障物は、排気筒筒身上端から約60mの位置にあるH鋼と判明し、現在の解体工事計画に影響が無いことを確認した。
- 排気筒外部から鉄塔および筒身のカメラによる調査を行った結果、解体工事計画に支障が出るような劣化や支障物が無いことを確認した。

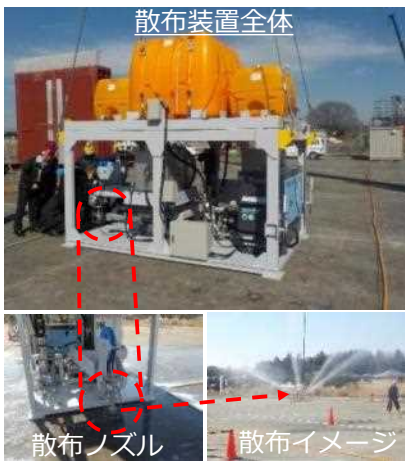
- 過去の線量調査の結果からは筒身上部が高濃度で汚染している可能性は低いと想定されるが、筒身切断時は3つのダスト飛散対策を実施し、ダスト飛散対策に万全を期す計画とする。

| | 【対策①】<br>飛散防止剤散布 | 【対策②】<br>ダスト飛散抑制カバー | 【対策③】<br>ダスト監視 |
|---|---|---|---|
| 概要 | 解体前には筒身内部にダスト飛散防止剤を散布 | 筒身切断時には切断装置(チップソー)をカバーで覆い、カバー内ダストを吸引<br>(内周・外周切断装置共) | 作業時のダスト濃度の監視を行うために、解体装置にダストモニタを設置し、遠隔操作室でリアルタイム監視 |

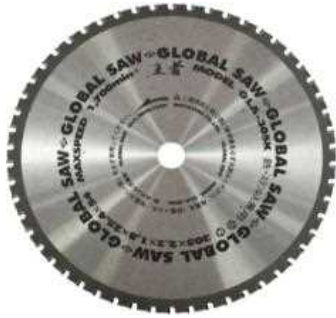
筒身切断用チップソー  
(実際に使用するものとは異なる可能性あり)

- 排気筒解体作業では、飛散防止剤の事前散布により、ダストが固着されている状態とする
- 筒身表面の放射性物質については飛散防止剤により固着されていると考えられることから、筒身の切断時の飛散率は、ハンドブックに記載のある『チップソーによる放射化金属切断時の飛散率』を適用し、0.02%とする
- 鉄骨切断に伴うカーフ幅は、チップソーの厚み(3mm)に対して保守的に10mmと設定
- なお、実機ではチップソーには、カバーを取り付けダストを吸引する計画であり、『飛散率』はより小さいと考えられる（切断時のダスト回収効果は本評価では見込まない）
- チップソーの回転方向と切断方向は飛散抑制を考慮し同方向とする。
