「廃炉」の主な作業項目と作業ステップ

取り組みの状況

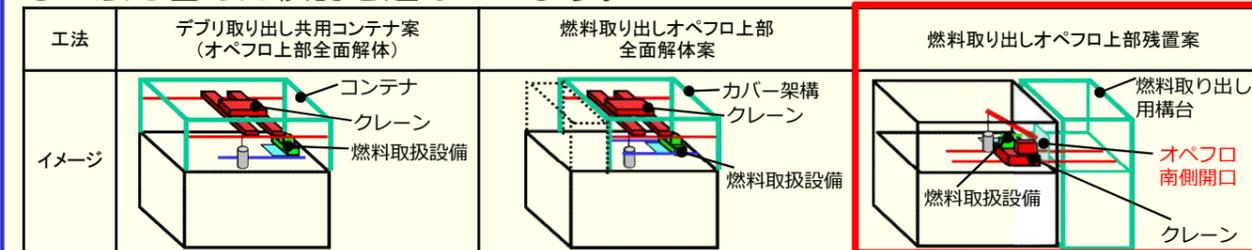
これにより、オペフロ内でも限定的な作業であれば実施出来る見通しが得られました。建屋解体時のダスト飛散リスク低減のため、より安全・安心に工事を進める観点から、オペフロ上部をできるだけ解体せず、南側からアクセスする工法も含めた検討を進めています。

燃料取り出し工法のイメージ図

- ・ 2018年11月6日、原子炉建屋上部解体等の作業計画立案に向けた調査に先立ち、オペフロ内残置物移動・片付け(1回目)を完了。
- ・ 2019年2月1日、オペフロ内の床・壁・天井の線量測定、汚染状況などを確認するための調査を完了。調査結果の解析により、オペフロ全域の『汚染密度分布』を得ることができたため、オペフロ内の空間線量率評価が可能。今後、遮へい設計や放射性物質の飛散対策等を検討。
- ・ 2019年4月8日より、燃料取り出しに向けた作業に支障となる資機材等の残置物の移動・片付け作業(2回目)を開始。1回目の片付けでは計画外であった残置物のコンテナ詰め作業、ダスト飛散抑制のための床面清掃を予定。ダスト濃度の状況等を監視しつつ安全第一に作業を進める。
- ・ 2018年11月～2019年2月に実施したオペフロ内調査の結果、2011年～2012年に実施した調査結果と比較して、空間線量率が低減している傾向を確認。
- ・ これにより、オペフロ内でも限定的な作業であれば実施出来る見通しが得られた。
- ・ 建屋解体時のダスト飛散リスク低減のため、より安全・安心に工事を進める観点から、オペフロ上部をできるだけ解体せず、南側からアクセスする工法も含めた検討を進めている。

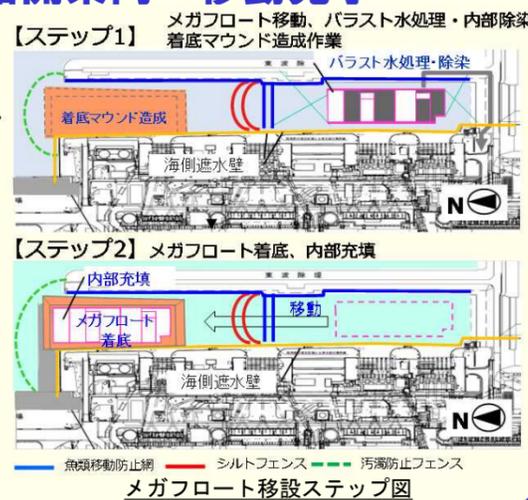
津波リスクの低減を目的に、メガフロートの移設工事を進めており、移動の際に海側遮水壁を保護するための防衝盛土の設置を完了したことから、1～4号機取水路開渠内への移動を5月16日に完了しました。また、メガフロート内部のバラスト水の処理・除染及び、着底マウンドの造成にも着手しています。

- 津波リスクの低減を目的に、メガフロートの移設工事を進めており、メガフロート移動の際に海側遮水壁を保護するための防衛盛土の設置を完了したことから、1～4号機取水路開渠内へのメガフロート移動を2019年5月16日に完了。また、メガフロート内部のバラスト水の処理・除染及び、着底マウンドの造成にも着手。
- メガフロート移動作業中及び移動後の工事においても、港湾内の環境モニタリングを継続しており、これまでに有意な変動は確認されていない。
- 2020年度上期のメガフロートの津波リスク低減対策完了を目標に、安全最優先で作業を進める。

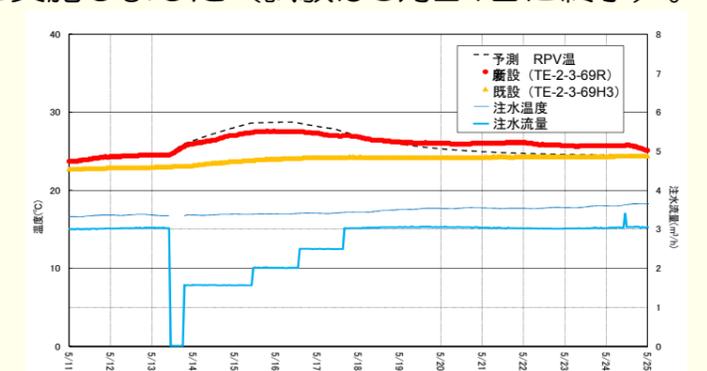
注水停止中の原子炉圧力容器（以下、RPV）底部の温度上昇率は0.2℃/h以下と予測と同程度であること、試験中のRPV底部温度や原子炉格納容器温度も概ね予測の範囲内で変動していることを確認しました。また、ダスト濃度等のその他パラメータに異常は確認されませんでした。

原子炉注水停止試験のRPV底部温度の推移

- 緊急時対応手順の適正化などの改善を図ることを目的に、2019年5月13日、短時間の原子炉注水停止試験(3.0m³/hから0.0m³/h)を実施。試験は2019年5月24日に終了。
- 注水停止中の原子炉圧力容器底部の温度上昇率は0.2℃/h以下と予測と同程度であること、試験中の原子炉圧力容器底部温度や原子炉格納容器温度も概ね予測の範囲内で変動していることを確認。また、ダスト濃度等のその他パラメータに異常は確認されなかった。
- 今後、予測データと試験データとの差異や、温度計設置位置による挙動の違いなどの評価を行うとともに、より適切な緊急時対応手順の見直し等に活用していく。

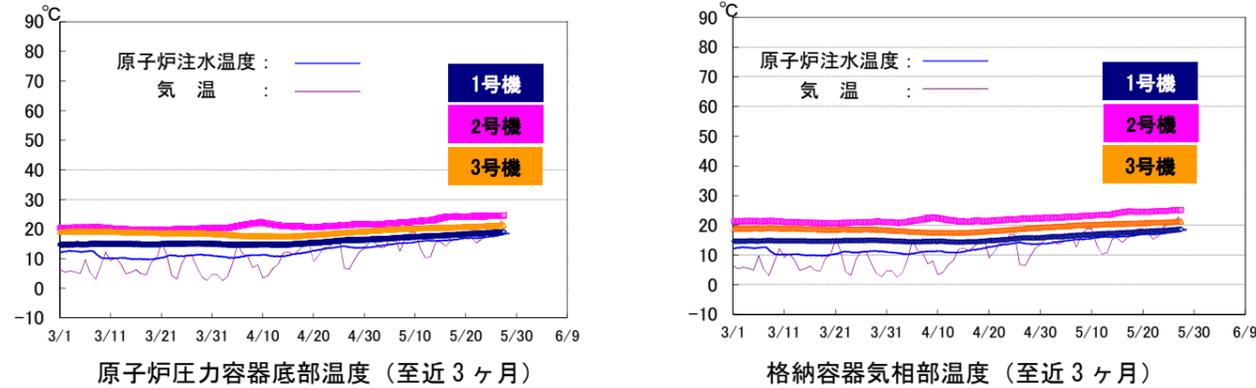
注水冷却を継続することにより、原子炉圧力容器底部温度、格納容器気相部温度は、号機や温度計の位置によって異なるものの、至近1ヶ月において、約15～25度で推移。

※トレンドグラフは複数点計測している温度データの内、一部のデータを例示

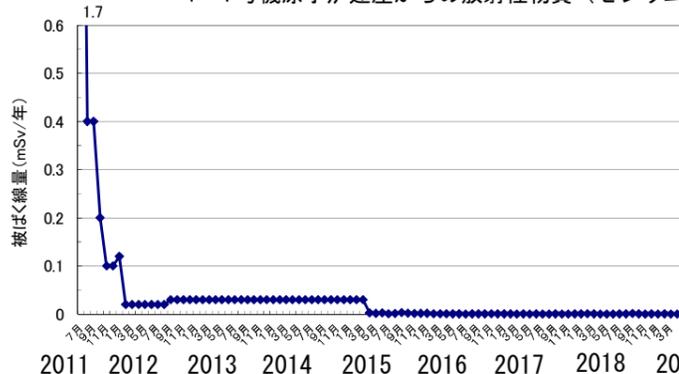
2019年4月において、1～4号機原子炉建屋から新たに放出される放射性物質による、敷地境界における空気中放射性物質濃度は、Cs-134 約 2.0×10^{-12} ベクレル/cm³ 及び Cs-137 約 2.4×10^{-12} ベクレル/cm³ と評価。放出された放射性物質による敷地境界上の被ばく線量は0.00022mSv/年未満と評価。

1～4号機原子炉建屋からの放射性物質（セシウム）による敷地境界における年間被ばく線量評価

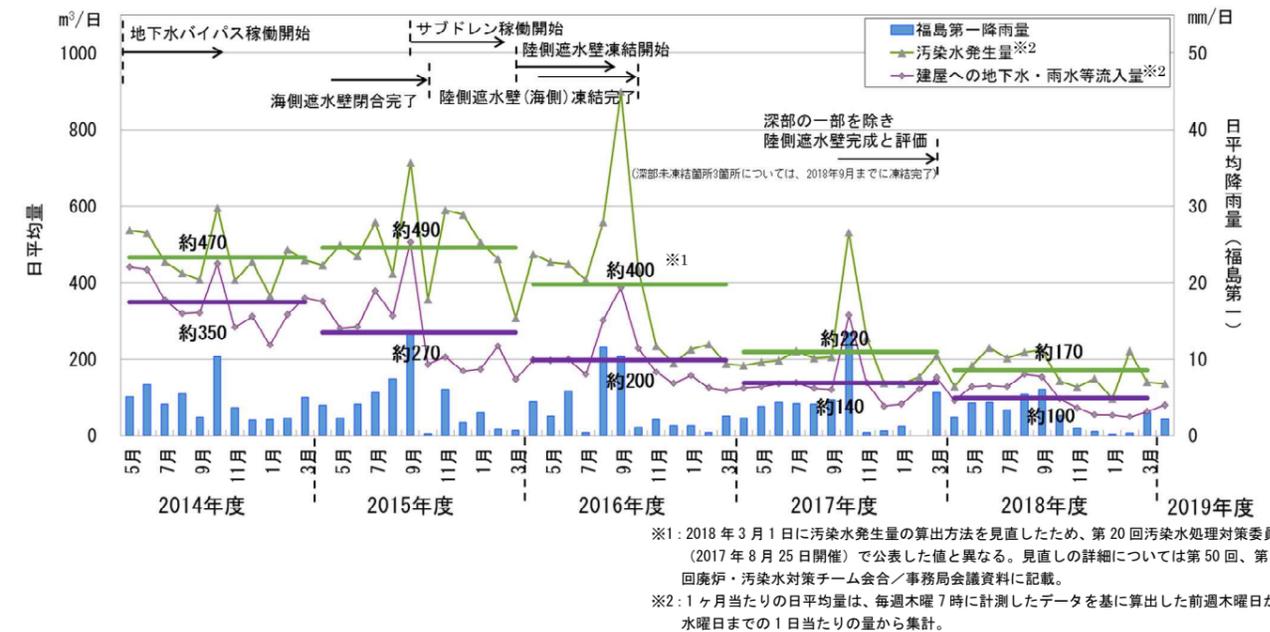
- 日々発生する汚染水に対して、サブドレンによる汲み上げや陸側遮水壁等の対策を重層的に進め、建屋流入量を低減。
- 「近づけない」対策(地下水バイパス、サブドレン、陸側遮水壁等)を着実に実施した結果、対策開始時の約470m³/日(2014年度平均)から約170m³/日(2018年度平均)まで低減。
- 引き続き、汚染水発生量低減に向けて、対策に取り組む。

図1：汚染水発生量と建屋への地下水・雨水等の流入量の推移

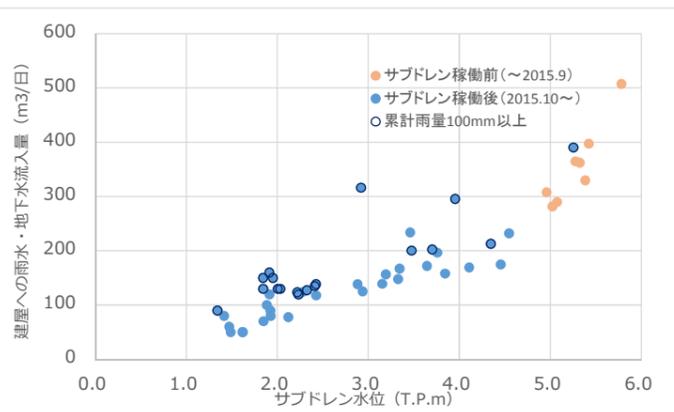
- 建屋へ流れ込む地下水の量を減らすため、建屋周辺の井戸（サブドレン）からの地下水の汲み上げを2015年9月3日より開始。汲み上げた地下水は専用の設備により浄化し、2015年9月14日より内閣府廃炉・汚染水対策現地事務所職員の立ち会いの下、排水を開始。2019年5月28日までに685,798m³を排水。浄化した地下水は水質が運用目標未満であることを東京電力及び第三者機関にて確認した上で排水。
- 海側遮水壁の閉合以降、地下水ドレンポンド水位が上昇したことから2015年11月5日より汲み上げを開始。2019年5月28日までに約200,592m³を汲み上げ。地下水ドレンからタービン建屋へ約10m³/日未満移送(2019年4月18日～2019年5月22日の平均)。
- 重層的な汚染水対策の一つとして、降雨の土壌浸透を抑える敷地舗装（フェーシング：2019年4月末時点で計画エリアの約94%完了）等と併せてサブドレン処理システムを強化するための設備の設置を行っており、2018年4月より供用を開始。これにより、処理能力を900m³/日から1500m³/日に増加させ信頼性を向上。更にピーク時には運用効率化により1週間弱は最大2000m³/日の処理が可能。
- サブドレンの安定した汲み上げ量確保を目的とし、サブドレンピットの増強・復旧工事を実施中。なお、増強ピットは工事完了したものから運用開始(運用開始数：増強ピット12/14)。復旧ピットは予定している3基の工事が完了し、2018年12月26日より運用開始(運用開始数：復旧ピット3/3)。
- サブドレン移送配管清掃時の汲み上げ停止の解消を目的とし、移送配管を二重化するため、配管・付帯設備の設置を完了。
- サブドレン稼働によりサブドレン水位がT.P. 3.0mを下回ると、建屋への流入量も150m³/日を下回ることが多くなっているが、降雨による流入量の増加も認められる。

図2：建屋への地下水・雨水等流入量と1~4号機サブドレン水位の相関

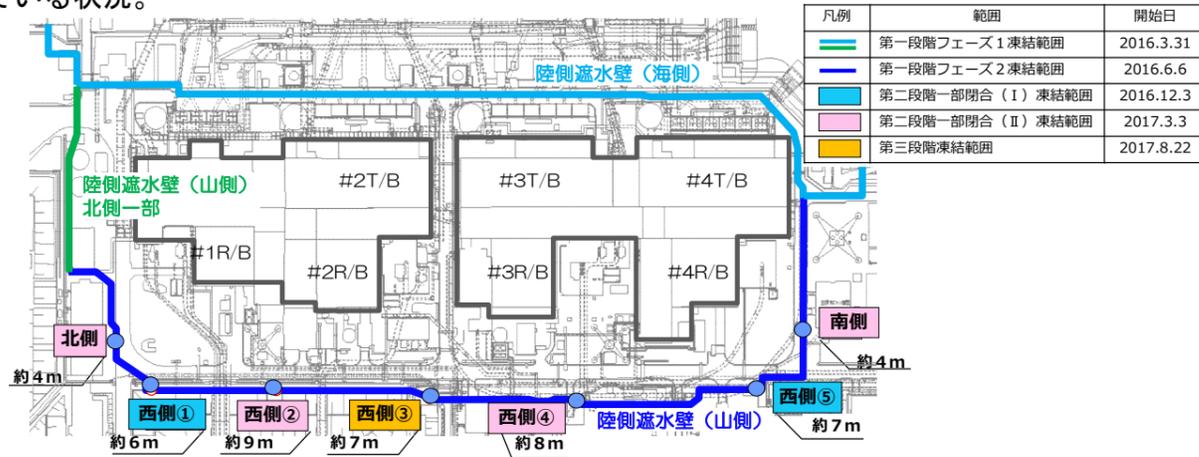
- 陸側遮水壁は、凍土の成長を制御する維持管理運転を、2017年5月より、北側と南側で実施中。また、凍土が十分に造成されたことから、東側についても2017年11月に維持管理運転を開始。2018年3月に維持管理運転範囲を拡大。
- 2018年3月、陸側遮水壁はほぼ全ての範囲で地中温度が0°Cを下回ると共に、山側では4~5mの内外水位差が形成され、深部の一部を除き造成が完成。2018年3月7日に開催された第21回汚染水処理対策委員会にて、サブドレン等の機能と併せ、地下水を安定的に制御し、建屋に地下水を近づけない水位管理システムが構築され、汚染水の発生を大幅に抑制することが可能となったとの評価が得られた。
- 深部の未凍結箇所については補助工法を行い、2018年9月までに0°C以下となったことを確認。また、2019年2月より全区間で維持管理運転を開始。
- 陸側遮水壁内側エリアの地下水位は、年々低下傾向にあり、山側では平均的に4~5mの内外水位差が形成。また、護岸エリア水位も地表面(T.P. 2.5m)に対して低位(T.P. 1.6~1.7m)で安定している状況。

図3：陸側遮水壁(山側)の閉合箇所

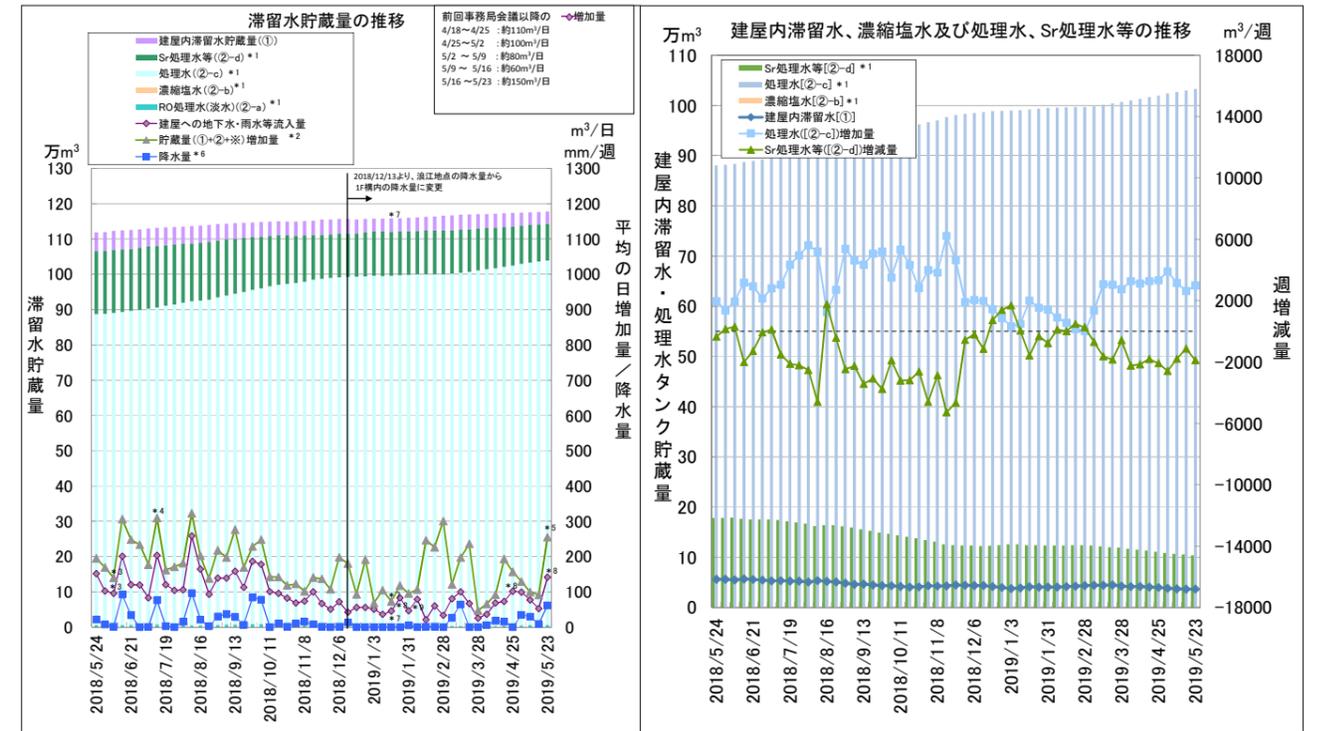
- *1：水位計0%以上の水量
- *2：貯蔵量増加量の精度向上として、2017/2/9より算出方法を以下の通り見直し。(2018/3/1見直し実施)
[(建屋への地下水・雨水等流入量) + (その他移送量) + (ALPS薬液注入量)]
- *3：2~4号機タービン建屋海水系配管等トレンチの滞留水貯蔵量の計算式見直しを踏まえ、再評価を実施。(再評価期間：2017/12/28~2018/6/7)
- *4：1号機海水配管トレンチからの移送量の管理方法見直しを踏まえ、再評価を実施。(再評価期間：2018/5/31~2018/6/28)
- *5：廃炉作業に伴う建屋への移送により貯蔵量が増加。
(移送量の主な内訳は①サイトバンカ建屋からプロセス主建屋への移送：約80m³/日、②ウェル・地下水ドレンからの移送：約12m³/日、③ALPS薬液：10m³/日他)
- *6：2018/12/13より浪江地点の降水量から1F構内の降水量に変更。
- *7：2019/1/17より3号機C/B滞留水を建屋内滞留水貯蔵量に加えて管理。建屋への地下水・雨水等流入量、貯蔵量増加量については2019/1/24より反映。
- *8：建屋内滞留水の水位低下の影響で、建屋への地下水・雨水等流入量が増加したものと推定。(2019/1/17, 2019/4/22, 2019/5/16)
- *9：建屋水位計の取替えを実施。(2019/2/7~2019/3/7)

図4：滞留水の貯蔵状況

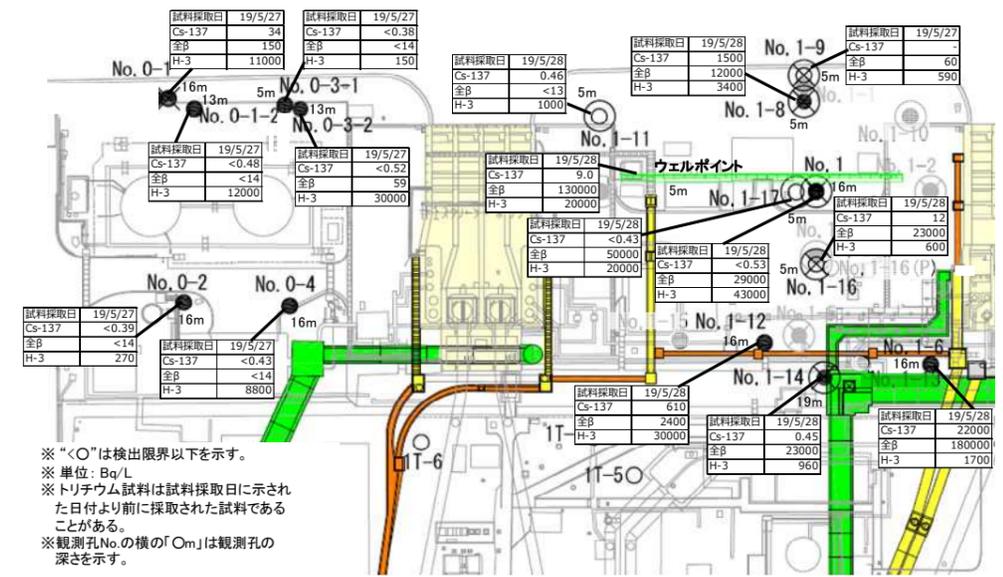
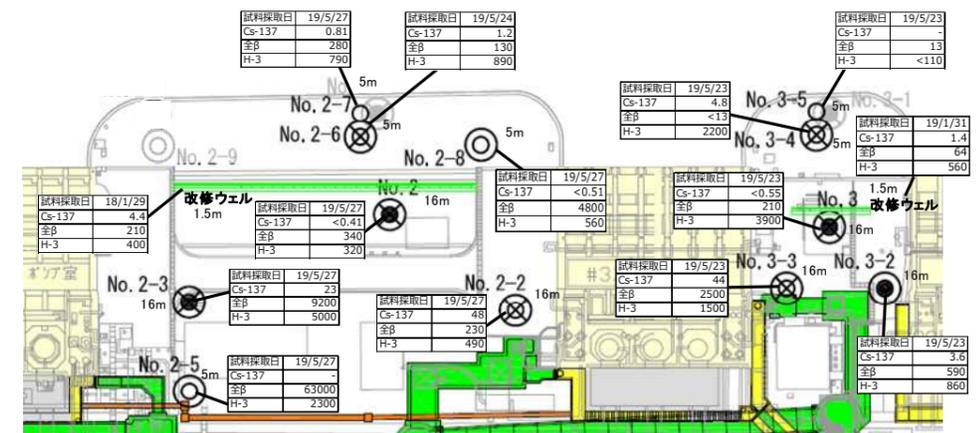
- No.1-8でH-3濃度は2018年12月より2,000Bq/L程度から上昇し、現在3,400Bq/L程度。
- No.1-9で全β濃度は20Bq/L程度から2019年4月以降上昇低下を繰り返し、現在60Bq/L程度。
- No.1-12で全β濃度は2018年9月より800Bq/L程度から200Bq/L程度まで低下後上昇し、現在2,400Bq/L程度。2013年8月15日より地下水汲み上げを継続(1,2号機取水口間ウエルポイント：2013年8月15日～2015年10月13日,10月24日～、改修ウエル：2015年10月14日～23日)。
- 1～4号機取水路開渠内エリアの海水放射性物質濃度は、告示濃度未満で推移しているが、降雨時にCs-137濃度、Sr-90濃度の上昇が見られる。海側遮水壁鋼管矢板打設・継手処理の完了後、濃度の低下が見られる。シルトフェンスを開渠中央へ移設した2019年3月20日以降、Cs-137濃度の低下が見られる。
- 港湾内エリアの海水放射性物質濃度は、告示濃度未満で推移しているが、降雨時にCs-137濃度、Sr-90濃度の上昇が見られる。1～4号機取水路開渠内エリアより低いレベルとなっている。海側遮水壁鋼管矢板打設・継手処理の完了後、濃度の低下が見られる。
- 港湾外エリアの海水放射性物質濃度は、海側遮水壁鋼管矢板打設・継手処理の完了後、Cs-137濃度、Sr-90濃度の低下が見られ、低い濃度で推移していて変化は見られていない。

<1号機取水口北側、1,2号機取水口間>

<2,3号機取水口間、3,4号機取水口間>

図5：タービン建屋東側の地下水濃度

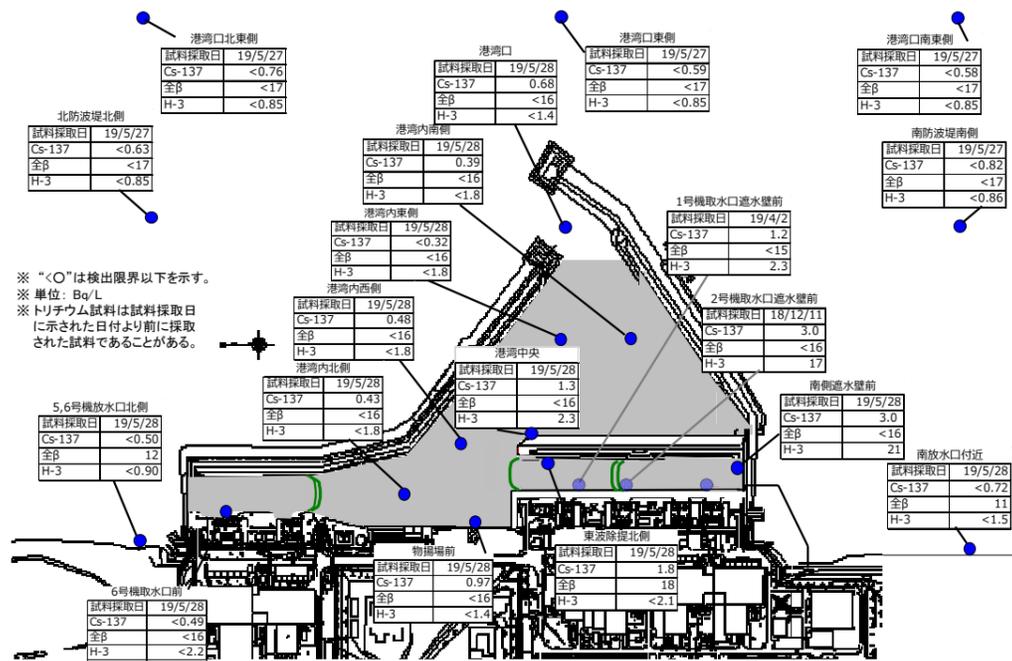
図6：港湾周辺の海水濃度
