## 「廃炉」の主な作業項目と作業ステップ

## II. 分野別の進捗状況

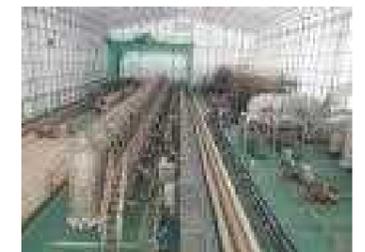
(高性能多核種除去設備)

- ・タンク内の汚染水から放射性物質を除去しリスクを低減させます。
- ・多核種除去設備に加え、東京電力による多核種除去設備の増設（2014年9月から処理開始）、国の補助事業としての高性能多核種除去設備の設置（2014年10月から処理開始）により、汚染水（RO濃縮塩水）の処理を2015年5月に完了しました。
- ・多核種除去設備以外で処理したストロンチウム処理水について、多核種除去設備での処理を進めています。

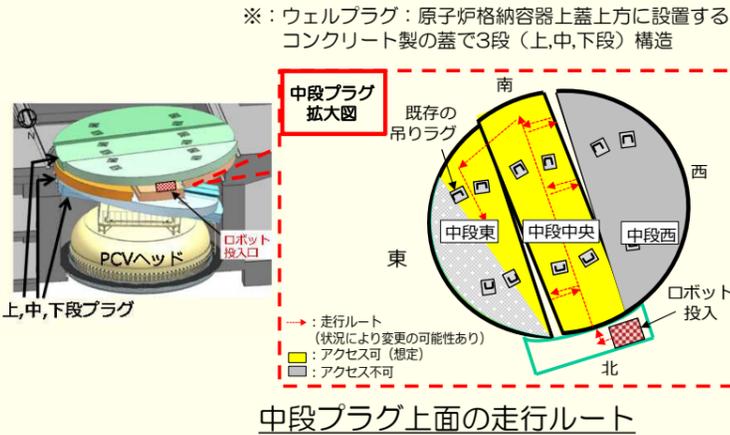
使用済燃料プールからの燃料取り出しに向けて、事故時の水素爆発の影響により正規の位置からズレが生じたと考えられるウェルプラグ（以下、プラグ）※の扱いを検討するため、調査を計画しています。

調査では、調査用と監視用のロボット2台を上段と中段の隙間より投入し、走行可能な範囲で、カメラ撮影や空間線量率の測定などを行います。

- ・ 使用済燃料プールからの燃料取り出しに向けて、事故時の水素爆発の影響により正規の位置からズレが生じたと考えられるウェルプラグ（原子炉格納容器上蓋上方に設置するコンクリート製の蓋で3段（上、中、下段）構造のもの）の扱いを検討するため、調査を計画。
- ・ 調査では、調査用と監視用のロボット2台を上段と中段の隙間より投入し、走行可能な範囲で、カメラ撮影や空間線量率測定などを実施予定。
- ・ 現在、モックアップ試験等を進めており、開口部廻りの小ガレキを撤去した上で、2019年7月中旬から調査を開始する予定。

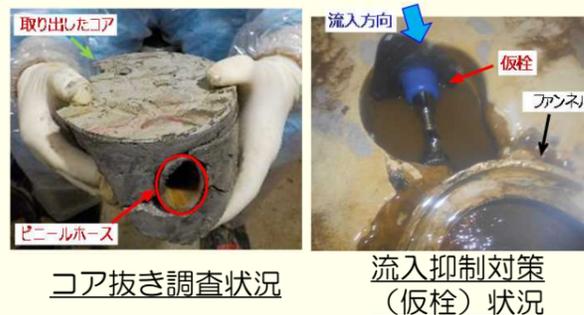
サイトバンカ建屋への地下水等の流入について、流入原因の特定のために、ファンネル近傍にコア抜きを行い、コア切断面の流入状況の確認を6月20日に行いました。その結果、ビニールホースが埋設されていること、このホースが建屋外壁付近まで連続していると思われることを確認しました。

- ・ サイトバンカ建屋への地下水等の流入について、流入原因の特定のために、ファンネル近傍にコア抜きを行い、コア切断面の流入状況の確認を2019年6月20日に実施。その結果、ビニールホースが埋設されていること、このホースが建屋外壁近傍まで連続していると思われることを確認。
- ・ 現在、止水対策工事完了までの間、コア抜き箇所にて仮栓を行い、流入抑制を実施。
- ・ 今後、恒久的な止水対策の検討に向けて、ホース内面や流入元を確認するため、壁際を含めた上流側の調査を検討・実施予定。

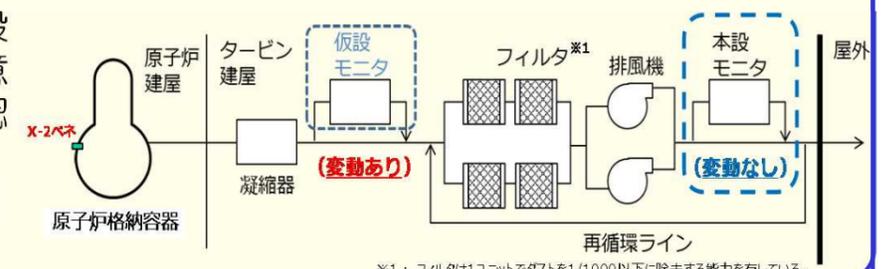
6月4日にX-2ペネトレーション内扉の穿孔作業（約5分）を行い、監視データの傾向を確認したところ、放射性物質濃度を低減させるフィルタの手前で測定していた仮設モニタのダスト濃度が作業管理のために設定した値より上昇※したため、一旦立ち止まり、データの確認・評価を実施することとしました。 ※数時間で作業前の濃度レベルに低下したことを確認しております。

- 原子炉格納容器内部調査に向けたアクセスルート構築作業として、2019年6月4日、作業員が原子炉格納容器内へ出入りするために使用していた扉付き貫通部であるX-2ペネトレーション内扉の穿孔作業(約5分)を行い、監視データの傾向を確認したところ、放射性物質濃度を低減させるフィルタの手前で測定していた仮設モニタのダスト濃度が作業管理のために設定した値より上昇したため、一旦立ち止まり、データの確認・評価を実施することとした。なお、数時間で作業前の濃度レベルに低下したことを確認。
- 今回の作業で、フィルタを通過した後の本設モニタや敷地境界付近のダストモニタ等に有意な変動がなく、環境への影響はないことを確認。今後、2019年7月中の作業再開を目標に作業手順の検討等を行い、安全最優先で作業を進める。

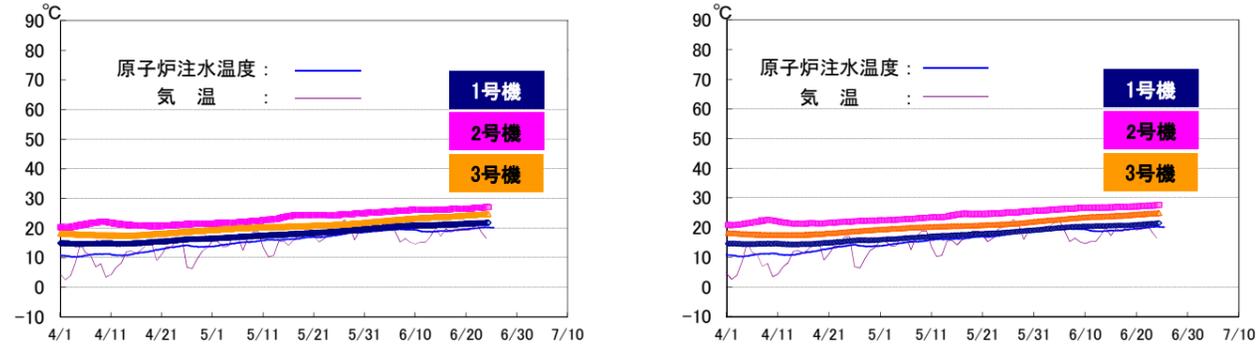
注水冷却を継続することにより、原子炉圧力容器底部温度、格納容器気相部温度は、号機や温度計の位置によって異なるものの、至近1ヶ月において、約20~30度で推移。

原子炉圧力容器底部温度 (至近3ヶ月)

格納容器気相部温度 (至近3ヶ月)

※トレンドグラフは複数点計測している温度データの内、一部のデータを例示

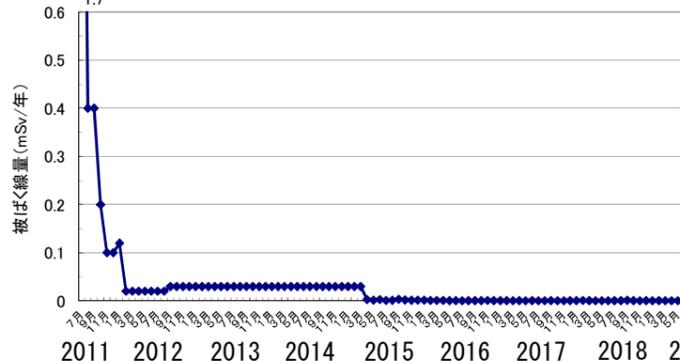
1~4号機原子炉建屋からの放射性物質 (セシウム) による敷地境界における年間被ばく線量評価

2019年5月において、1~4号機原子炉建屋から新たに放出される放射性物質による、敷地境界における空气中放射性物質濃度は、Cs-134 約  $2.6 \times 10^{-12}$  ベクレル/cm<sup>3</sup> 及び Cs-137 約  $2.9 \times 10^{-12}$  ベクレル/cm<sup>3</sup> と評価。放出された放射性物質による敷地境界上の被ばく線量は 0.00023mSv/年未満と評価。

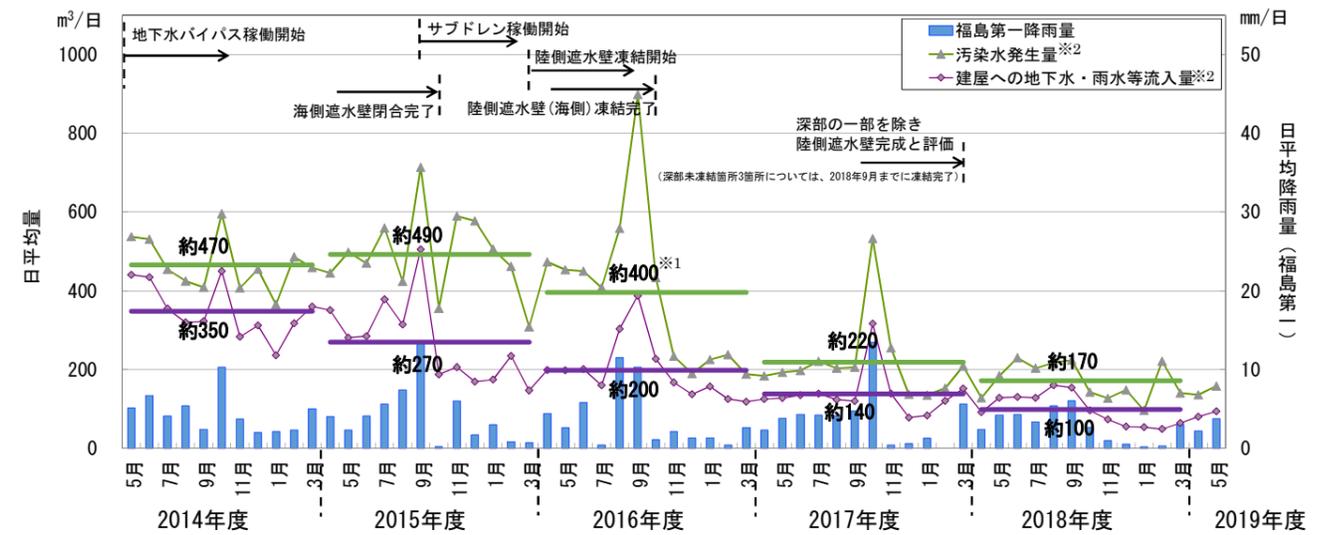
図1: 汚染水発生量と建屋への地下水・雨水等の流入量の推移

- 日々発生する汚染水に対して、サブドレンによる汲み上げや陸側遮水壁等の対策を重層的に進め、建屋流入量を低減。
- 「近づけない」対策 (地下水バイパス、サブドレン、陸側遮水壁等) を着実に実施した結果、対策開始時の約 470m<sup>3</sup>/日 (2014年度平均) から約 170m<sup>3</sup>/日 (2018年度平均) まで低減。
- 引き続き、汚染水発生量低減に向けて、対策に取り組む。

※1: 2018年3月1日に汚染水発生量の算出方法を見直したため、第20回汚染水処理対策委員会 (2017年8月25日開催) で公表した値と異なる。見直しの詳細については第50回、第51回廃炉・汚染水対策チーム会合/事務局会議資料に記載。  
 ※2: 1ヶ月当たりの日平均量は、毎週木曜7時に計測したデータを基に算出した前週木曜日から水曜日までの1日当たりの量から集計。

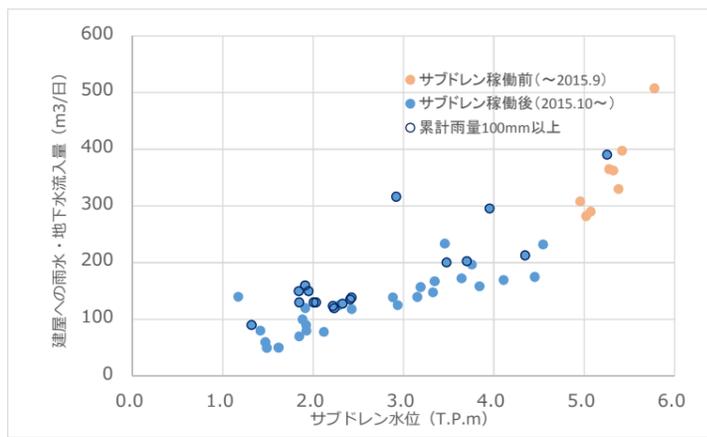
図2：建屋への地下水・雨水等流入量と1～4号機サブドレン水位の相関

- サブドレン稼働によりサブドレン水位がT.P. 3.0mを下回ると、建屋への流入量も150m<sup>3</sup>/日を下回ることが多くなっているが、降雨による流入量の増加も認められる。

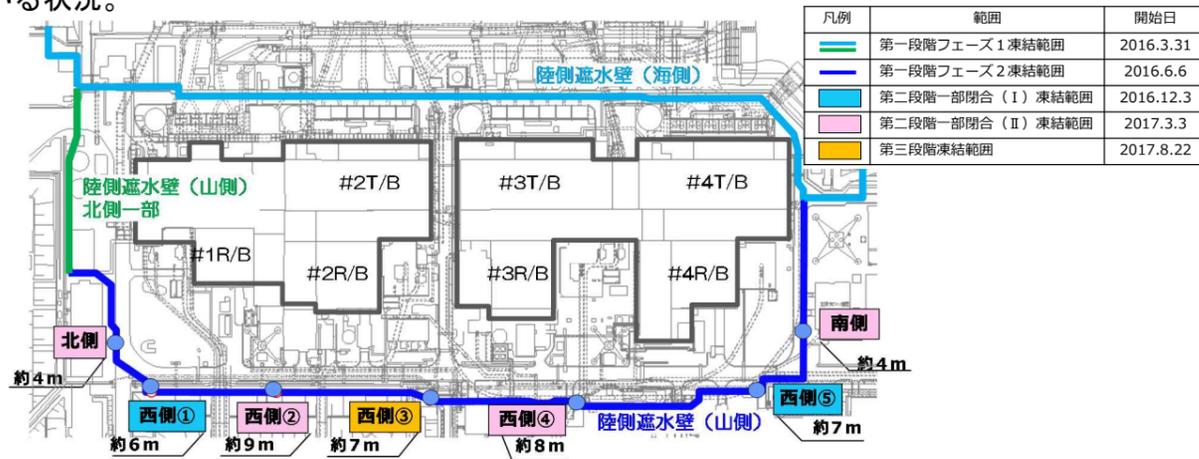
図3：陸側遮水壁(山側)の閉合箇所

- 陸側遮水壁は、凍土の成長を制御する維持管理運転を、2017年5月より、北側と南側で実施中。また、凍土が十分に造成されたことから、東側についても2017年11月に維持管理運転を開始。2018年3月に維持管理運転範囲を拡大。
- 2018年3月、陸側遮水壁はほぼ全ての範囲で地中温度が0°Cを下回ると共に、山側では4~5mの内外水位差が形成され、深部の一部を除き造成が完成。2018年3月7日に開催された第21回汚染水処理対策委員会にて、サブドレン等の機能と併せ、地下水を安定的に制御し、建屋に地下水を近づけない水位管理システムが構築され、汚染水の発生を大幅に抑制することが可能となったとの評価が得られた。
- 深部の未凍結箇所については補助工法を行い、2018年9月までに0°C以下となったことを確認。また、2019年2月より全区間で維持管理運転を開始。
- 陸側遮水壁内側エリアの地下水位は、年々低下傾向にあり、山側では平均的に4~5mの内外水位差が形成。また、護岸エリア水位も地表面(T.P. 2.5m)に対して低位(T.P. 1.6~1.7m)で安定している状況。

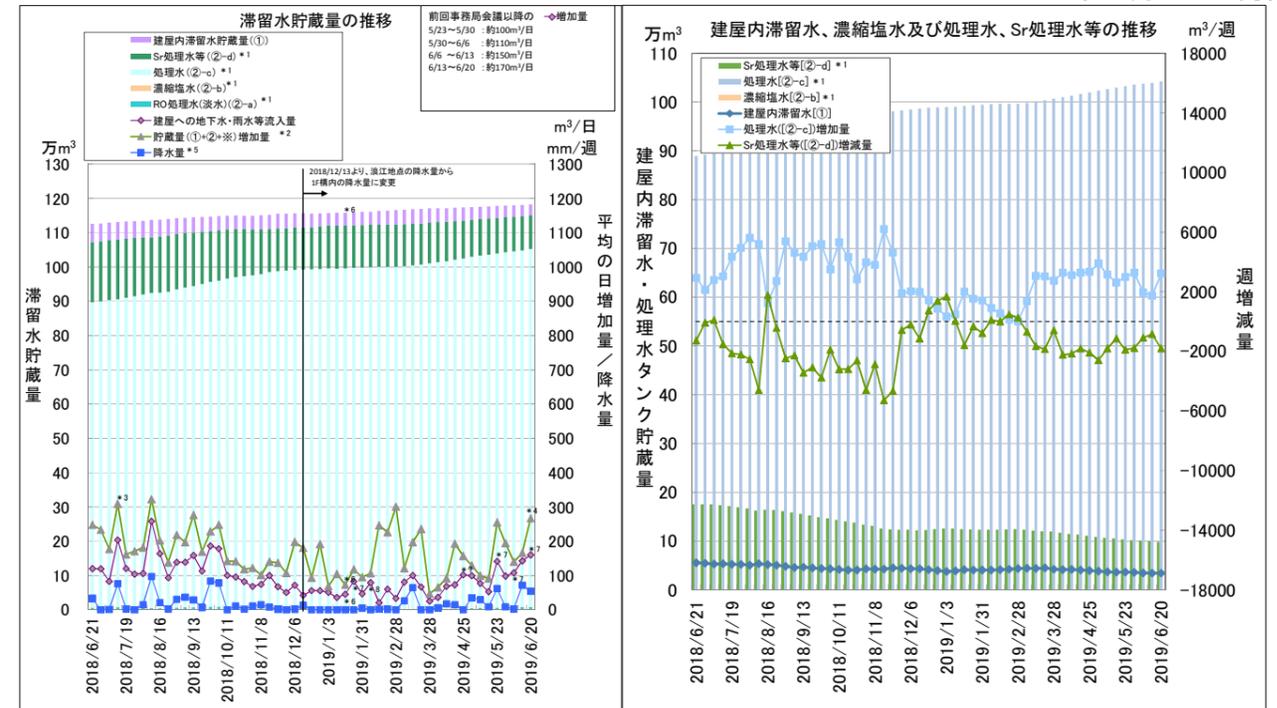
図4：滞留水の貯蔵状況

- \*1: 水位計0%以上の水量
- \*2: 貯蔵量増加量の精度向上として、2017/2/9より算出方法を以下の通り見直し。(2018/3/1見直し実施) [(建屋への地下水・雨水等流入量) + (その他移送量) + (ALPS薬液注入量)]
- \*3: 1号機海水配管トレンチからの移送量の管理方法見直しを踏まえ、再評価を実施。(再評価期間：2018/5/31～2018/6/28)
- \*4: 廃炉作業に伴う建屋への移送により貯蔵量が増加。(移送量の主な内訳は①サイトバンカ建屋からプロセス主建屋への移送：約70m³/日、②ALPS薬液：13m³/日、③ウェル・地下水ドレンからの移送：約12m³/日、他)
- \*5: 2018/12/13より浪江地点の降水量から1F構内の降水量に変更。
- \*6: 2019/1/17より3号機C/B滞留水を建屋内滞留水貯蔵量に加えて管理。建屋への地下水・雨水等流入量、貯蔵量増加量については2019/1/24より反映。
- \*7: 建屋内滞留水の水位低下の影響で、評価上、建屋への地下水・雨水等流入量が一時的に増加したものと推定。(2019/1/17, 2019/4/22, 2019/5/16, 2019/5/30, 2019/6/13)
- \*8: 建屋水位計の取替えを実施。(2019/2/7～2019/3/7)

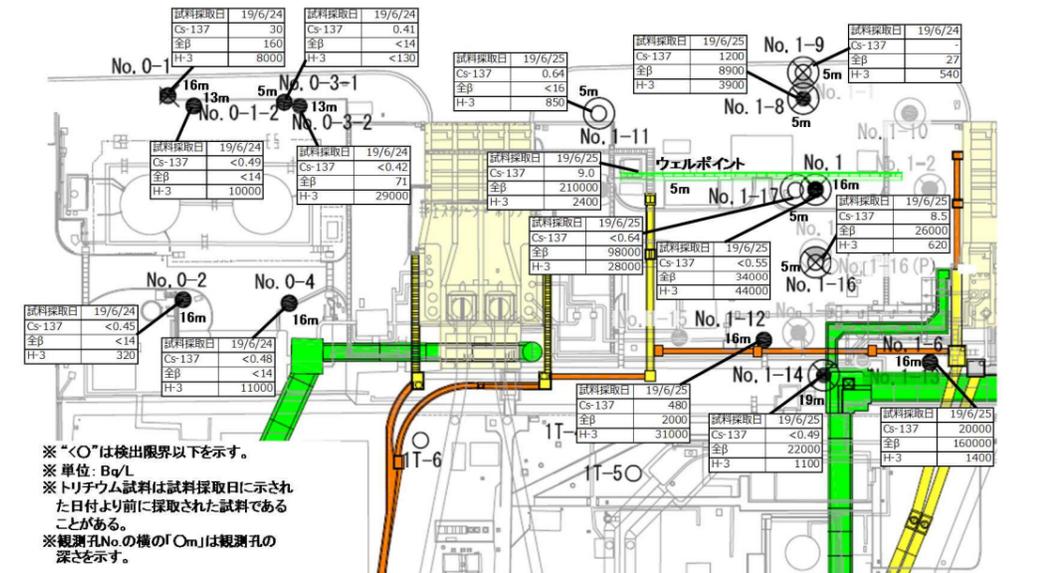
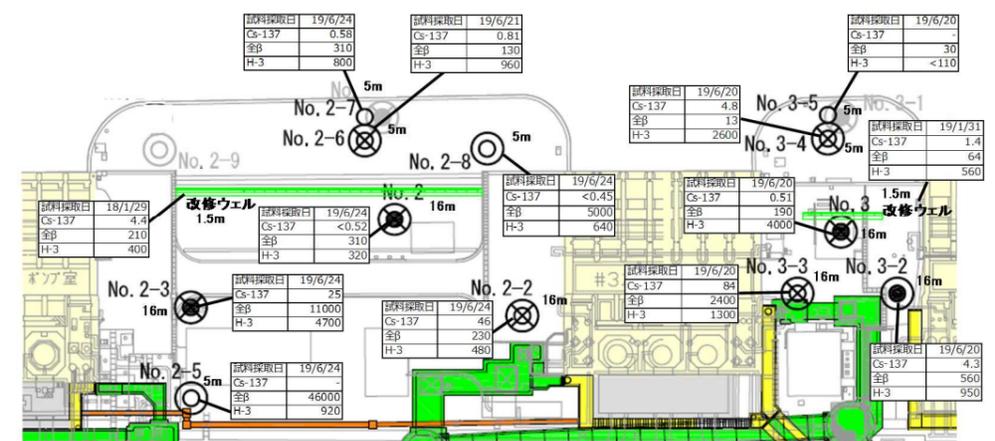
図5: タービン建屋東側の地下水濃度

- No. 1-6でH-3濃度は2018年3月以降低下上昇を繰り返し、現在1,400Bq/L程度。
- No. 1-8でH-3濃度は2018年12月より2,000Bq/L程度から上昇傾向で、現在3,900Bq/L程度。
- No. 1-9で全β濃度は20Bq/L程度から2019年4月以降上昇低下を繰り返し、現在30Bq/L程度。
- No. 1-12で全β濃度は2018年12月より200Bq/L程度から上昇し、現在2,000Bq/L程度。2013年8月15日より地下水汲み上げを継続(1、2号機取水口間ウェルポイント: 2013年8月15日～2015年10月13日、10月24日～、改修ウェル: 2015年10月14日～23日)。
- 排水路の放射性物質濃度は、降雨時に濃度が上昇する傾向にあるが、全体的に横ばい傾向。
- 1～4号機取水路開渠内エリアの海水放射性物質濃度は、告示濃度未満で推移しているが、降雨時にCs-137濃度、Sr-90濃度の上昇が見られる。海側遮水壁鋼管矢板打設・継手処理の完了後、濃度の低下が見られる。シルトフェンスを開渠中央へ移設した2019年3月20日以降、Cs-137濃度の低下が見られる。
- 港湾内エリアの海水放射性物質濃度は、告示濃度未満で推移しているが、降雨時にCs-137濃度、Sr-90濃度の上昇が見られる。1～4号機取水路開渠内エリアより低いレベルとなっている。海側遮水壁鋼管矢板打設・継手処理の完了後、濃度の低下が見られる。
- 港湾外エリアの海水放射性物質濃度は、海側遮水壁鋼管矢板打設・継手処理の完了後、Cs-137濃度、Sr-90濃度の低下が見られ、低い濃度で推移していて変化は見られていない。

<1号機取水口北側、1、2号機取水口間>

<2、3号機取水口間、3、4号機取水口間>
