建屋滞留水中のα核種分析結果について

2019年6月27日

東京電力ホールディングス株式会社

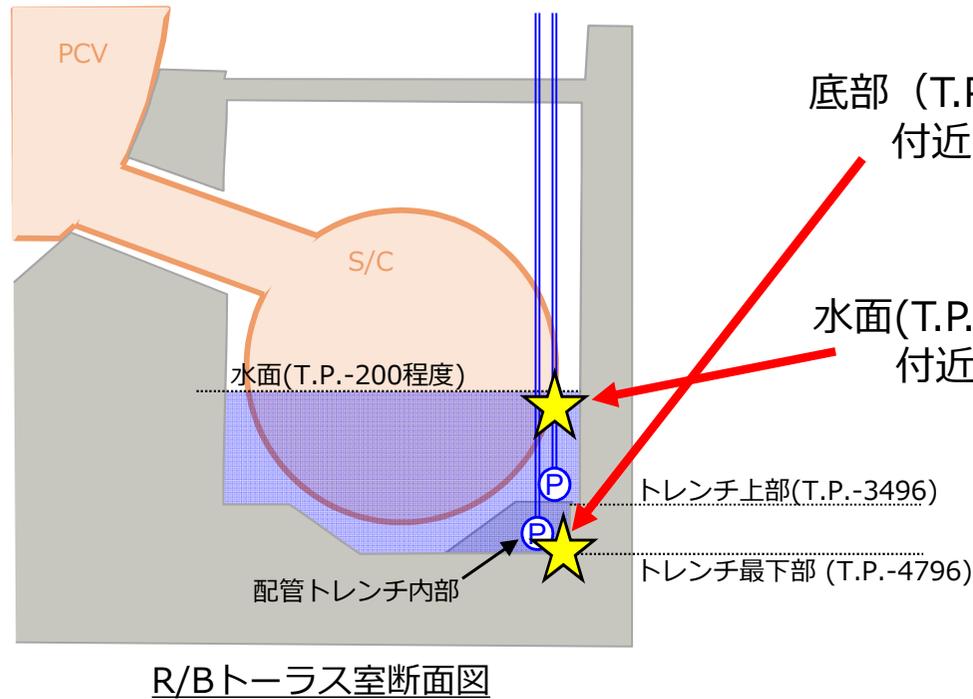
【参考】フィルターろ過試験水のサンプリング箇所：★

※2号機R/Bの滞留水はトレンチ深部にて採取された滞留水であり、目視で底面のスラッジと想定される濁りあり。

2号機R/B滞留水（ろ過前）

3号機R/B滞留水（ろ過前）

- 2,3号機R/Bにて比較的高濃度のα核種が確認された滞留水について、0.1μmのフィルタでのろ過試験を実施し、一部は滞留水中に残るものの、大部分のα核種が除去できることを確認。
- 引き続き、性状確認を行っていき、比較的高い濃度のα核種を含む滞留水処理を円滑に進めるための検討を行っていく。

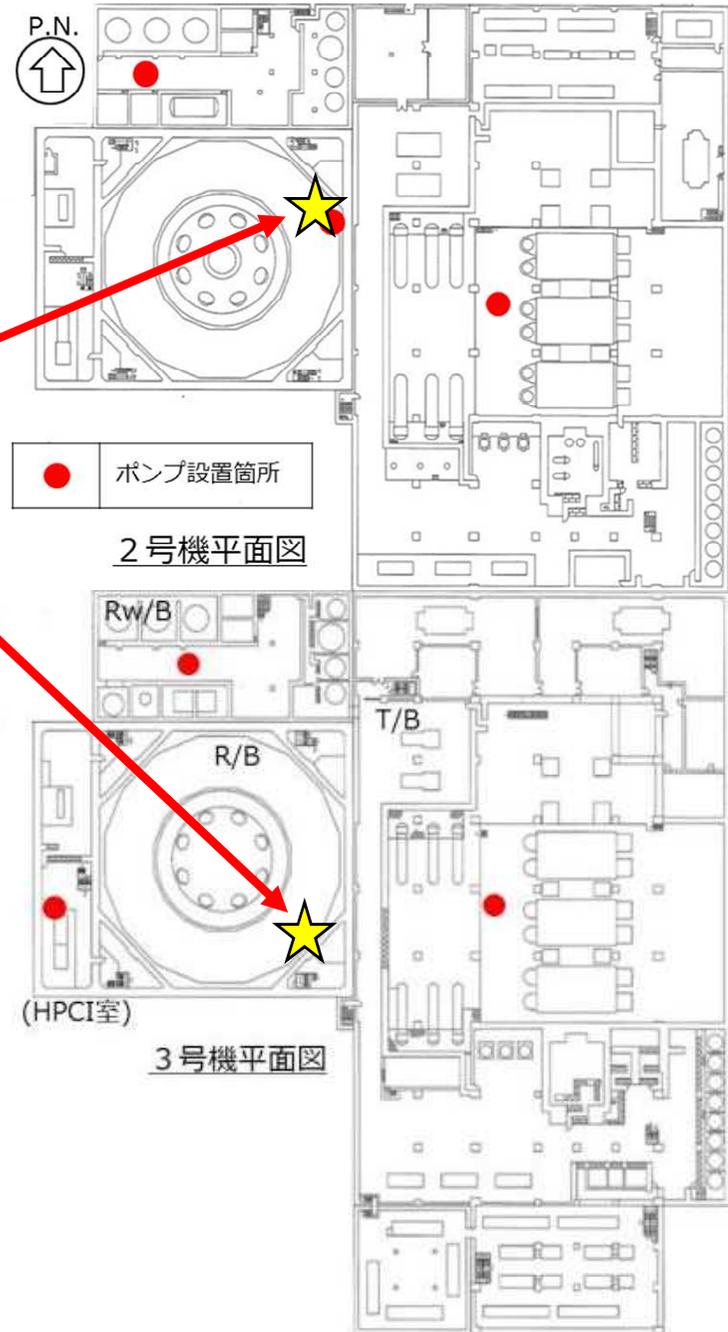
底部 (T.P.-4600)
付近を採水

水面(T.P.-300)
付近を採水

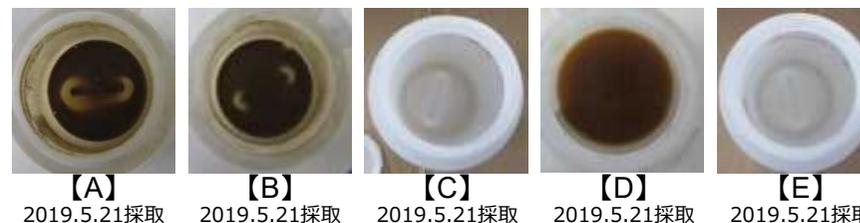
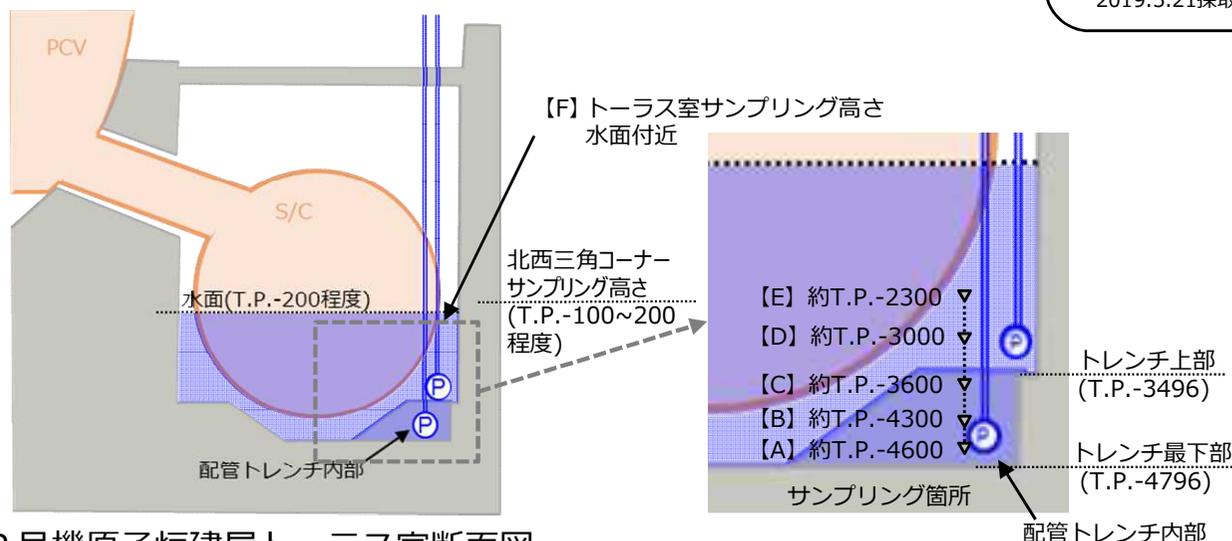
2号機原子炉建屋トーラス室断面図

全α濃度	採取日
①	R/B	トーラス室	1.0E03 Bq/L	2019.1.29 [F]
			8.7E02 Bq/L	2019.3.1 [B]
			5.3E02 Bq/L	2019.3.5 [D]
			1.4E01 Bq/L	2019.3.8 [D]
			1.4E01 Bq/L	2019.3.8 [F]
			2.6E05 Bq/L※1	2019.5.21 [A]
			2.1E05 Bq/L※1	2019.5.21 [B]
			3.9E02 Bq/L	2019.5.21 [C]
⑤	(参考) PCV内水		2.1E04 Bq/L※1	2019.5.21 [D]
			3.0E01 Bq/L	2019.5.21 [E]
			<2.0E03 Bq/L	2013.8.7

2号機R/Bトーラス室深部の滞留水外観

- 2号機原子炉建屋トーラス室深部の滞留水をサンプリングしたところ、床面近傍のスラッジを巻き込むことで、比較的高い全α濃度になることを確認(※1)。
- なお、滞留水移送ポンプは極力、床面近傍のスラッジを後段へ移送しないよう、床面から距離を離して設置しており、さらにスラッジを遠心分離するための渦流式ストレーナも設置している。

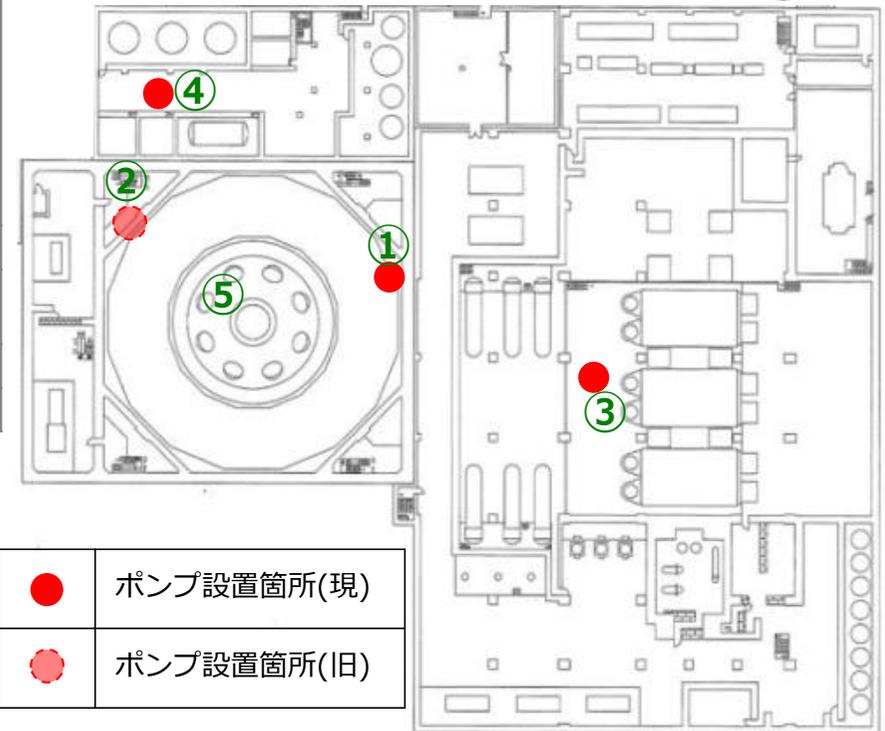
2号機平面図

塩素濃度	Cs-137濃度	採取日
①	R/B	トーラス室	2.6E04 ppm	2.6E09 Bq/L	2019.3.1 [B]
			2.8E02 ppm	2.2E07 Bq/L	2019.3.5 [D]
			3.4E02 ppm	9.4E07 Bq/L	2019.3.8 [D]
			1.0E02 ppm	3.6E07 Bq/L	2019.3.8 [F]
			2.3E04 ppm	3.4E09 Bq/L	2019.5.21 [A]
			1.5E04 ppm	2.3E09 Bq/L	2019.5.21 [B]
			1.8E04 ppm	1.8E09 Bq/L	2019.5.21 [C]
1.1E03 ppm	1.5E08 Bq/L	2019.5.21 [D]			
4.1E02 ppm	6.0E07 Bq/L	2019.5.21 [E]			
②		北西三角コーナー	1.1E02 ppm	1.8E07 Bq/L	2018.6.18
③	T/B	復水器エリア (滞留水移送ポンプ)	2.6E02 ppm	4.6E06 Bq/L	2018.11.20
			2.2E02 ppm	5.2E06 Bq/L	2019.1.15
④	Rw/B	(滞留水移送ポンプ)	2.3E02 ppm	1.8E07 Bq/L	2019.2.1
⑤	(参考)	PCV内水	3.0E00 ppm	4.3E06 Bq/L	2013.8.7

■ 2号機建屋滞留水の塩素濃度, 放射能濃度を測定し, 前回と同様に, 深部は濃度が高いことを確認。また, トレンチにて深さ方向にサンプリングしたところ, 深部に向かって濃度上昇していることを確認。

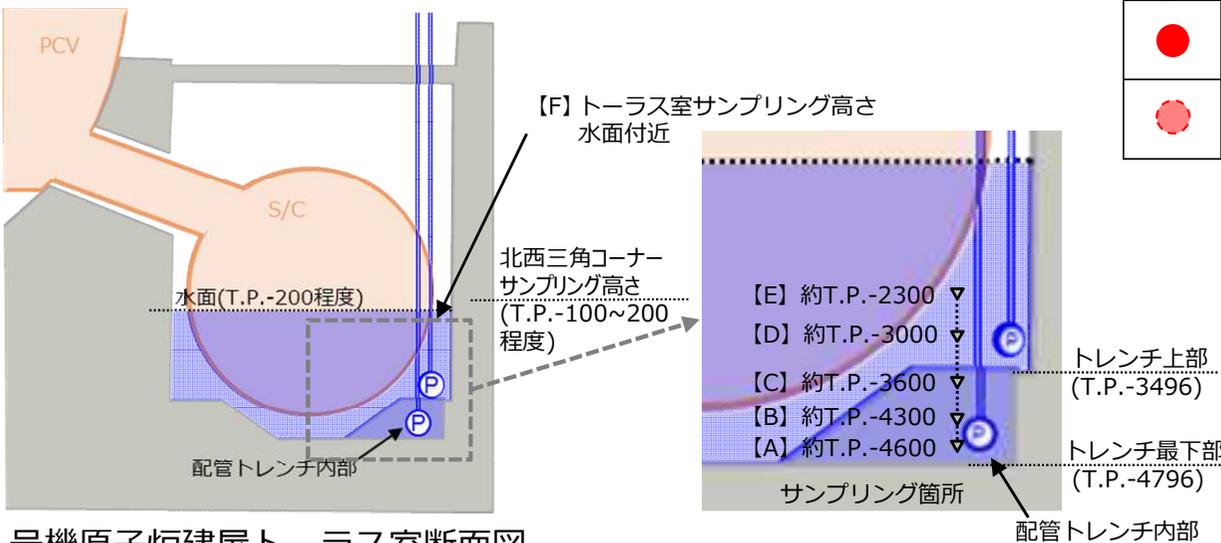
2号機原子炉建屋トーラス室断面図

【注】 建屋滞留水水位
 2018.5 ~ T.P.300
 2018.9 ~ T.P.-100
 2019.1 ~ T.P.-200
 2019.2 ~ T.P.-300
 2019.3 ~ T.P.-400
 2019.4 ~ T.P.-500
 2019.5 ~ T.P.-600

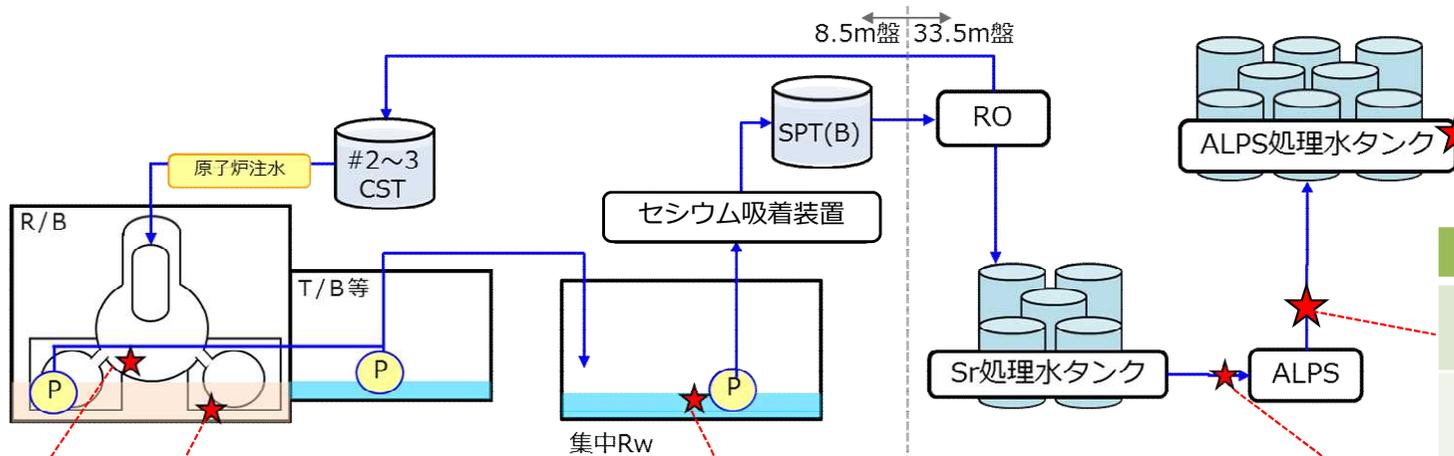
- 現在、R/B滞留水にて比較的高い濃度の全α濃度を確認しているものの、後段の水処理装置による処理後では過去と同程度で推移している。
 - 1~4号機建屋滞留水の移送先となるPMB, HTI滞留水の至近の全α濃度は過去と同程度で推移している。
 - ALPS入口において全α濃度が検出されることはあるものの、ALPS処理水にて全α濃度は検出下限値(0.1Bq/L程度)以下であることを確認。

採取箇所	分析日	全α濃度(Bq/L)
2R/B	2019/1/29	1.02E+03
3R/B	2019/1/29	1.49E+03
3R/B(クラッド混在)	2019/3/7	4.52E+05

採取箇所	分析日	全α濃度(Bq/L)
PMB	2019/4/9	4.04E+01
HTI	2019/4/9	2.95E+01

採取箇所	分析日	全α濃度(Bq/L)
既設ALPS 入口※1	2019/4/28	1.90E+01
増設ALPS 入口	2019/4/28	<4.89E+00
