1号機 原子炉建屋
使用済燃料プール周辺小ガレキ撤去の進捗状況
及び崩落屋根撤去作業時のダスト性状把握について

2019/6/27

東京電力ホールディングス株式会社

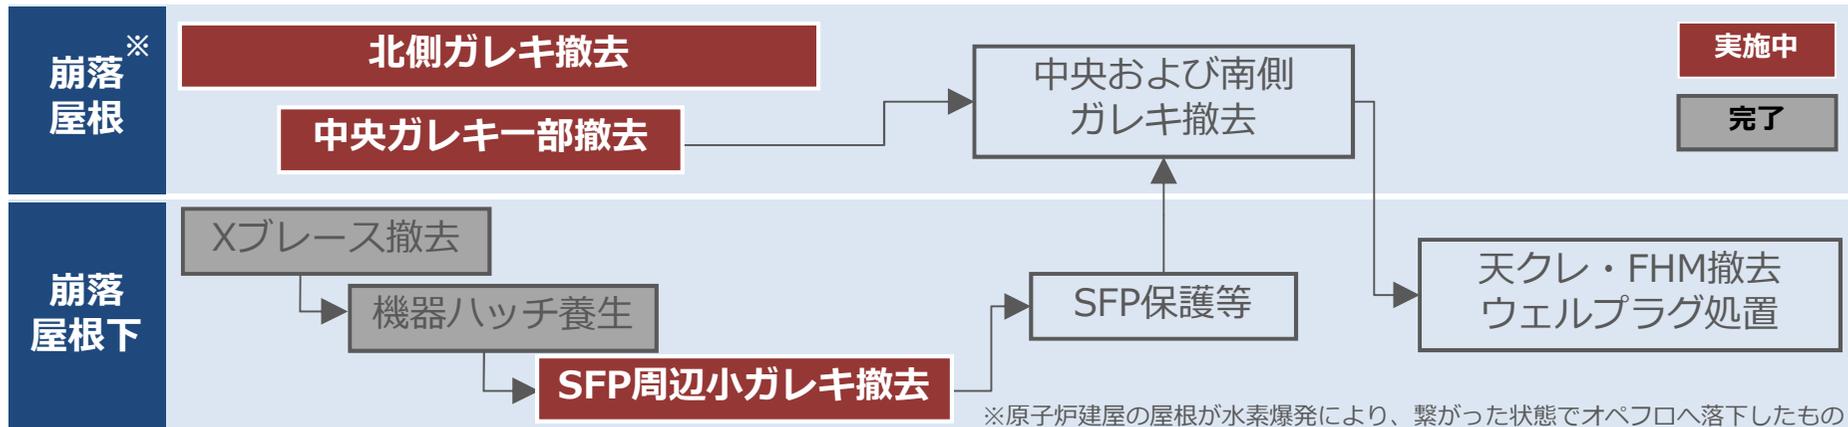
ガレキ撤去のステップ

原子炉建屋オペレーティングフロア（以下、オペフロ）のガレキ撤去のステップを以下に示す。
以降、使用済燃料プールを **SFP**、燃料取扱機を **FHM**、天井クレーンを **天クレ** と表記

※原子炉建屋の屋根が水素爆発により、繋がった状態でオペフロへ落下したものの

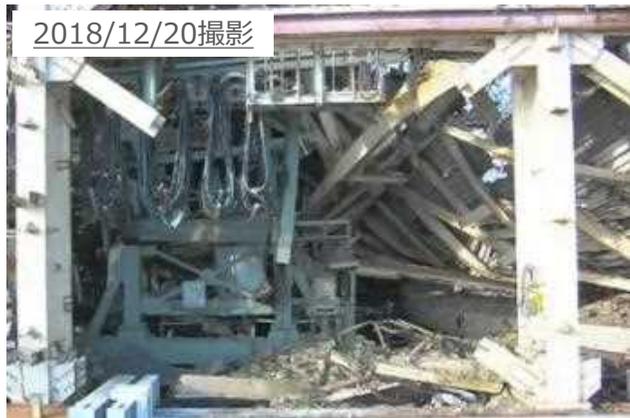
小ガレキ撤去前（SFP東側エリア）

- 2019年3月18日からSFP周辺小ガレキ撤去作業を開始し、東側エリアにおいて、後工程のSFP保護等の作業空間を確保できた。
- 今後、南側エリア作業に移行する他、SFPへ東側から部分的にアクセスが可能となったことから、SFP保護等の計画立案のため、水中カメラを用いたSFP内の干渉物調査等を計画・実施していく。

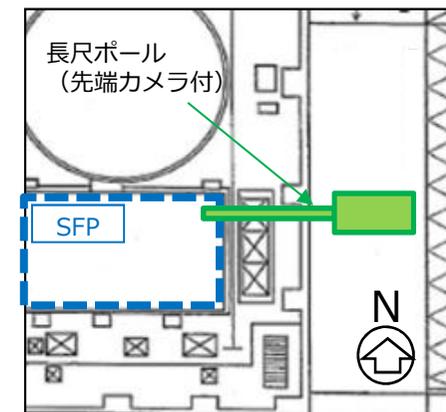
SFP内干渉物調査等のイメージ

- ガレキ撤去作業の監視に使用する長尺ポールの先端に水中カメラを吊り下げ、SFP北東コーナー部にカメラを投入する。
- プール水の透明度（濁り具合）を確認し、干渉物調査等の計画に反映する。

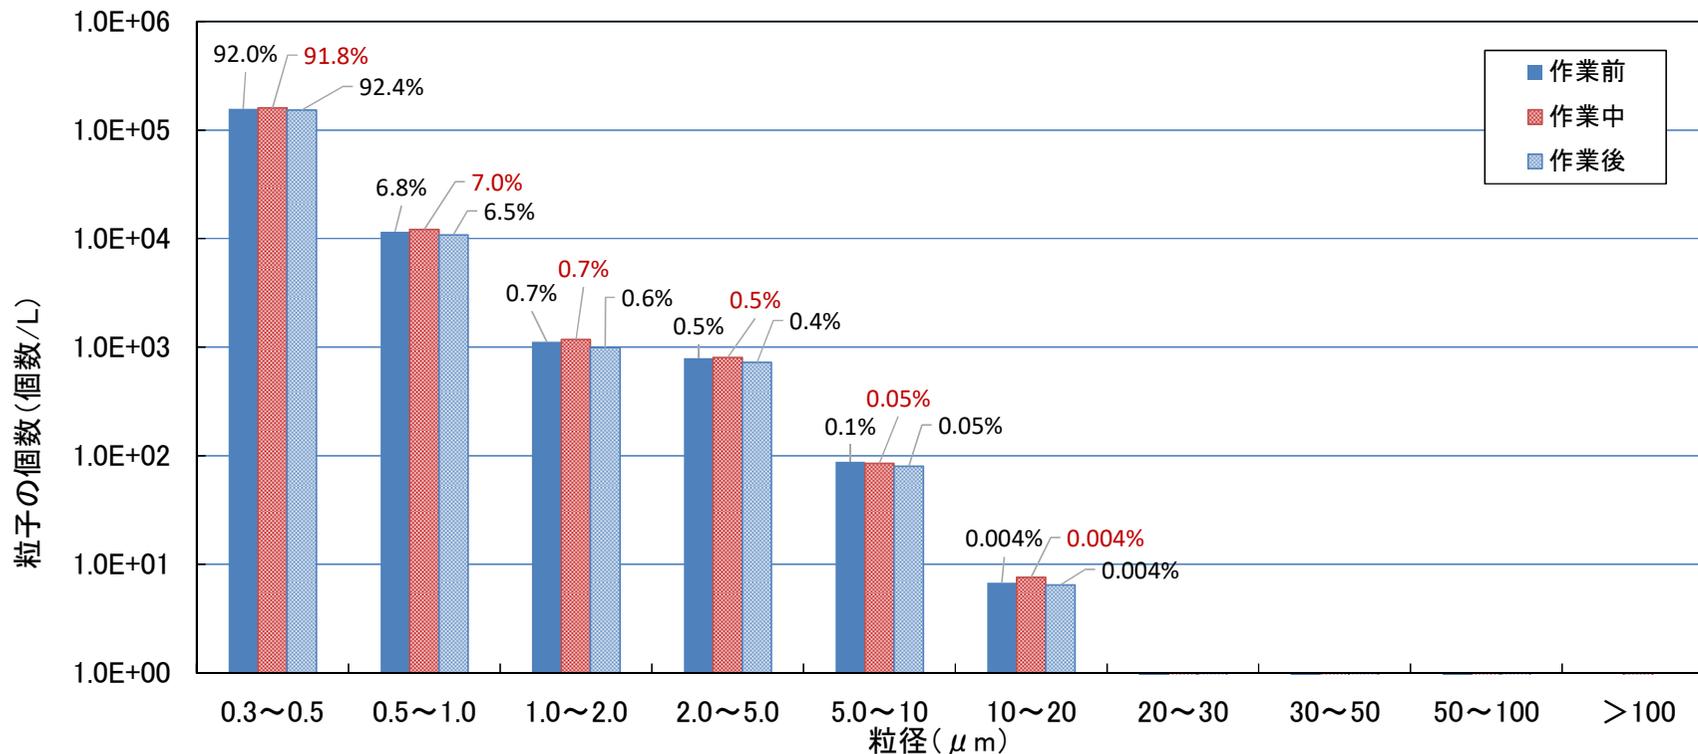
- 調査日：2019年5月27日
- 調査日至近の飛散防止剤散布実績：2019年5月25日に定期散布を実施
- 測定結果（作業前後各10分、作業中60分測定）

崩落屋根撤去作業時の測定結果，以下の粒径分布を確認した。

- 0.3～0.5 μm の粒子 約92%（作業前後：約92%）
- 0.5～1.0 μm の粒子 約7%（作業前後：約7%）
- 1.0 μm 以上の粒子 約1%（作業前後：約1%）

⇒崩落屋根撤去作業中の粒径分布は、作業で生じると考えられる粒径の大きな粒子の割合の増加はなく、作業前後の粒径分布に有意な変化はなかった。

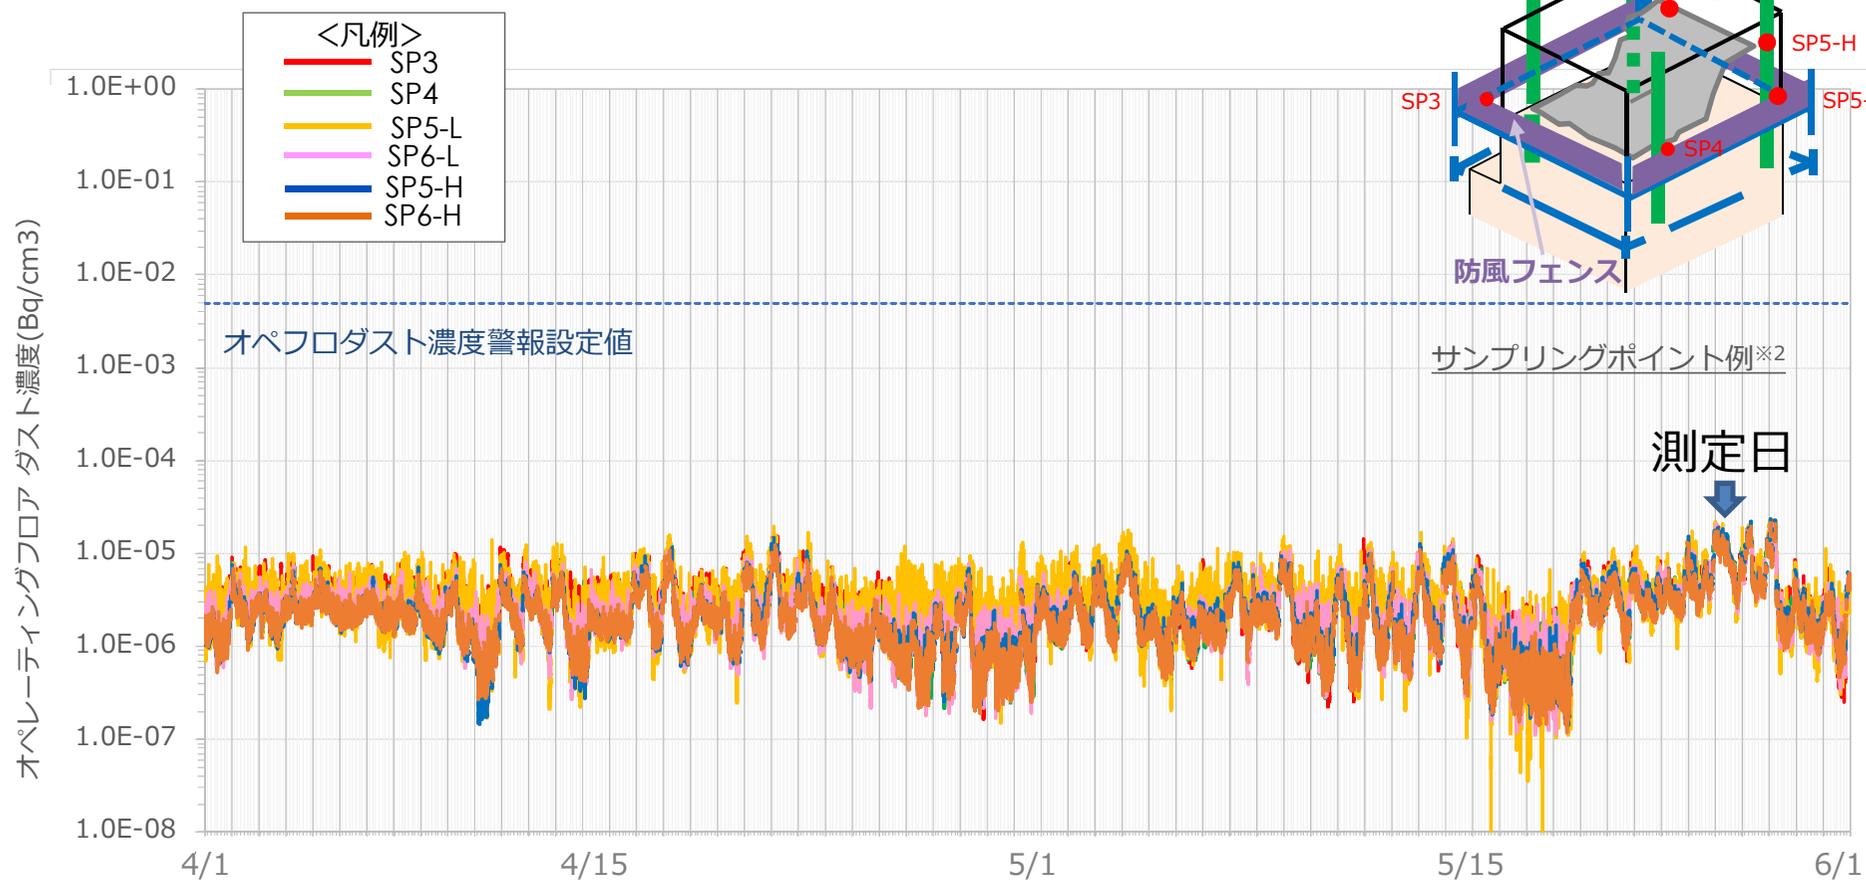
【参考】オペレーティングフロアの空气中的放射性物質濃度

オペレーティングフロアに設置した連続ダストモニタで測定した、2019年4月1日～2019年5月31日の「空气中的放射性物質濃度」を以下のグラフに示す。

- オペフロのダスト濃度に有意な変化はなく、空气中的放射性物質濃度は、オペレーティングフロアダスト濃度警報設定値^{※1} ($5.0 \times 10^{-3} \text{Bq/cm}^3$) に対し低い値で推移した。

※1 敷地境界モニタリングポスト近傍のダストモニタ警報値より設定した公衆被ばくに影響を与えないように設定した値

※2 サンプリングポイントは、防風フェンスが取外されている間、近傍のダスト鉄骨に切り替えられている

原子炉建屋オペフロのガレキ撤去にあたっては、定期的に飛散防止剤の散布等を行い、ダスト飛散を抑制している。オペフロのダスト濃度は、警報設定値に対して、低い値で推移している。（P6参照）

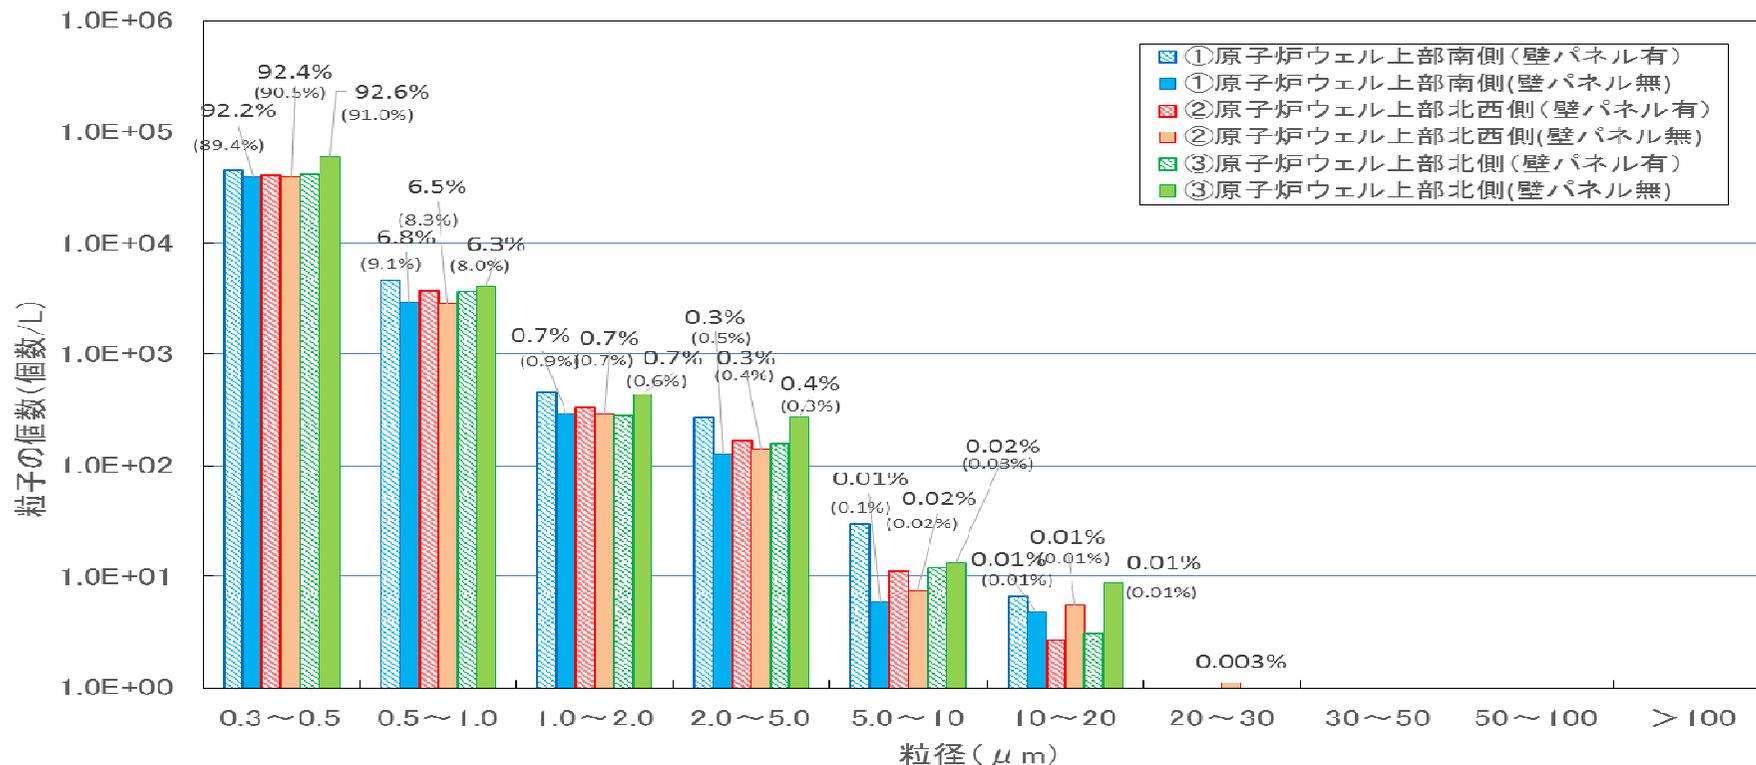
【参考】オペレーティングフロア粒径分布測定結果

- 調査日 : 壁パネル無し : 2017年3月7日 (壁パネル有 : 2015年12月8日)
 - 作業有無 : オペフロ上で作業を実施していない環境下で調査を実施
 - 調査日至近の飛散防止剤散布実績 : 2/17,3/4に定期散布を実施
 - 測定結果 : 「壁パネル無し」の測定結果は、以下の粒径分布を観測
 - 0.3~0.5 μm の粒子が約92% (壁パネル有 : 約90%)
 - 0.5~1.0 μm の粒子が約7% (壁パネル有 : 約8%)
 - 1.0 μm 以上の粒子が約1% (壁パネル有 : 約2%)
- ⇒ 「壁パネルの有・無」でオペフロの粒径分布の状況に有意な変化がないことを確認した。

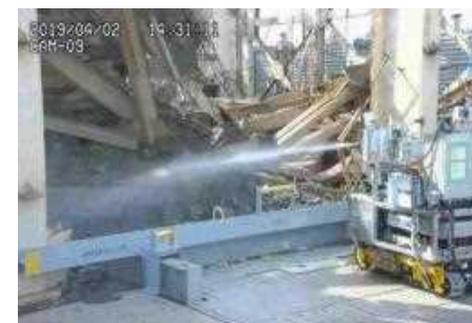
飛散防止剤散布状況

- 作業前は、飛散防止剤の定期散布により、ダストが固着されている状態である。また、作業で新たに露出した作業範囲に対し、飛散防止剤を散布することで、オペフロ面は常にダストが固着されている状態にする
