# 福島第一原子力発電所 1/2号機排気筒解体用クレーンの高さ調整作業について

2019年6月27日

東京電力ホールディングス株式会社

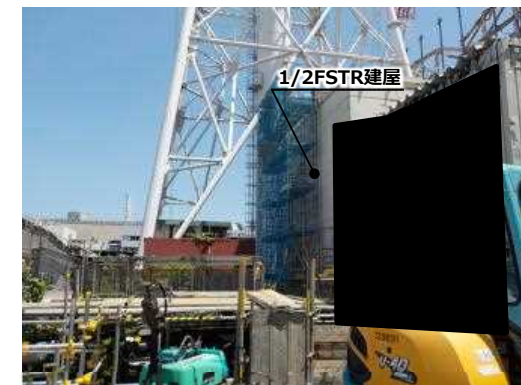
写真① クレーン設置予定位置から排気筒方面を撮影  
(SGTS配管は1/2FSTR建屋の陰になり隠れている)

- クレーンを排気筒に近づける必要があるが、クレーンを配置する位置及び路盤整備工を行うエリアの雰囲気線量は、これまで計画してきたエリアの雰囲気線量と概ね同等のエリアとなる。
- ただし、より排気筒に近いエリアは、高線量のSGTS配管があり雰囲気線量が高くなる傾向を確認しており、当該エリアに近づかないように区画を設けるなどの対策を行う。

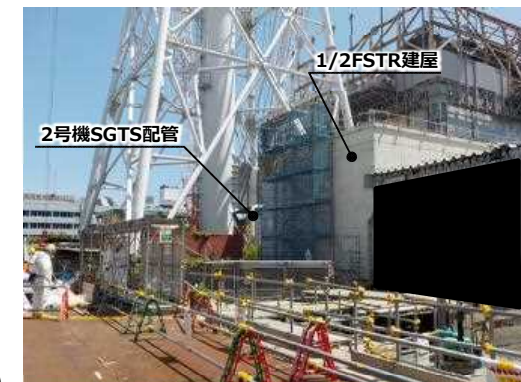
写真② クレーン設置予定場所の西側道路から排気筒方面を撮影  
(SGTS配管がわずかに視認できるが雰囲気線量は変わらない)

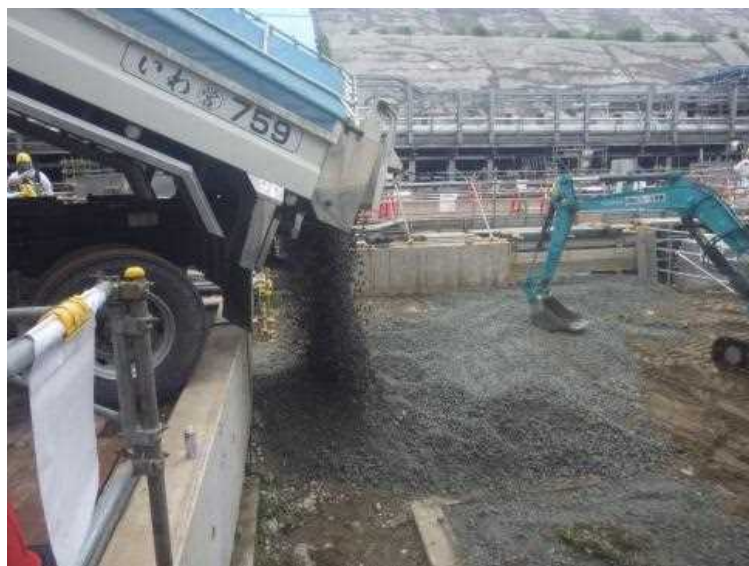
路盤整備状況（碎石搬入）撮影日：6/11

- 6月5日から路盤整備に着手しており、現在は碎石を搬入し整地を行っている。

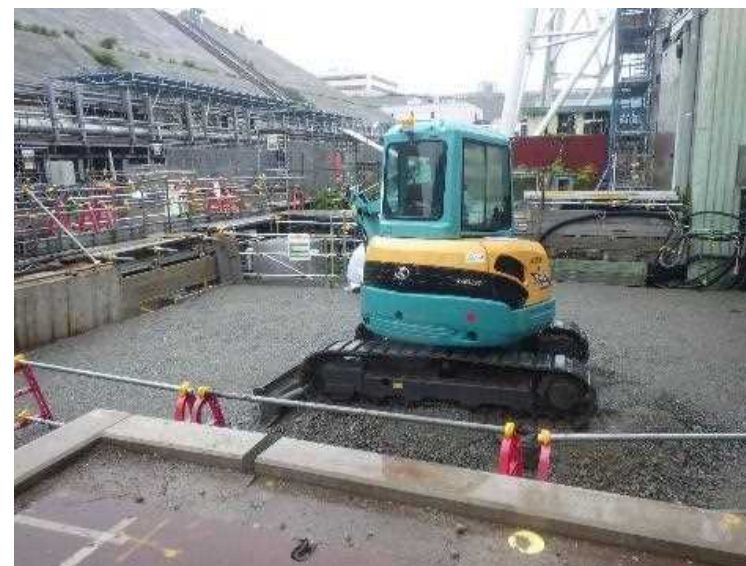
路盤整備状況（整地）撮影日：6/15

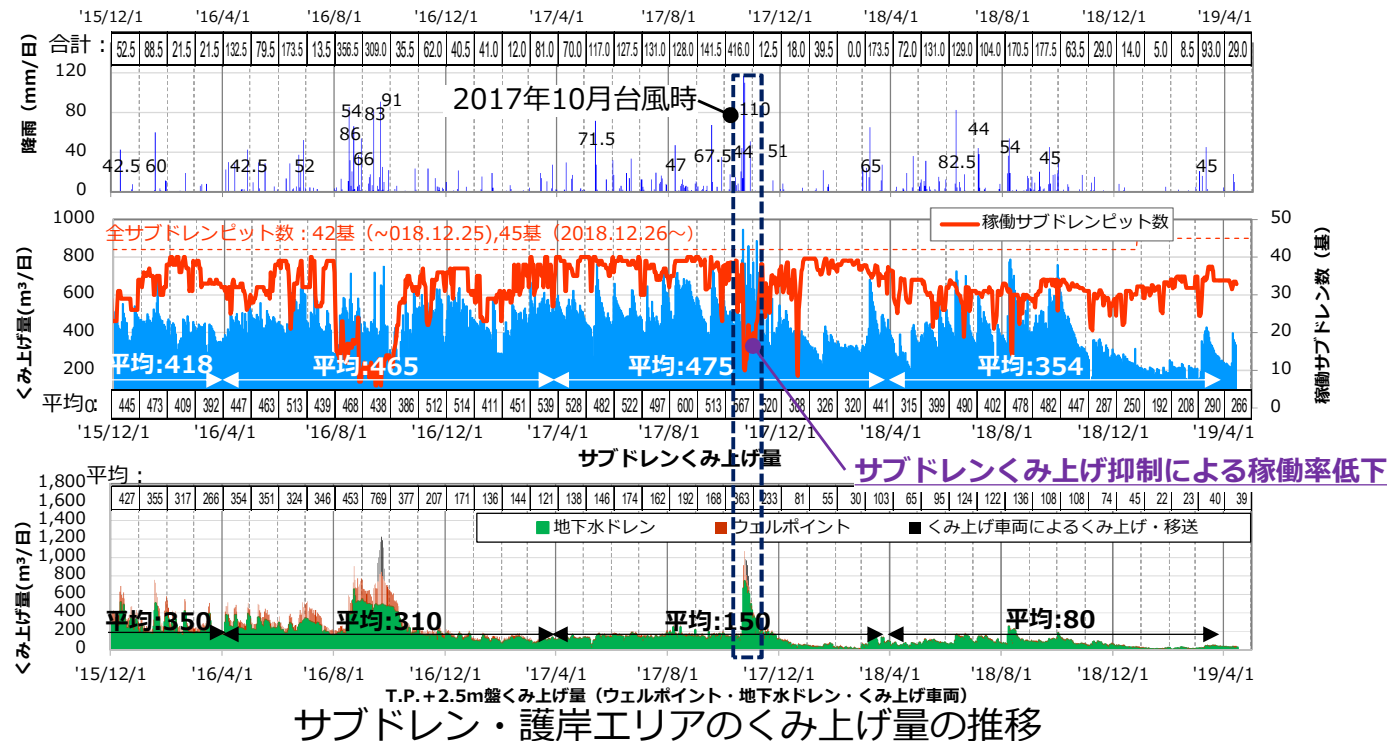
- 2017年10月台風時において、大雨の影響でサブドレンや地下水ドレンのくみ上げ量が増加し、くみ上げ量が処理能力を上回る見通しとなったため、護岸エリアのくみ上げを優先し、サブドレンの稼働を抑制（稼働ピット数 約12基※1/42基）した結果、全サブドレンの平均水位は約2.8m上昇※2し、地下水起因の建屋流入量も増加。 ※1\_2017年10月23日、24日の平均稼働数 ※2\_2017年10月21日と24日の日平均水位比較
- 一方、2018年3月にサブドレン設備の増強が完了し、900m<sup>3</sup>/日から1500m<sup>3</sup>/日に処理能力が向上していることから、現状では、サブドレンを稼働抑制することなく、最大限稼働することで地下水位の上昇を抑制することが可能となっている。
- このため、仮にNo208の停止中に、2017年10月台風と同程度の大雨があったとしても、当時よりも地下水起因の建屋流入量を抑制することが可能と考えられる。
- なお、豪雨時の汚染水発生量増加のリスクを低減する観点から、No208の停止期間を極力短くすることとし、今秋の台風期（9月）前の復旧を図る。
