# 1号機 原子炉建屋 ウェルプラグ上H鋼撤去 及びオペフロ・ウェルプラグ調査について

2019/7/25

東京電力ホールディングス株式会社

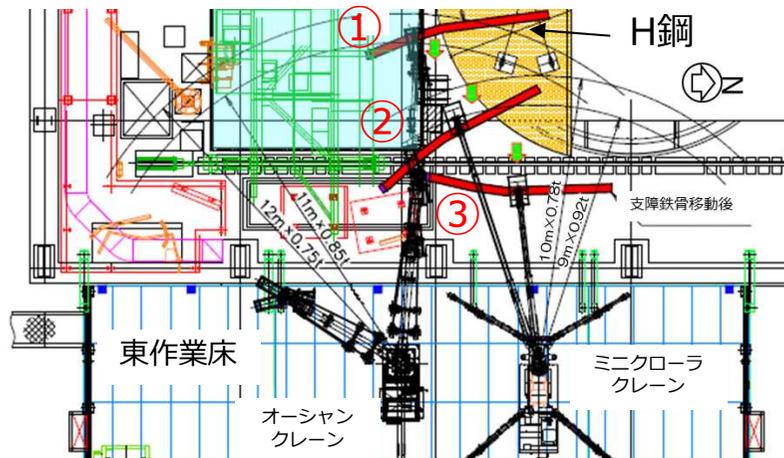
- 目的  
SFP保護等を実施するにあたり干渉するウェルプラグ上のH鋼を、東作業床上に2種類のクレーンを設置し撤去を行う。
- 作業の概要  
オーシャンクレーンでH鋼を①から②の位置へ引き出した後、ミニクローラークレーンで②から③移動する。
- 作業期間 (計画)  
8月下旬～9月上旬

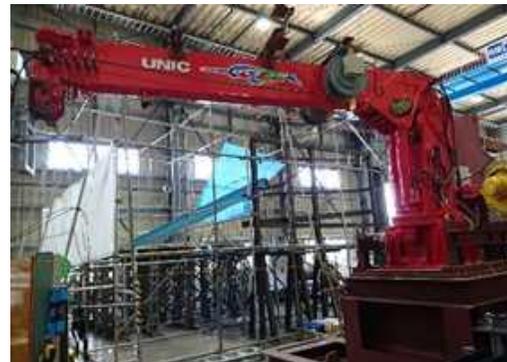
オーシャンクレーン※外観

項目	オーシャンクレーン	ミニクローラークレーン
作業半径[m]	12	10
吊荷重[kg]	750	780

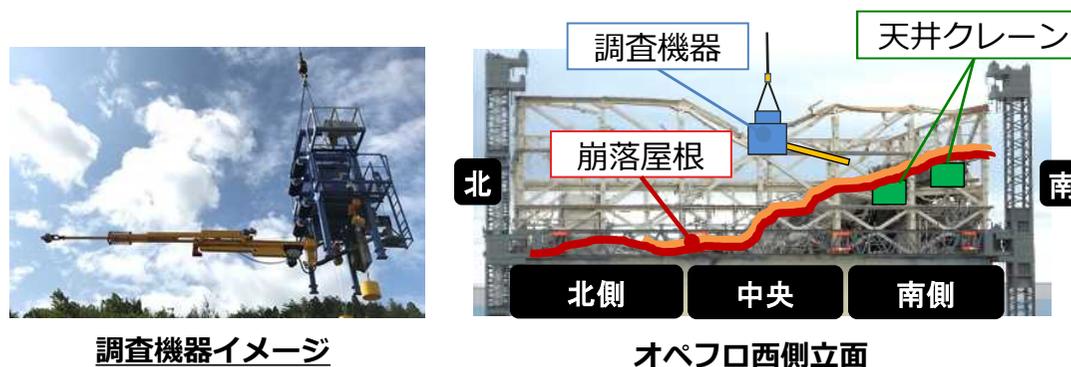
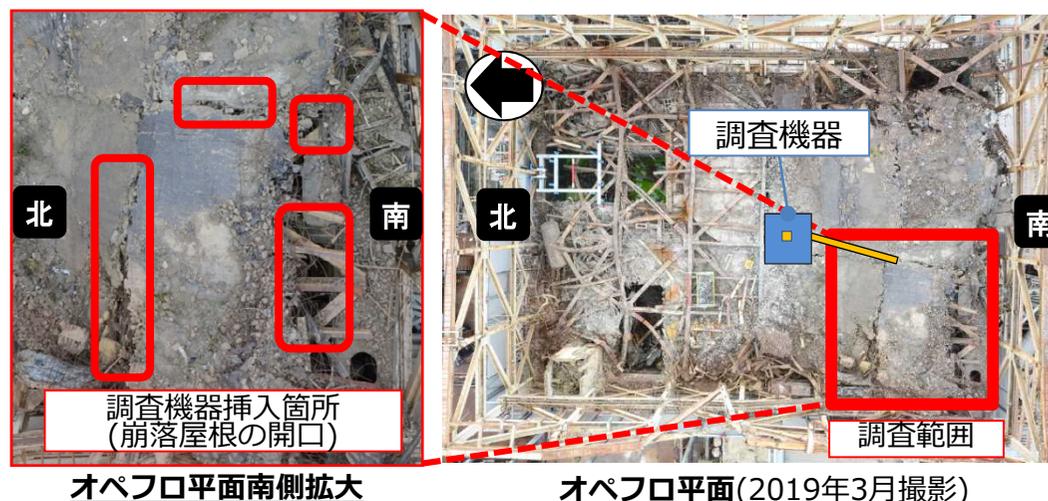
崩落屋根の開口に上空から調査機器(ロングアームカメラ)のアームを挿入し撮影する。

なお、調査で支障となる小ガレキ（崩れた屋根等のコンクリート）は、吸引・把持し撤去する。

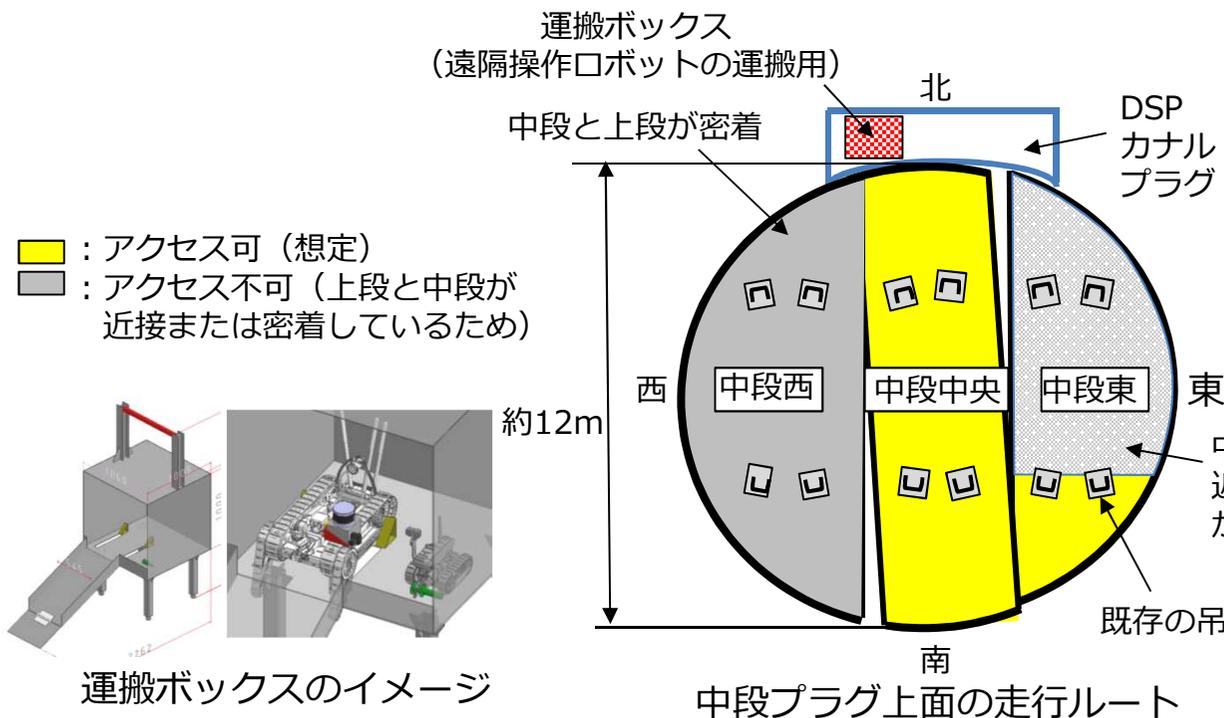
運搬ボックスのイメージ

クレーンを用いて、プラグ北側に調査ロボットを搭載した運搬ボックスを設置。開口部からプラグ内に入り、走行可能な範囲で中段プラグ東やプラグ間の隙間部にアクセスし、カメラ撮影や3D計測、空間線量率等の各種データを採取する。なお、プラグの状況により調査範囲は見直す可能性がある。

中段プラグ上面の走行ルート

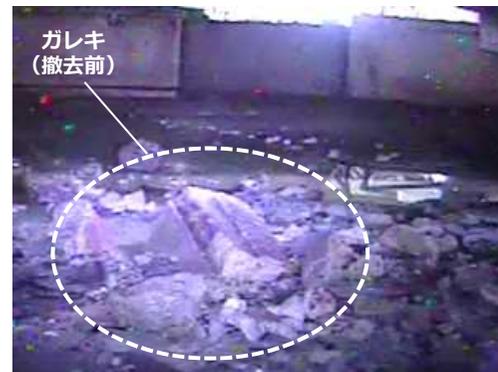
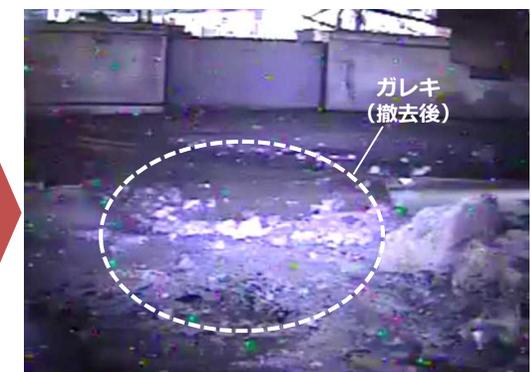
写真③ ガレキ撤去の状況 (中段中央より南側を撮影)

撮影日：7月17日

撮影日：7月21日

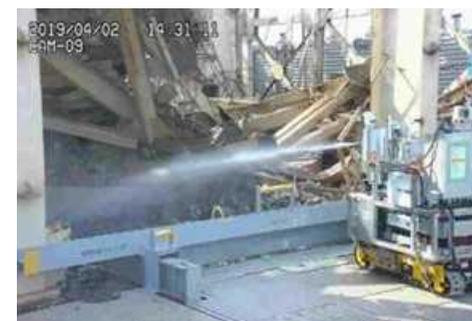
飛散防止剤散布状況

- 作業前は、飛散防止剤の定期散布により、ダストが固着されている状態である。また、作業で新たに露出した作業範囲に対し、飛散防止剤を散布することで、オペフロ面は常にダストが固着されている状態にする
