# 2号機海水配管トレンチ建屋接続部における 溜まり水移送作業完了について

2019年8月29日

東京電力ホールディングス株式会社

# 2号機海水配管トレンチ建屋接続部溜まり水移送実績について

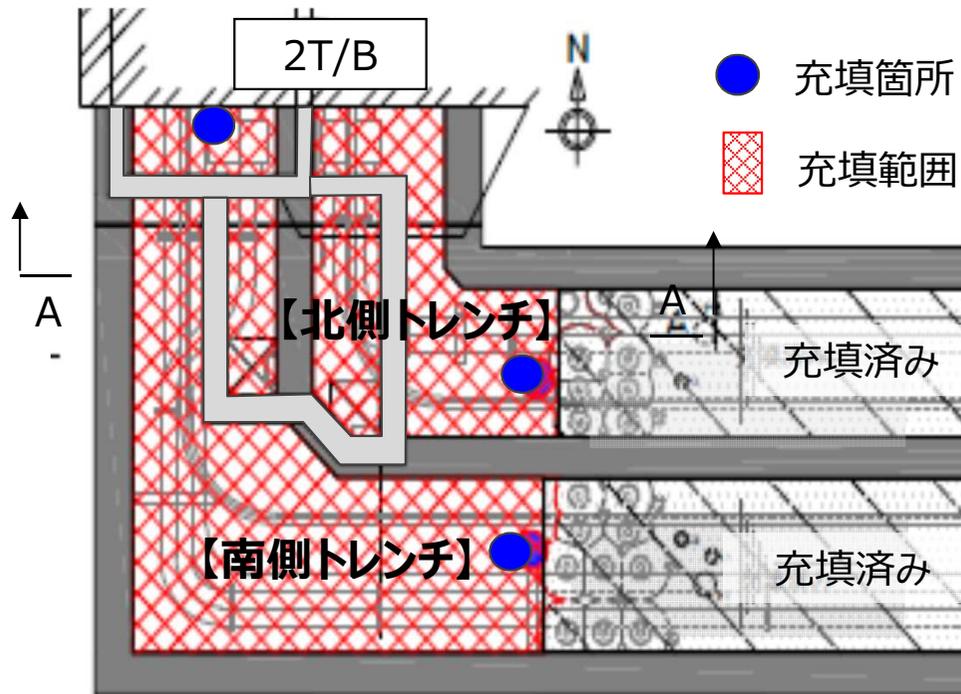
2号機海水配管トレンチ建屋接続部平面図

- 充填期間：2019年7月16日～8月22日（立坑含む）充填完了
- 充填範囲：南側トレンチ、北側トレンチ、立坑（打設高さ T.P+9.81m）
