# 2号機 原子炉格納容器内窒素封入の停止について

2019年8月29日

東京電力ホールディングス株式会社

# 1. 事象の概要

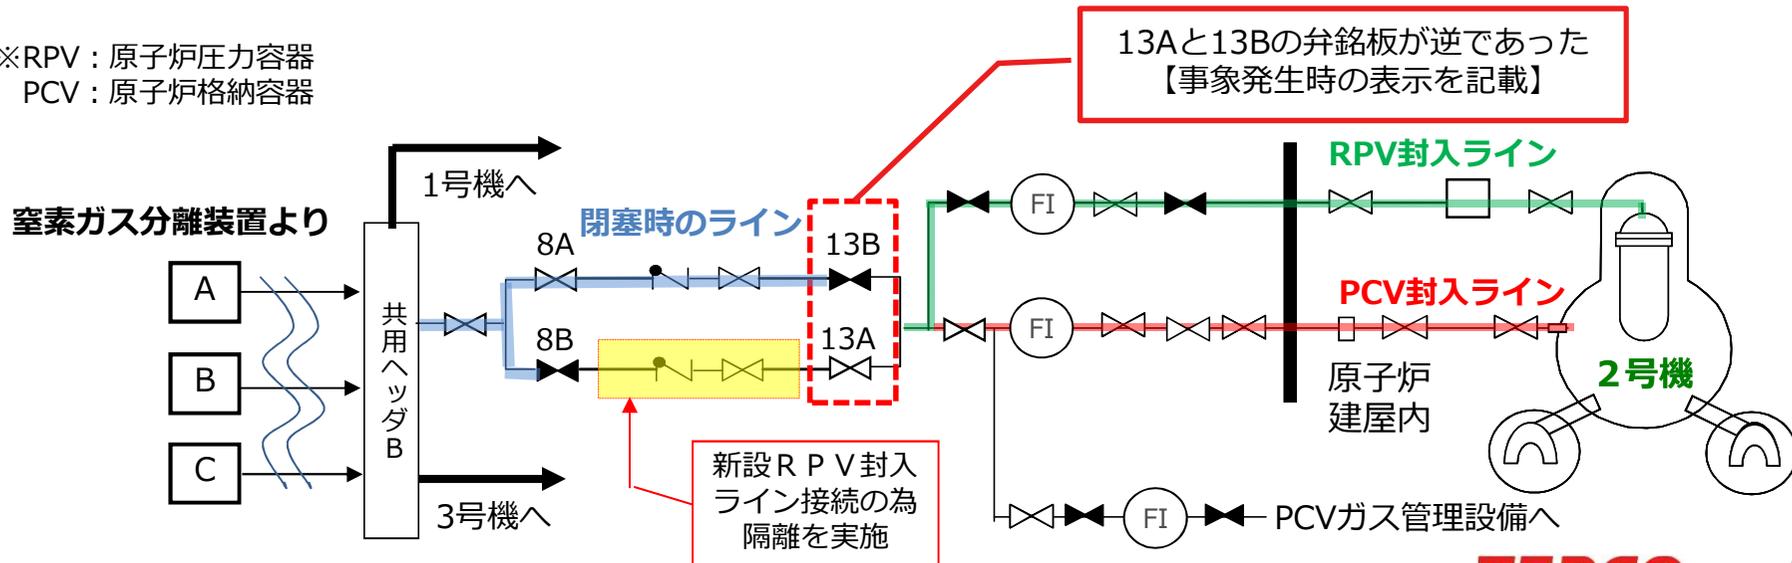
窒素封入設備について、信頼性向上対策として窒素封入ライン(RPV※封入ライン対象)の二重化工事を実施している。8月6日、2号機の既設RPV封入ラインから新設RPV封入ラインへの切替を実施するため、**実施計画Ⅲ第1編第32条を適用**し、「必要な安全措置」（新設RPV封入ラインまたはPCV封入ラインにて窒素封入が可能な場合、PCVへ窒素封入を実施する）を講じた上、作業を実施した。

RPV封入ラインからPCV※封入ラインへの切替後、新設RPV封入ラインを接続するため、既設ライン接続箇所の隔離作業中にPCV内への窒素封入が停止した。原因は、**操作対象弁の弁銘板に取付間違いがあった**ため、弁操作により窒素封入ラインが閉塞されたためである。その後、弁状態を復旧し、窒素封入が再開された。なお、これによるPCV内のパラメータ（水素濃度、圧力、温度等）の変動がないことを確認している。

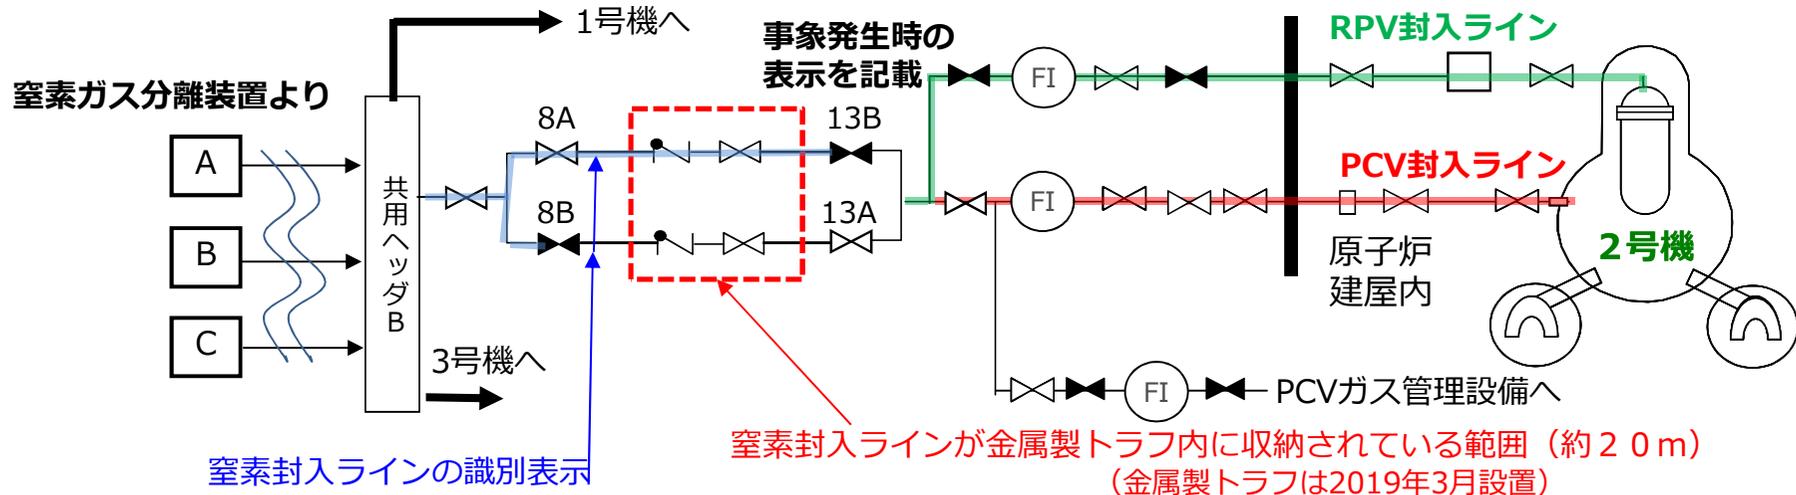
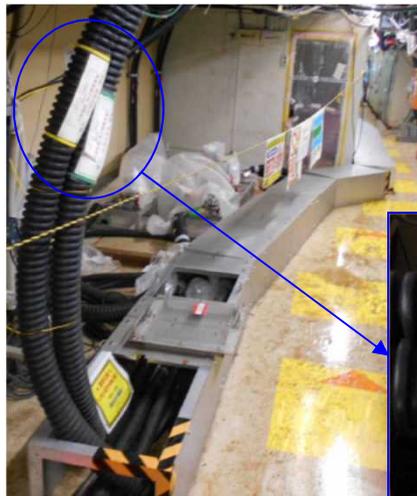
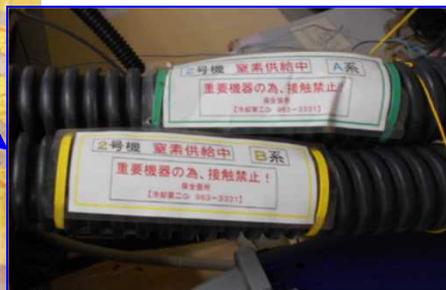
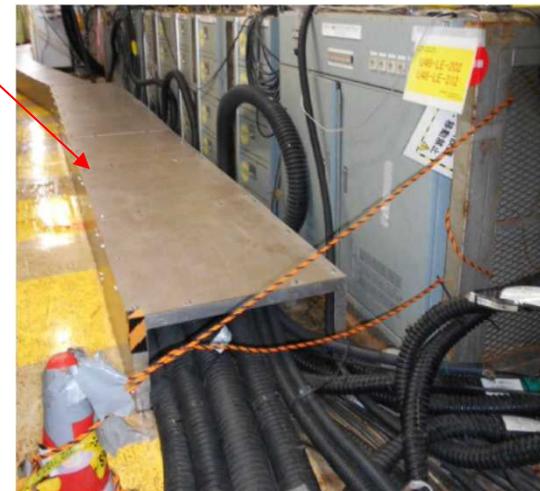
### 3. 間違いのあった弁と窒素封入ラインの設置状況

間違いのあった弁につながる窒素封入ラインは金属製トラフに収納されている。また、ラインの識別表示は弁から離れた位置にあり、隔離作業を行う際、**ラインと弁の整合確認が難しい状況**にあった。

金属トラフ入口側

金属トラフ出口側

13A/13Bへ

当該弁の弁銘板は当社にて取り付けている。取り付け時期が震災当初であり、ラインや弁の敷設状況が識別するには、高線量環境化で確認する時間が取れ難く、ラインが輻輳している状況であったため、間違っ取り付けたと考えられる。
