## 「廃炉」の主な作業項目と作業ステップ

## 「汚染水対策」の3つの基本方針と主な作業項目

## 取り組みの状況

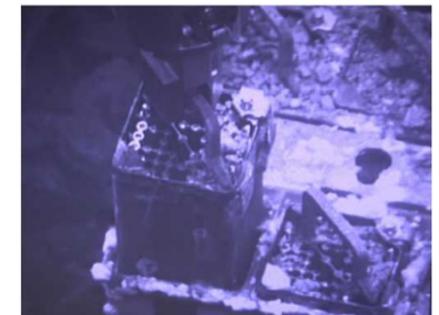
燃料取り出しの状況  
(撮影日2019年4月15日)

3号機使用済燃料プールから2019年4月15日より燃料取り出しを開始しました。2020年度内の燃料取り出し完了を目指し、作業を進めています。

<参考>これまでの進捗  
原子炉建屋オペレーティングフロアの線量低減対策として、2016年6月に除染作業、2016年12月に遮へい体設置が完了しました。2017年1月より、燃料取り出し用カバールの設置作業を開始し、2018年2月に全ドーム屋根の設置が完了しました。

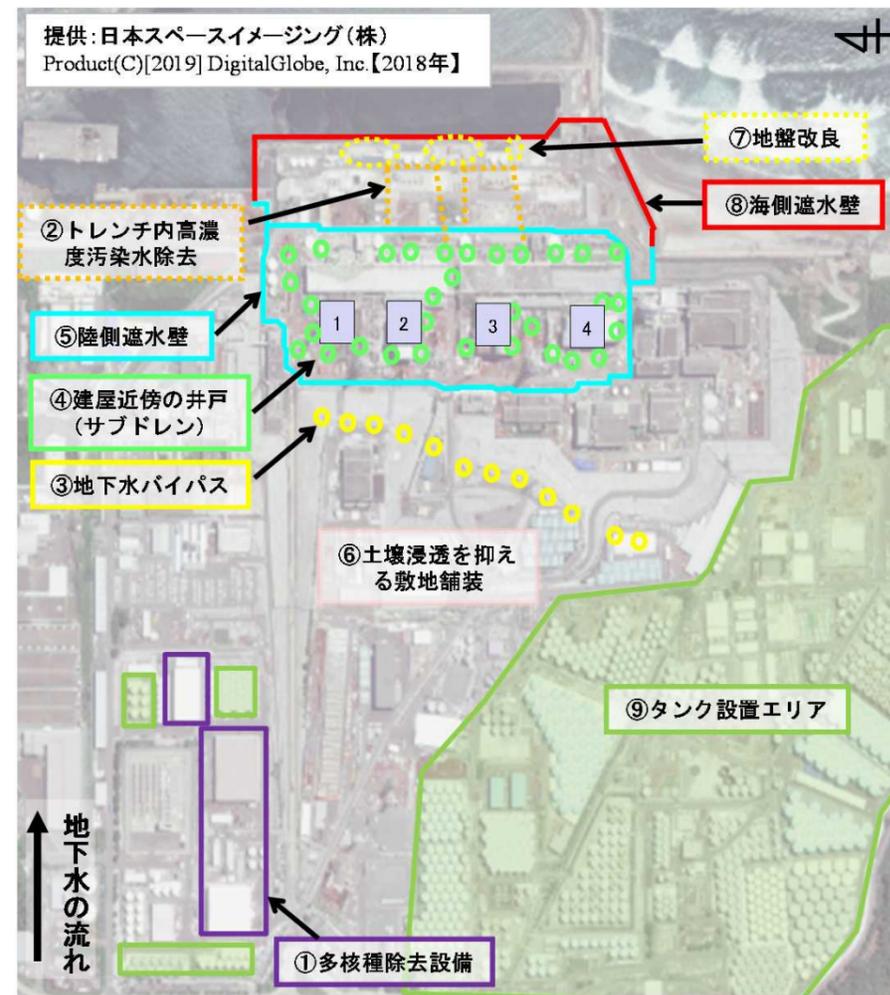
～汚染水対策は、下記の3つの基本方針に基づき進めています～

### 方針1. 汚染源を取り除く

- ①多核種除去設備等による汚染水浄化
- ②トレンチ(注3)内の汚染水除去  
(注3) 配管などが入った地下トンネル。

### 方針2. 汚染源に水を近づけない

- ③地下水バイパスによる地下水汲み上げ
- ④建屋近傍の井戸での地下水汲み上げ
- ⑤凍土方式の陸側遮水壁の設置
- ⑥雨水の土壤浸透を抑える敷地舗装

### 方針3. 汚染水を漏らさない

- ⑦水ガラスによる地盤改良
- ⑧海側遮水壁の設置
- ⑨タンクの増設 (溶接型へのリプレイス等)

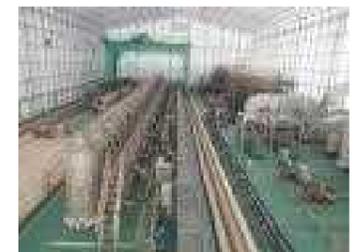
(高性能多核種除去設備)

- ・タンク内の汚染水から放射性物質を除去しリスクを低減させます。
- ・多核種除去設備に加え、東京電力による多核種除去設備の増設(2014年9月から処理開始)、国の補助事業としての高性能多核種除去設備の設置(2014年10月から処理開始)により、汚染水(RO濃縮塩水)の処理を2015年5月に完了しました。
- ・多核種除去設備以外で処理したストロンチウム処理水について、多核種除去設備での処理を進めています。

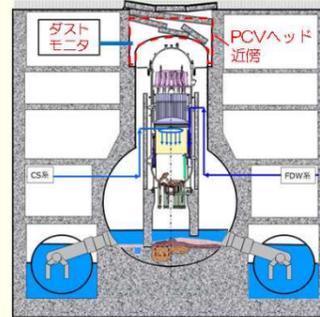
具体的には、PCVヘッド近傍に設置されている配管を利用し、ダストモニタを追設することを検討しています。10月初旬より配管の閉塞等の調査を行った上で、ダストモニタを追設し、早ければ11月上旬よりアクセスルート構築作業を再開する計画です。

ダスト濃度監視追設イメージ

- ・ 原子炉格納容器内部調査のためのアクセスルート構築作業再開に向け、これまで取得したデータを基に、今後の作業における切削時間の適正化や、原子炉格納容器近傍でのダスト濃度監視をより充実させるための検討を進めている。
- ・ 具体的には、原子炉格納容器ヘッド近傍に設置されている配管を利用し、ダストモニタを追設することを検討している。2019年10月初旬より配管の閉塞等の調査を行った上で、ダストモニタを追設し、早ければ11月上旬よりアクセスルート構築作業を再開する計画。

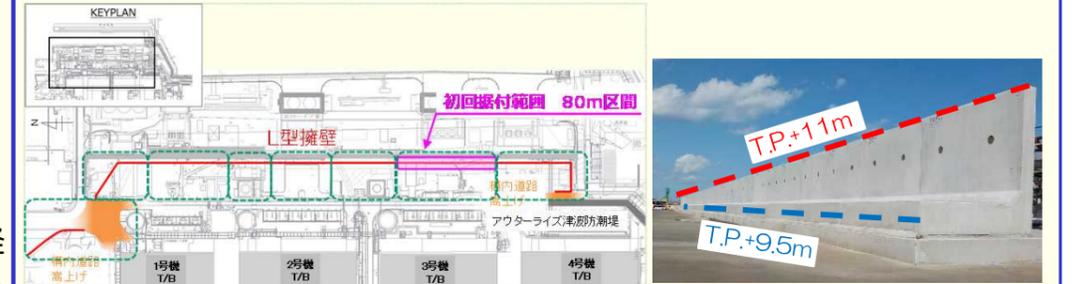
これまで既設設備撤去・移設や造成嵩上げ等の準備作業を進めており、9月23日よりL型擁壁の据付を開始しました。防潮堤は約600mを8エリアに分割し、2020年度上期の完成に向けて、段階的に作業を進めます。

防潮堤設置範囲と設置状況

- 切迫性の高いとされている千島海溝津波に対して、防潮堤の設置を進めている。
- これまで既設設備撤去・移設や造成嵩上げ等の準備作業を進めており、2019年9月23日よりL型擁壁の据付を開始。防潮堤は約600mを8エリアに分割し、2020年度上期の完成に向けて、段階的に作業を進める。

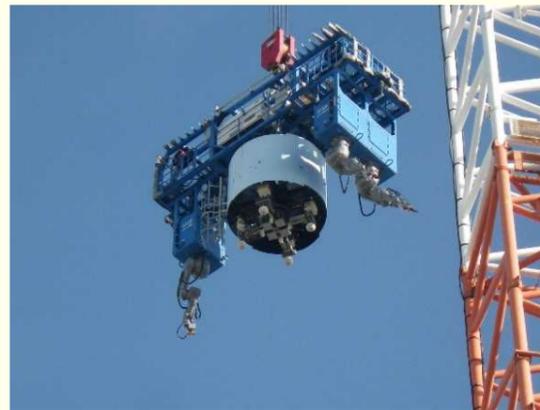
1/2号機排気筒の解体作業は、8月7日より頂上ブロックの筒身の切断作業を開始し、9月1日に頂上ブロックの解体を完了しました。

頂上ブロック吊り下ろし状況

- ・ 1/2号機排気筒の解体作業は、2019年8月7日より頂部ブロックの筒身の切断作業を開始し、9月1日に頂部ブロックの解体を完了。
- ・ その後、作業の振り返りを行い、2019年9月12日より2ブロック目の解体作業を開始し、作業準備中の通信設備の不具合や台風による作業休止があったものの、9月26日に2ブロック目の解体を完了。
- ・ 2ブロック目の解体作業で得られた知見を踏まえ、2019年10月下旬の3、4ブロック目の解体完了を目標に作業を進める。

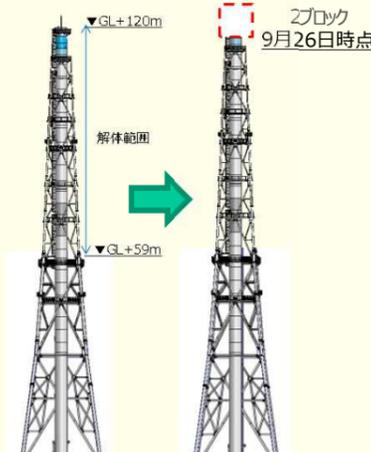
その後、作業の振り返りを行い、9月12日より2ブロック目の解体作業を開始し、作業準備中の通信設備の不具合や台風による作業休止があったものの、9月26日に2ブロック目の解体を完了しました。

解体前 解体後

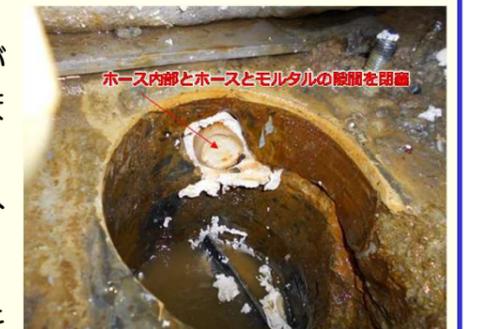
サイトバンカ建屋への地下水の流入について、ファンネル近傍のコア抜きによって確認された流入経路の閉塞を8月30日に行いました。

閉塞後、当該箇所からの流入が止まっていることを確認しています。これにより、約40m<sup>3</sup>/日あったサイトバンカ建屋への流入量は、ほぼなくなりました（約0.2m<sup>3</sup>/日）。

止水対策実施状況

- 2018年11月中旬より、サイトバンカ建屋への地下水等流入量が増加。
- ファンネル近傍のコア抜きによって確認された流入経路の閉塞を2019年8月30日に実施。
- 閉塞後、閉塞箇所からの流入は止まっていることを確認。これにより、約40m³/日あったサイトバンカ建屋への流入量はほぼなくなった(約0.2m³/日)。引き続き、継続的な水位監視を実施。

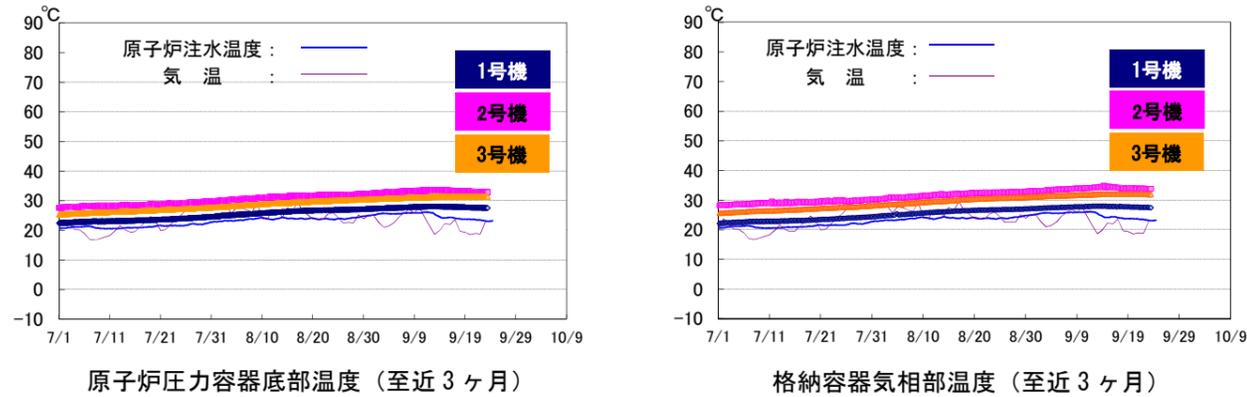
注水冷却を継続することにより、原子炉圧力容器底部温度、格納容器気相部温度は、号機や温度計の位置によって異なるものの、至近1ヶ月において、約25～35度で推移。

※トレンドグラフは複数点計測している温度データの内、一部のデータを例示

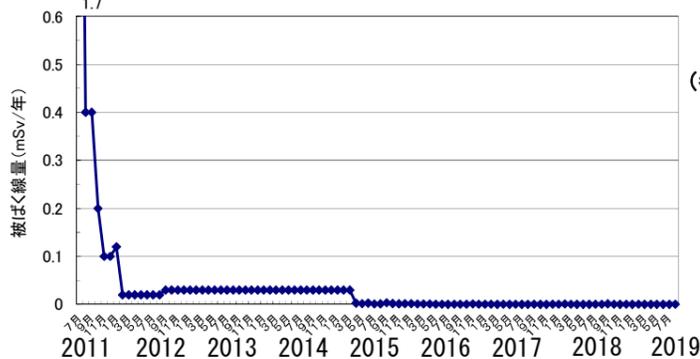
2019年8月において、1～4号機原子炉建屋から新たに放出される放射性物質による、敷地境界における空気中放射性物質濃度は、Cs-134 約  $2.9 \times 10^{-12}$  ベクレル/cm<sup>3</sup> 及び Cs-137 約  $9.6 \times 10^{-12}$  ベクレル/cm<sup>3</sup> と評価。放出された放射性物質による敷地境界上の被ばく線量は 0.00027mSv/年未満と評価。

1～4号機原子炉建屋からの放射性物質（セシウム）による敷地境界における年間被ばく線量評価

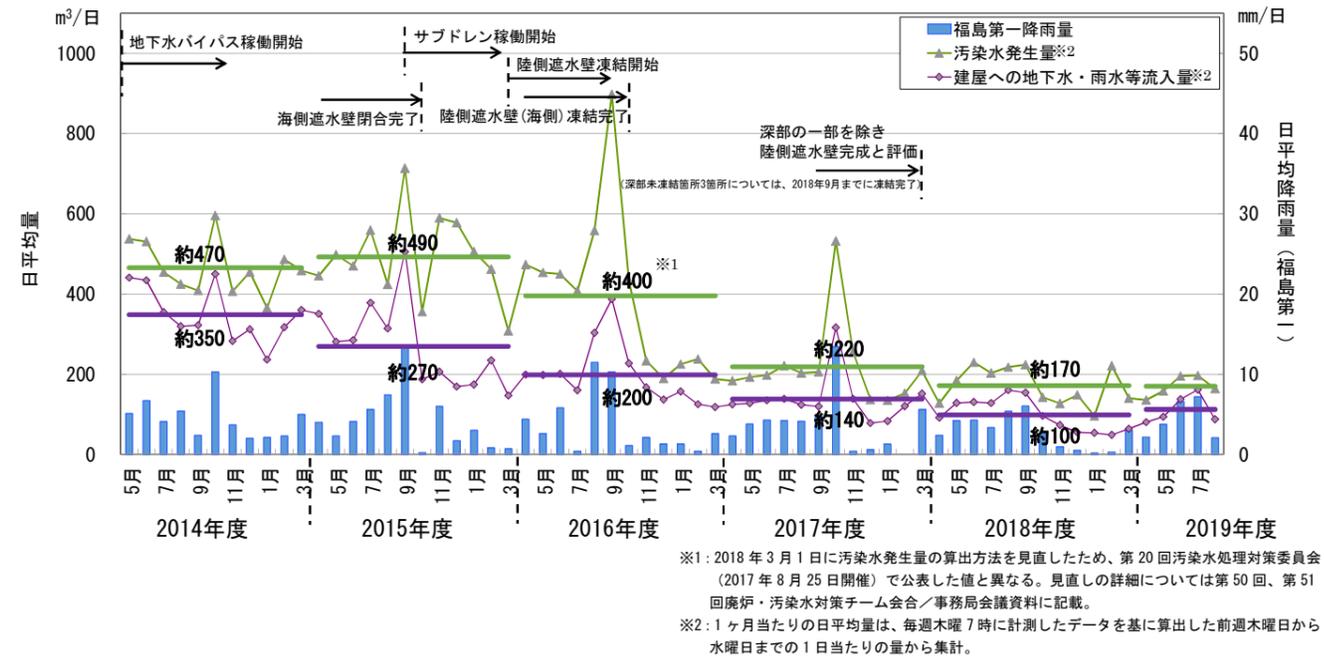
図1：汚染水発生量と建屋への地下水・雨水等の流入量の推移

- 日々発生する汚染水に対して、サブドレンによる汲み上げや陸側遮水壁等の対策を重層的に進め、建屋流入量を低減。
- 「近づけない」対策（地下水バイパス、サブドレン、陸側遮水壁等）を着実に実施した結果、対策開始時の約470m<sup>3</sup>/日（2014年度平均）から約170m<sup>3</sup>/日（2018年度平均）まで低減。
- 引き続き、汚染水発生量低減に向けて、対策に取り組む。

- ・重層的な建屋への流入対策を講じ、建屋への雨水・地下水等流入を抑制します。
- ・陸側遮水壁、サブドレン等の重層的な汚染水対策により、建屋周辺の地下水位は低位で安定的に管理されています。また、建屋屋根の破損部の補修や構内のフェーシング等により、降雨時の汚染水発生量の増加も抑制傾向となっています。
- ・これにより、汚染水発生量は、約470m<sup>3</sup>/日(2014年度)から約170m<sup>3</sup>/日(2018年度)まで低減しています。
- ・引き続き、陸側遮水壁の確実な運用により1-4号機建屋周辺の地下水位を低位に維持するとともに、建屋屋根破損部の補修やフェーシング等の雨水流入対策を継続し、汚染水発生量の更なる低減を図ります。

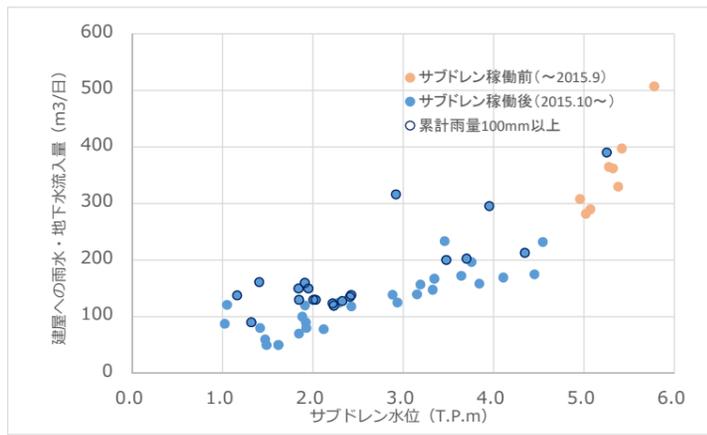
図2：建屋への地下水・雨水等流入量と1~4号機サブドレン水位の相関

- サブドレン移送配管清掃時の汲み上げ停止の解消を目的とし、移送配管を二重化するため、配管・付帯設備の設置を完了。
- サブドレン稼働によりサブドレン水位がT.P. 3.0mを下回ると、建屋への流入量も150m<sup>3</sup>/日を下回ることが多くなっているが、降雨による流入量の増加も認められる。

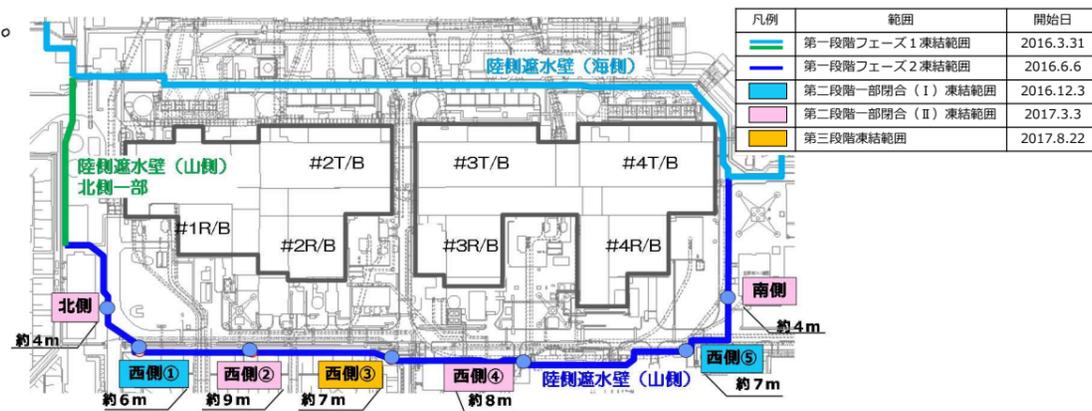
図3：陸側遮水壁(山側)の閉合箇所

- 陸側遮水壁は、凍土の成長を制御する維持管理運転を、2017年5月より、北側と南側で実施中。また、凍土が十分に造成されたことから、東側についても2017年11月に維持管理運転を開始。2018年3月に維持管理運転範囲を拡大。
- 2018年3月、陸側遮水壁はほぼ全ての範囲で地中温度が0°Cを下回ると共に、山側では4~5mの内外水位差が形成され、深部の一部を除き造成が完成。2018年3月7日に開催された第21回汚染水処理対策委員会にて、サブドレン等の機能と併せ、地下水を安定的に制御し、建屋に地下水を近づけない水位管理システムが構築され、汚染水の発生を大幅に抑制することが可能となったとの評価が得られた。
- 深部の未凍結箇所については補助工法を行い、2018年9月までに0°C以下となったことを確認。また、2019年2月より全区間で維持管理運転を開始。
- 陸側遮水壁内側エリアの地下水位は、年々低下傾向にあり、山側では平均的に4~5mの内外水位差が形成。また、護岸エリア水位も地表面(T.P. 2.5m)に対して低位(T.P. 1.6~1.7m)で安定している状況。

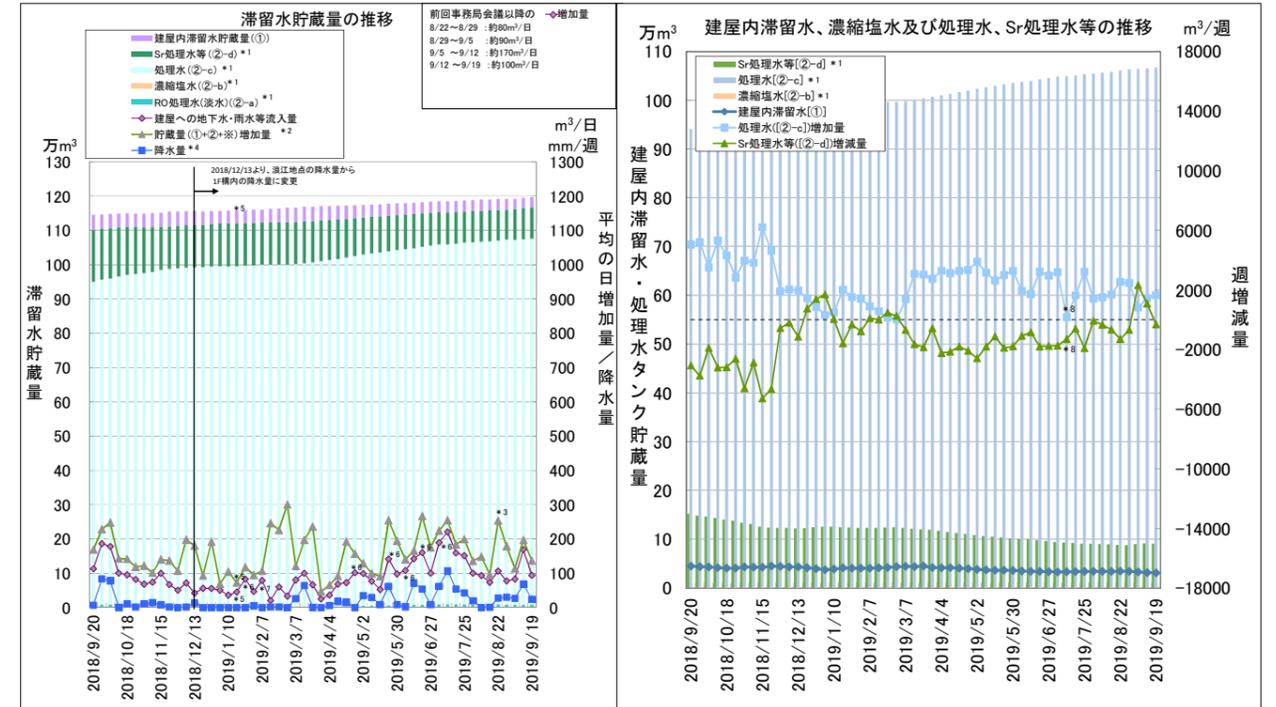
図4：滞留水の貯蔵状況

- \*1: 水位計0%以上の水量
- \*2: 貯蔵量増加量の精度向上として、2017/2/9より算出方法を以下の通り見直し。(2018/3/1見直し実施)  
[(建屋への地下水・雨水等流入量) + (その他移送量) + (ALPS薬液注入量)]
- \*3: 廃炉作業に伴う建屋への移送により貯蔵量が増加。  
(移送量の主な内訳は①サイトバンカ建屋からプロセス主建屋への移送：約110m³/日、②ALPS薬液：13m³/日、③ウェル・地下水ドレンからの移送：約13m³/日、他)
- \*4: 2018/12/13より浪江地点の降水量から1F構内の降水量に変更。
- \*5: 2019/1/17より3号機C/B滞留水を建屋内滞留水貯蔵量に加えて管理。建屋への地下水・雨水等流入量、貯蔵量増加量については2019/1/24より反映。
- \*6: 建屋内滞留水の水位低下の影響で、評価上、建屋への地下水・雨水等流入量が一時的に増加したものと推定。  
(2019/1/17, 2019/4/22, 2019/5/16, 2019/5/30, 2019/6/13, 2019/6/27)
- \*7: 建屋水位計の取替えを実施。(2019/2/7~2019/3/7)
- \*8: タンクエリア毎に、タンク水量・容量の算出方法が異なっていたため、全エリアのタンク水量・容量算出方法を統一。統一に伴い、計算上、処理水増加量及びSr処理水等増減量が変動しているが実際の処理量は、処理水：約2200m³/週、Sr処理水等：約1100m³/週。(2019/7/11)

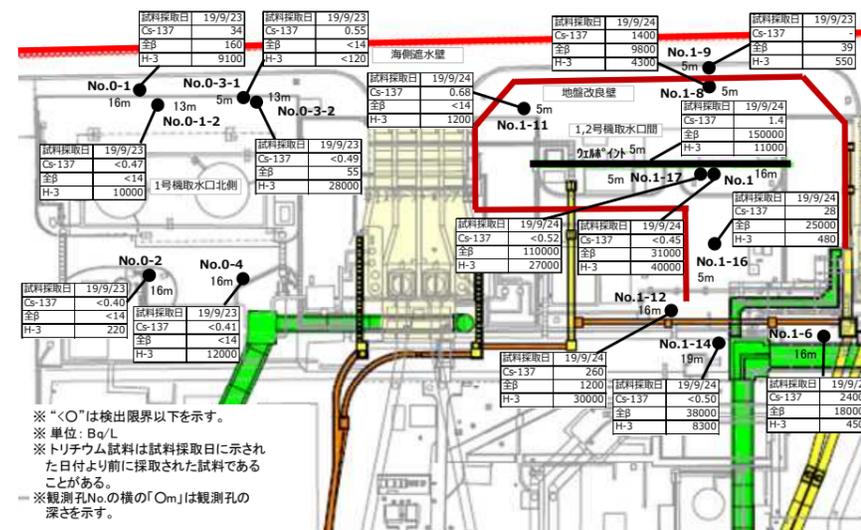
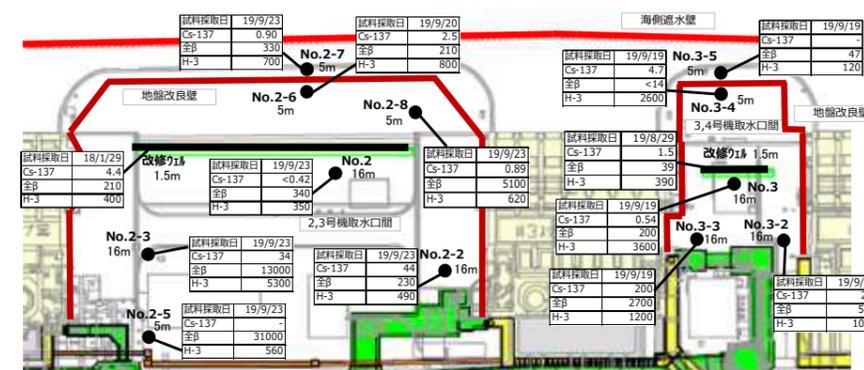
＜2、3号機取水口間、3、4号機取水口間＞  
図5：タービン建屋東側の地下水濃度

- No. 1-8でH-3濃度は2018年12月より2,000Bq/l程度から上昇傾向で、現在4,300Bq/l程度。
- No. 1-9で全β濃度は20Bq/l程度から2019年4月以降上昇低下を繰り返し、現在40Bq/l程度。
- No. 1-12で全β濃度は2018年12月より200Bq/l程度から上昇し、現在1,200Bq/l程度。2013年8月15日より地下水汲み上げを継続（1、2号機取水口間ウェルポイント：2013年8月15日～2015年10月13日、10月24日～、改修ウェル：2015年10月14日～23日）。

- No. 2-3でH-3濃度は2019年3月より4,000Bq/l程度から上昇傾向で、現在5,300Bq/l程度。全β濃度は2019年4月より8,000Bq/l程度から上昇傾向で、現在13,000Bq/l程度。
- No. 2-5でH-3濃度は2019年6月より2,300Bq/l程度から120Bq/l未満まで低下後上昇し、現在560Bq/l程度。全β濃度は2019年6月より80,000Bq/l程度から1,800Bq/l程度まで低下後上昇し、現在31,000Bq/l程度。

- No. 2-6で全β濃度は2019年5月より100Bq/l程度から上昇傾向で、現在210Bq/l程度。（2013年12月18日より地下水汲み上げを継続（2、3号機取水口間ウェルポイント：2013年12月18日～2015年10月13日、改修ウェル：2015年10月14日～））。
- 排水路の放射性物質濃度は、降雨時に濃度が上昇する傾向にあるが、全体的に横ばい傾向。

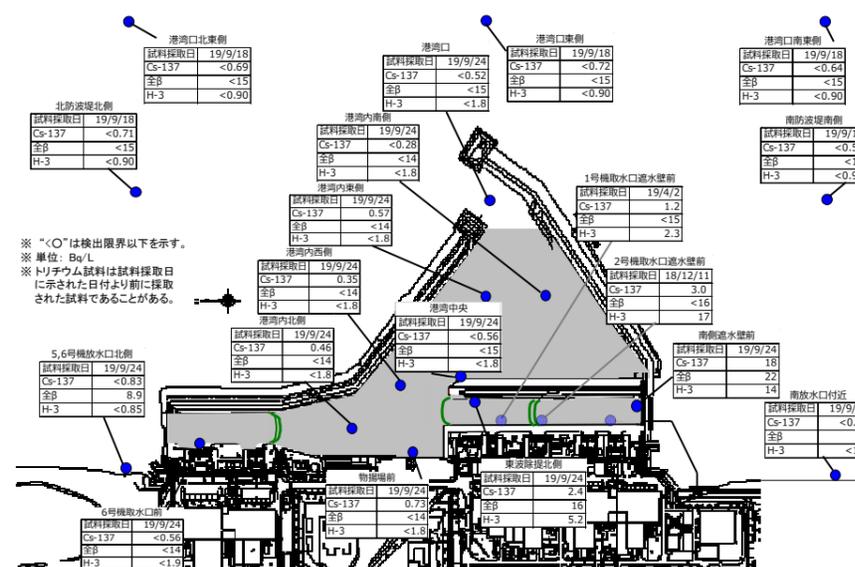
図6：港湾周辺の海水濃度

- 1～4号機取水路開渠内エリアの海水放射性物質濃度は告示濃度未満で推移しており、降雨時にCs-137濃度、Sr-90濃度が上昇。海側遮水壁鋼管矢板打設・継手処理の完了後、濃度が低下。メガフロート関連工事によりシルトフェンスを開渠中央へ移設した2019年3月20日以降、Cs-137濃度が変動。
- 港湾内エリアの海水放射性物質濃度は告示濃度未満で推移しており、降雨時にCs-137濃度、Sr-90濃度が上昇するが1～4号機取水路開渠内エリアより低いレベル。海側遮水壁鋼管矢板打設・継手処理の完了後、濃度が低下。

- 港湾外エリアの海水放射性物質濃度は、海側遮水壁鋼管矢板打設・継手処理の完了後、Cs-137濃度、Sr-90濃度が低下し、低い濃度で推移。

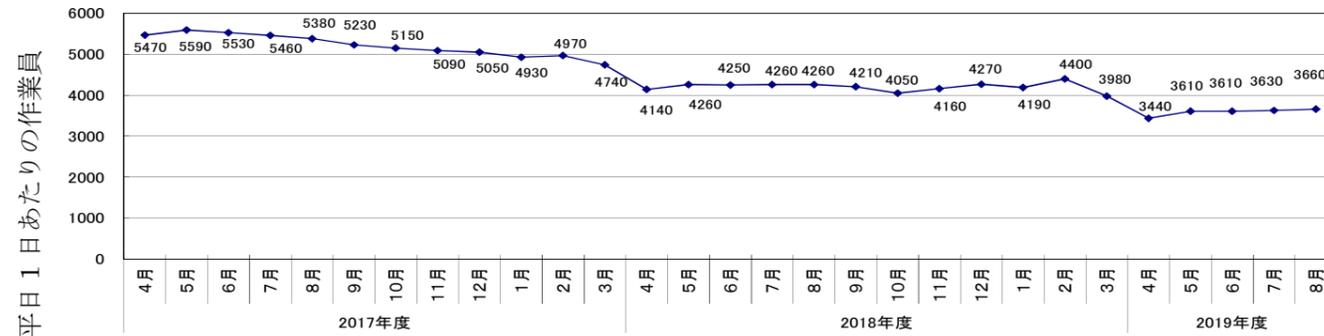
図7：2017年度以降各月の平日1日あたりの平均作業員数（実績値）の推移

- 1ヶ月間のうち1日でも従事者登録されている人数（協力企業作業員及び東電社員）は、2019年5月～2019年7月の1ヶ月あたりの平均が約8,800人。実際に業務に従事した人数は1ヶ月あたりの平均で約6,500人であり、ある程度余裕のある範囲で従事登録者が確保されている。
- 2019年10月の作業に想定される人数（協力企業作業員及び東電社員）は、平日1日当たり3,700人程度と想定され、現時点で要員の不足が生じていないことを主要元請企業に確認。なお、2017年度以降の各月の平日1日あたりの平均作業員数（実績値）は約3,400～5,600人規模で推移（図7参照）。
- 福島県内・県外の作業員数は横ばい。2019年8月時点における地元雇用率（協力企業作業員及び東電社員）も横ばいで約60%。
- 2016年度の月平均線量は約0.39mSv、2017年度の月平均線量は約0.36mSv、2018年度の月平均線量は約0.32mSvである。（参考：年間被ばく線量目安20mSv/年≒1.7mSv/月）
- 大半の作業員の被ばく線量は線量限度に対し大きく余裕のある状況である。
