建屋周辺の地下水位、汚染水発生状況

2019年9月26日

東京電力ホールディングス株式会社

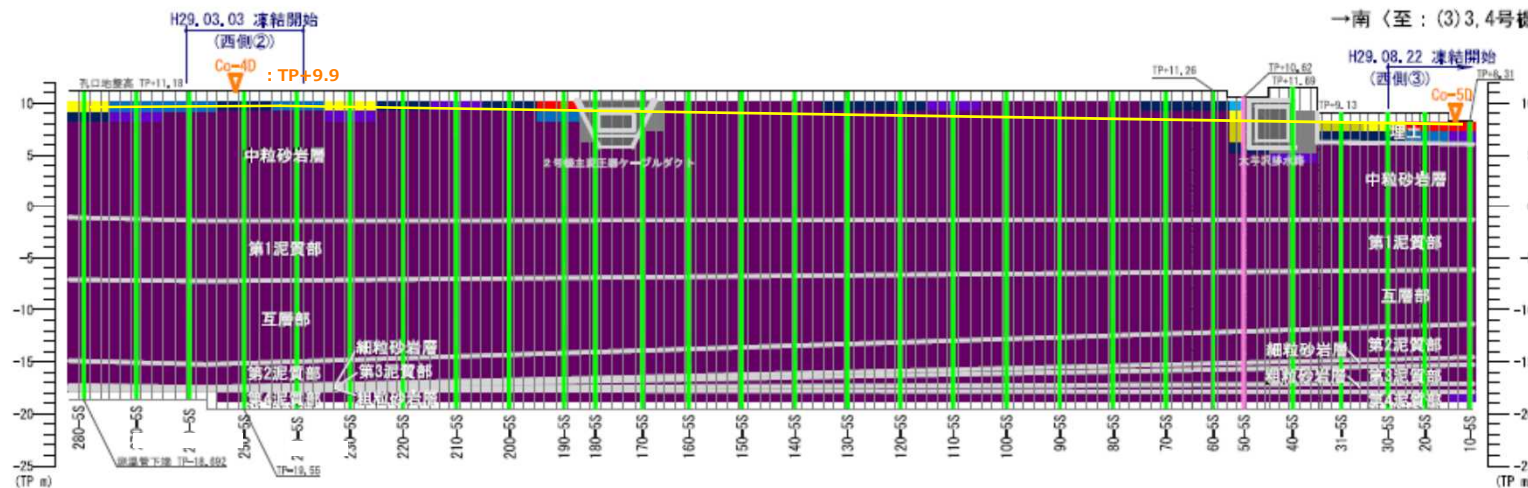
【参考】 1-2 地中温度分布図 (1・2号機西側)

(2) 1, 2号機山側 (西側から望む)

(温度は9/24 7:00時点のデータ)

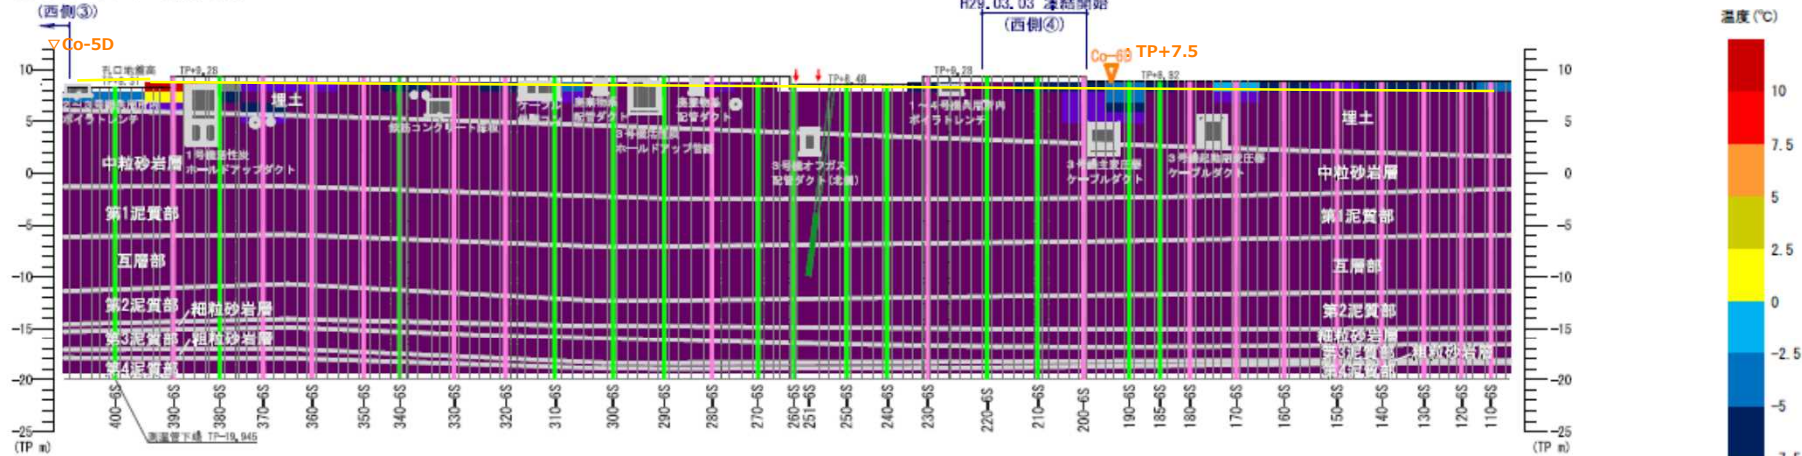
【参考】 1-3 地中温度分布図 (3・4号機西側)

(3) 3, 4号機山側 (西側から望む)

(温度は9/24 7:00時点のデータ)

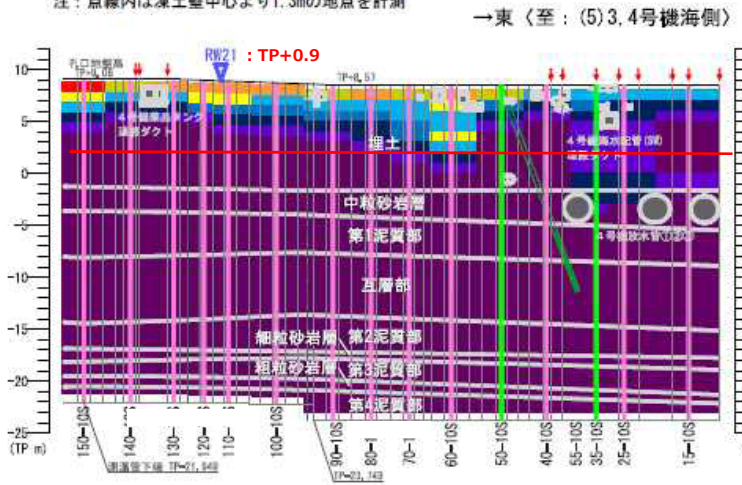
【参考】 1-4 地中温度分布図（4号機南側）

(4) 4号機南側（南側から望む）

（温度は9/24 7:00時点のデータ）

注：点線内は凍土壁中心より1.3mの地点を計測

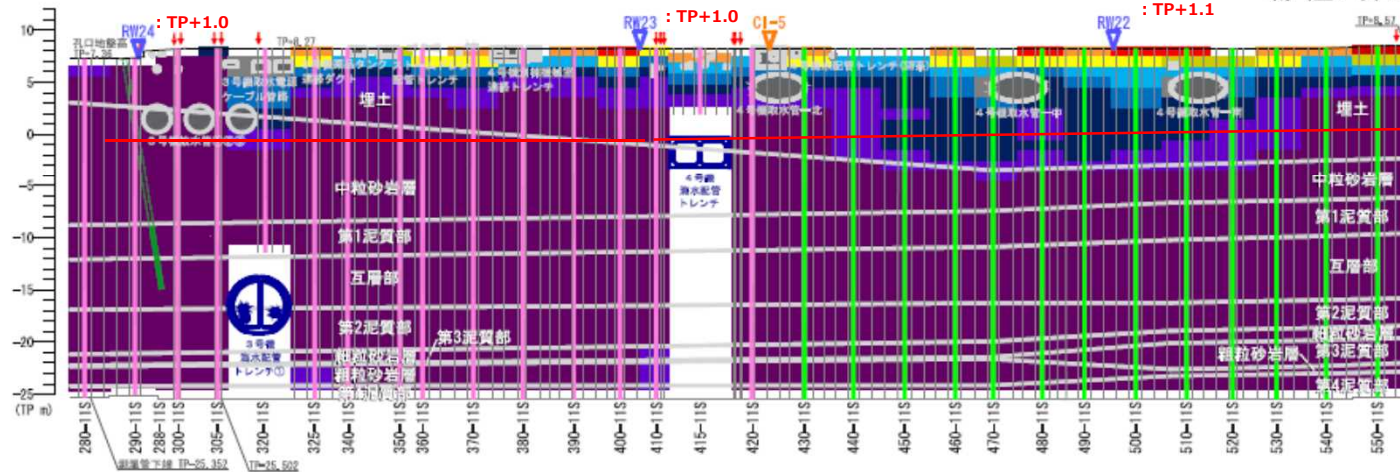
【参考】 1-5 地中温度分布図 (3・4号機東側)

(5) 3, 4号機海側 (西側：内側から望む)

(温度は9/24 7:00時点のデータ)

▽RW27: TP+2.7

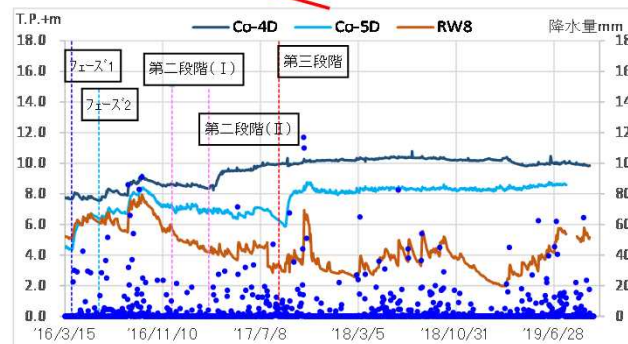
【参考】 2-2 地下水位・水頭状況 (中粒砂岩層 山側①)

フェーズ1: H28.3/31~
 フェーズ2: H28.6/6~
 第二段階 (I): H28.12/3~
 第二段階 (II): H29.3/3~
 第三段階: H29.8/22~

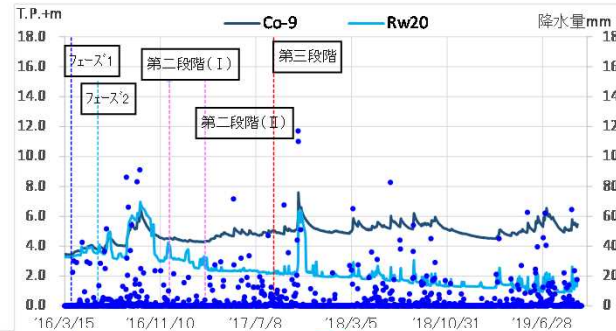
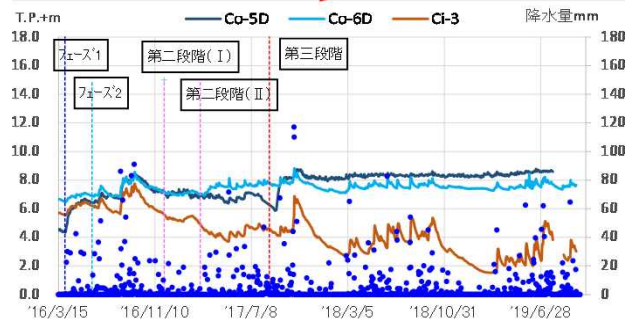
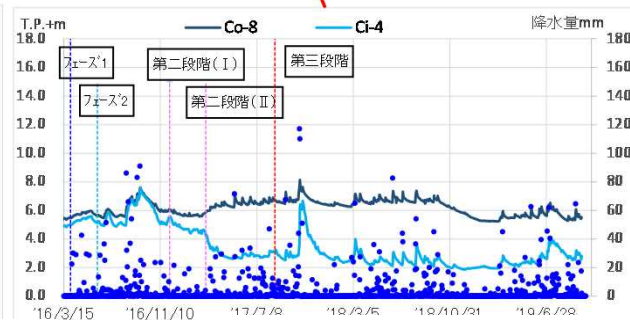
【参考】 2-3 地下水位・水頭状況（中粒砂岩層 山側②）

フェーズ1: H28.3/31~
 フェーズ2: H28.6/6~
 第二段階(I): H28.12/3~
 第二段階(II): H29.3/3~
 第三段階: H29.8/22~

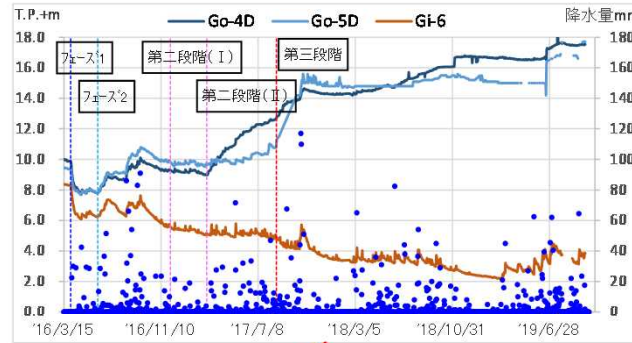
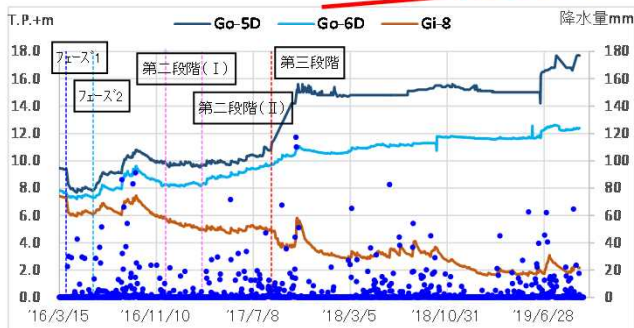
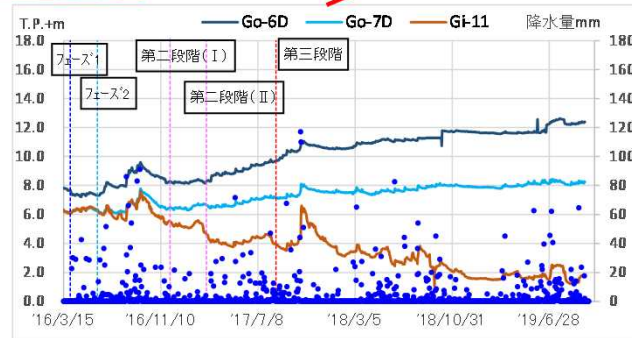
【参考】 2-5 地下水位・水頭状況 (互層、細粒・粗粒砂岩層水頭 山側) TEPCO

データ ; ~2019/9/24
