1号機PCV内部調査にかかる アクセスルート構築作業再開に向けた検討状況

2019年9月26日

東京電力ホールディングス株式会社

1. X-2ペネからのアクセスルート構築作業状況

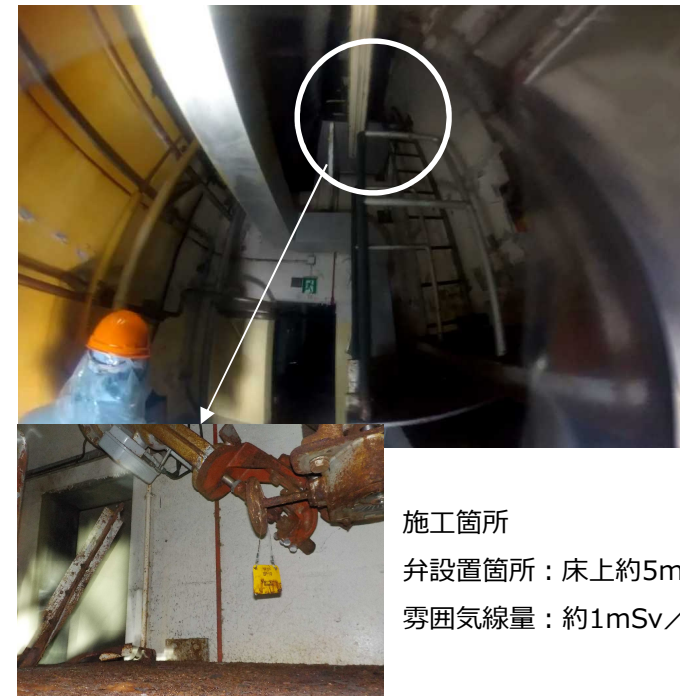
原子炉キャビティ差圧調整ライン状況 2

施工箇所
 弁設置箇所：床上約5m
 雰囲気線量：約1mSv/h

- PCVダスト濃度での監視充実としては、R/B4階に設置されている原子炉キャビティー差圧調整ラインの配管を切断し、配管内にホースを敷設し、PCVヘッドフランジ近傍のダスト濃度を測定することを検討中。
- 10月初旬より当該ラインの閉塞等を調査し、設置可否を確認した後、ダストモニタの設置を行う予定。
- 上記検討と並行して、他のPCVダスト濃度の監視充実策についても検討中。
