## 「廃炉」の主な作業項目と作業ステップ

## 使用済燃料プールからの燃料取り出し

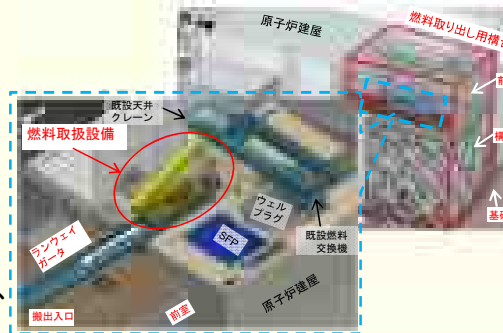
燃料取り出し用構台及び燃料取扱設備概念図

検討の結果、ダスト管理や作業被ばくの低減などの観点から、建屋南側に小規模開口を設置しアクセスする工法を選択しました（従来は建屋上部を全面解体する工法）。今後、詳細設計を進め、今年度内を目標に燃料取り出し工程の精査を行います。

- ・ 検討の結果、ダスト管理や作業被ばくの低減などの観点から、建屋南側に小規模開口を設置しアクセスする工法を選択（従来は建屋上部を全面解体する工法）。
- ・ 今後、詳細設計を進め、今年度内を目標に燃料取り出し工程の精査を行う。
- ・ なお、1 号機についても、ウェルプラグ調査や南側ガレキ調査の結果を踏まえ、燃料取り出し工法の見直しも含め検討を進める。
